کنترل خوردگی در صنایع

جلد سه

دیدبانی و اندازه گیری خوردگی، طراحی
مطالعات موردی

مؤلف: دکتر سید محمد سید رضی

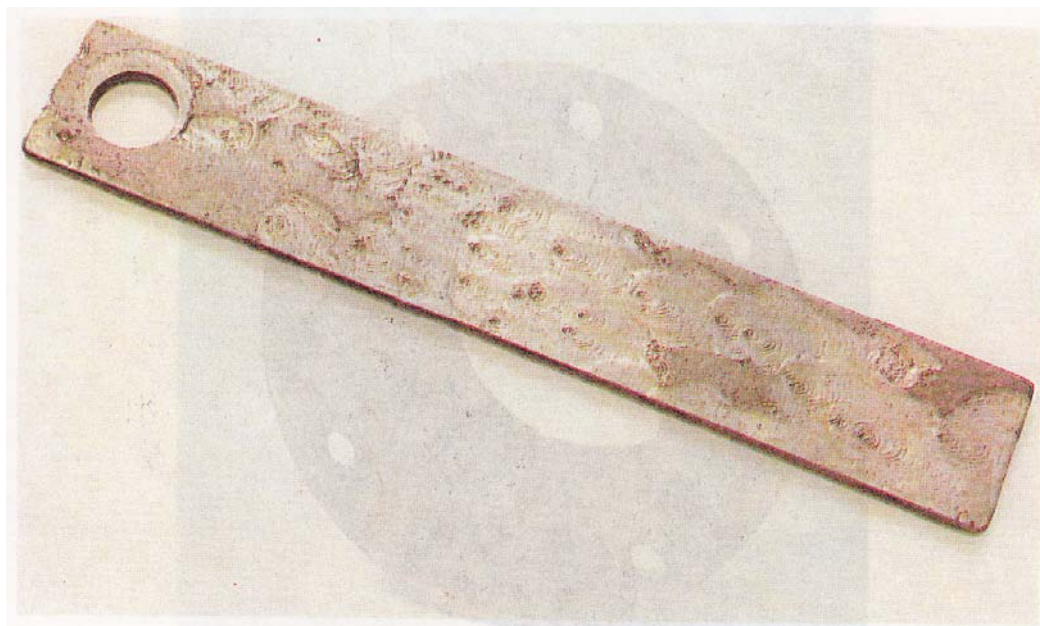
محیط : آب خنک کننده با شرایط شیمیایی $PH = 8.5 - 9$ ، هدایت 200 mS/m ، غلظت کلرور در محیط 200 ppm سولفات 250 ppm ، سختی کلسیم $400 - 480 \text{ ppm}$ (CaCO_3) و حاوی بازدارنده آلی ،

علت پدیده : رشد باکتریهای احیاء کننده سولفات (SRB) در زیر رسوبات سبب می شود که فولاد توسط سولفید ایجاد شده از باکتری مورد حمله خوردگی قرار گیرد . وجود باکتری DRB توسط آزمایش API تایید شده است . همچنین تشکیل سولفید آهن سیاه رنگ حاکی از وجود SRB است .
روش اصلاح : تزریق مداوم مواد میکروب کش نظیر گاز کلر و همچنین مواد پخش کننده رسوب می تواند از این مشکل جلوگیری کند .

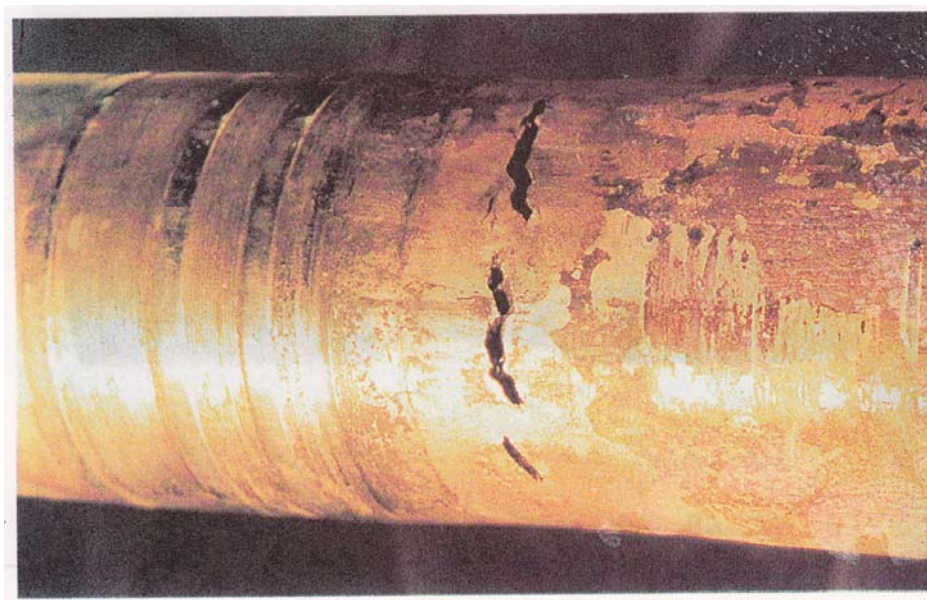
است لایه های سخت سیاه رنگ بلورین از محصولات خوردگی در ناحیه صدمه دیده وجود دارد .

محیط : آب دیگ که با روش هماهنگ فسفات PH/ کنترل شده است . فشار دیگ بخار ۱۵۰۰ Psi .

علت پدیده : آزمایشات ریز ساختاری نشان دهنده گرمای بیش حد به صورت ملایم در ناحیه صدمه دیده

می باشد . علت صدمه قلیائی مربوط به تشکیل و پدیده دی پارچرنوکلئیت بویلینگ است .

روش اصلاح : با کنترل شیمیایی آب دیگ بخار و پایین نگهداشتن مقدار سود در آب بویلر و همچنین

کاهش اثرات گرمایی (بیش از حد گرم شدن) می توان از این مشکل جلوگیری نمود .

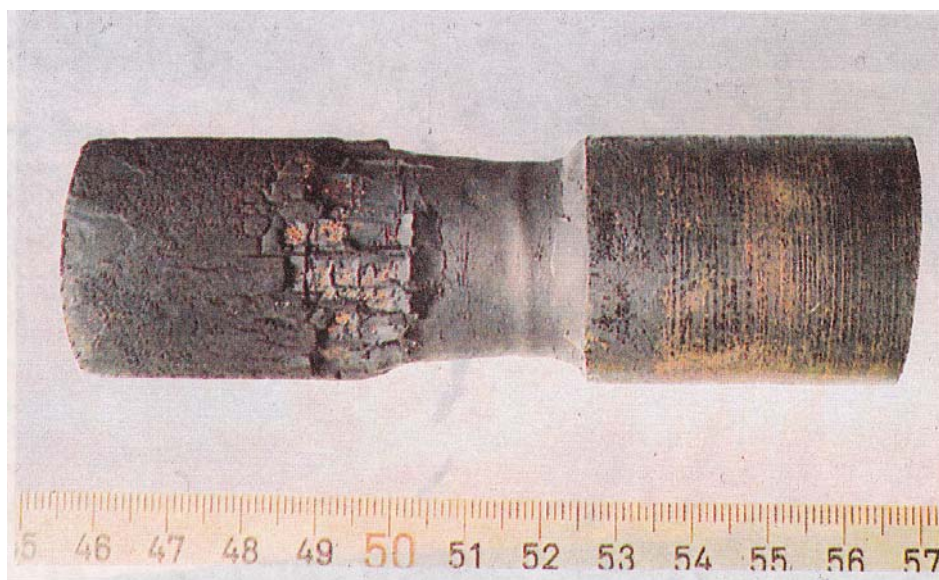
محیط : در اطراف لوله ها ، آب قلیایی دیگ بخار موجود است . گازهای حاصل از کراکینگ با دمای

$^{\circ}\text{C}$ ۹۰۰-۴۰۰ از داخل لوله ها عبور می کند .

علت پدیده : به علت نامناسب بودن درمان آب ، رسوباتی روی لوله ها تشکیل می شود . در زیر این

رسوبات آب دیگ بخار تغلیظ شده که نهایتاً قلیائیت به طور موضعی بالا می رود . افزایش قلیائیت سبب

خوردگی قلیایی می شود و فولاد در pH بالا حل می شود .

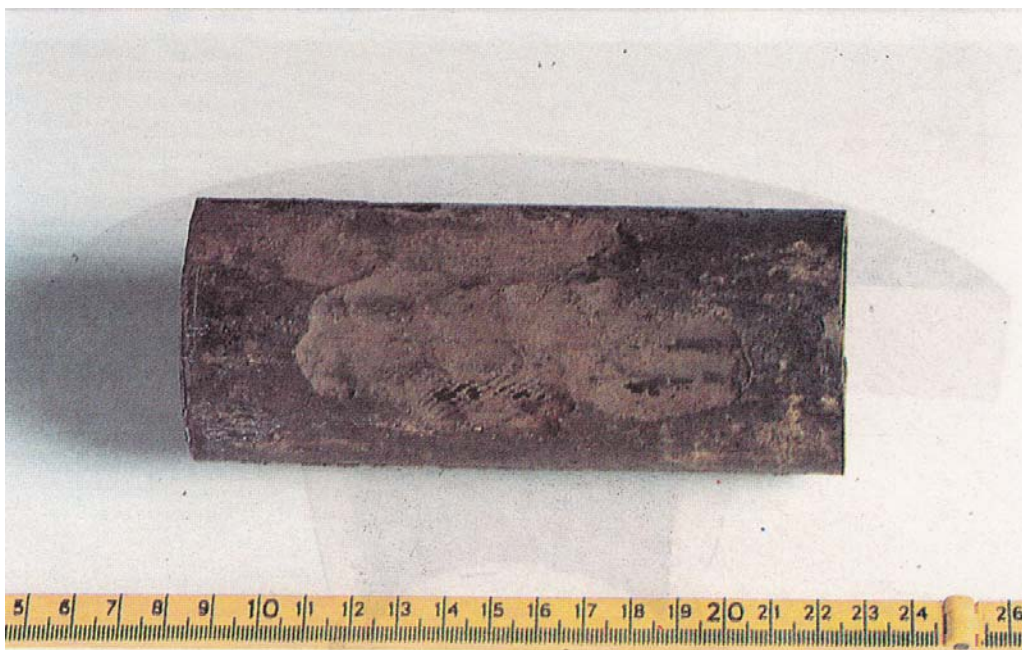
محیط : آب زیرزمینی

علت پدیده : جریانهای سرگردان ناشی از حفاظت کاتدی یک مخزن ذخیره نفت که در نزدیکی لوله های زیرزمینی قرار دارند . سبب می شود که در قسمتهایی که این جریانها ، خط لوله زیرزمینی را ترک می کنند خوردگی صورت پذیرد .

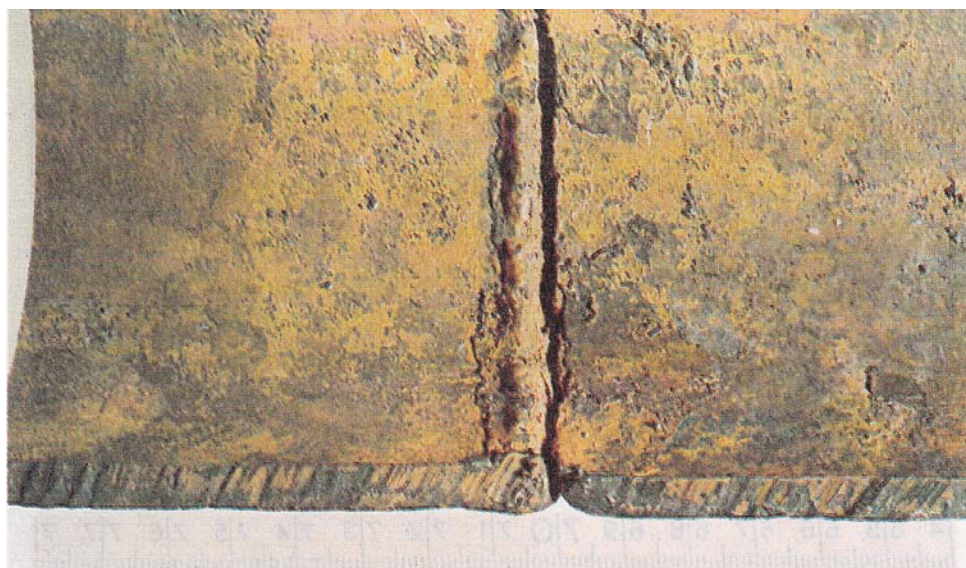
محیط : محیط شامل هیدروکربونها و هیدروژن است ، دما حدود 300°C است . فشار جزیی هیدروژن

۲۵-۳۰ بار است .

علت پدیده : تکانهای بیجا در نقاط تزریق هیدروژن سبب این مشکل می شود و این امر سبب می شود که

سیستم لوله فولاد کربنی در معرض هیدروژن داغ قرار گیرد و در نتیجه ناحیه متأثر از جو

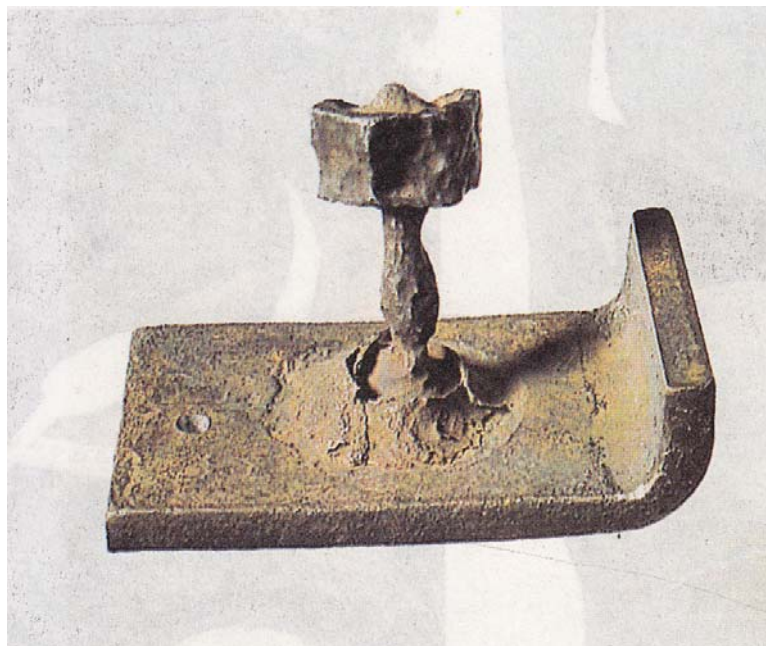
ظاهر نمونه : حملات خوردگی شدیدی در کل سطح پیچ و مهره صورت گرفته است .

محیط : هیدروکربن هایی که با مقدار نا چیزی از نمکها آلوده شده اند .

علت پدیده: وجود دو فولاد مختلف (از لحاظ ترکیب) و هدایت بالای محیط ، سبب ایجاد خوردگی

گالوانیکی در فولاد فعالتر می شود .

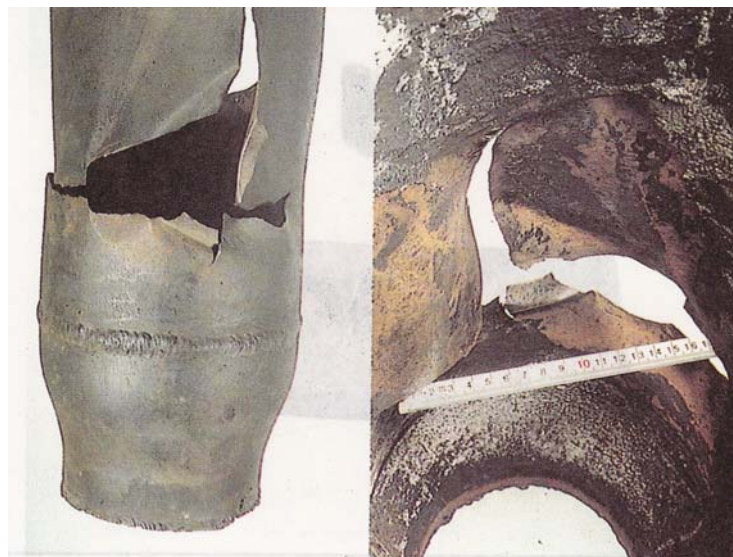
محیط : هیدروکربنها و مواد نفتی گوگردی که از گوگرد موجود در نفت خام بوجود آمده . دمای 390°C

و فشار سیستم برابر ۲۵ بار .

علت پدیده : دیواره به صورت موضعی و به صورت نازک می شود. این امر ناشی از اغتشاش در سیستم

و خوردگی سولفوری سریع یافته است . با تغییر وضعیت سیستم یعنی در دمای بالاتر ، خوردگی سولفور

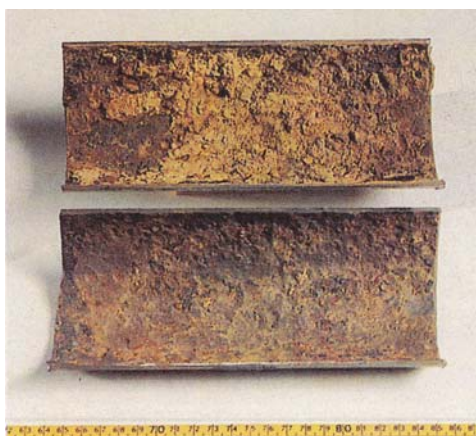
که بخار از درون آن عبور می کند ، و بدنه دیگ فولادی می باشد . به منظور کاهش خوردگی بدنه فولادی

با استفاده از آندهای آلومینیم ، سیستم حفاظت کاتدی می شود .

علت پدیده : رسوب هیدرواکسید آلومینیم (تولید شده از آندها) در لوله ها باعث ایجاد خوردگی می گردد .

این رسوب باعث به وجود آمدن پیل اختلاف دمشی می گردد.

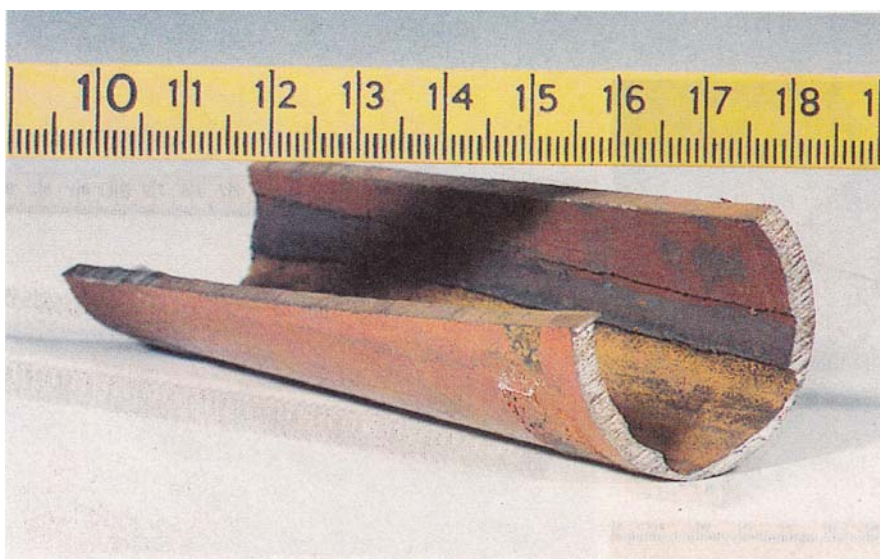
محیط : آب کندانسه خورندگی دارد. (آب دیگ بخار با جبرانی (make up) تغذیه می شود که

دارای قلیائیت ۲۰۰ mg/lit است ، این آب هوازدایی شده است) . دما $90-100^{\circ}\text{C}$ است

علت پدیده : به دلیل وجود اسید کربنیک در آب کندانسه ، این آب خوردگی شدیدی بر روی لوله های

فولادی دارد .

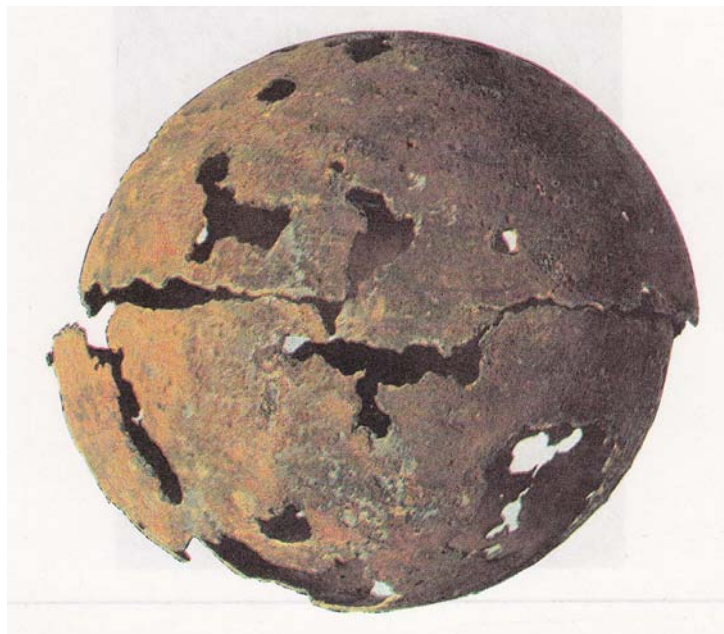
محیط : آب تغذیه (کندانسور) به آب خنک کن آلوده شده است ، ضمن آنکه میزان اکسیژن بالا می باشد .

دما °C ۱۰۰.

علت پدیده : آلوده شدن آب تغذیه به آب خنک کن حاوی اکسیژن بالا و مواد خوردنده سبب این زوال شده

است .

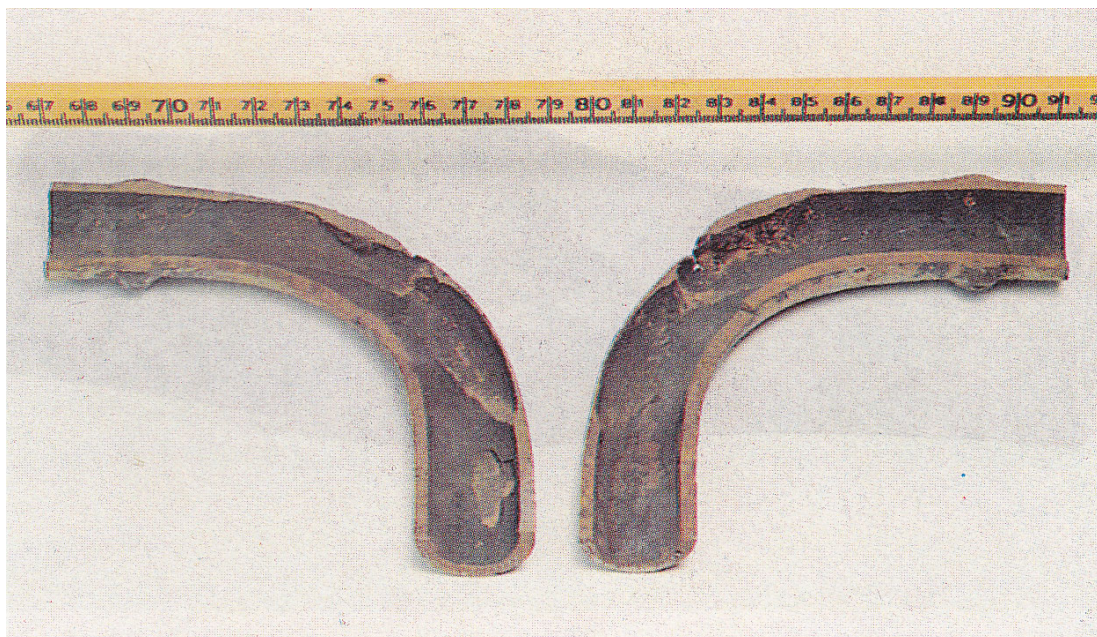
محیط : آب کندانسه شده با خوردگی کم ، دما تقریباً 100°C .

علت پدیده : به دلیل بالا بودن سرعت آب ، در خم لوله ها جریان اغتشاشی ایجاد می شود. این پدیده سبب خوردگی سایشی می شود .

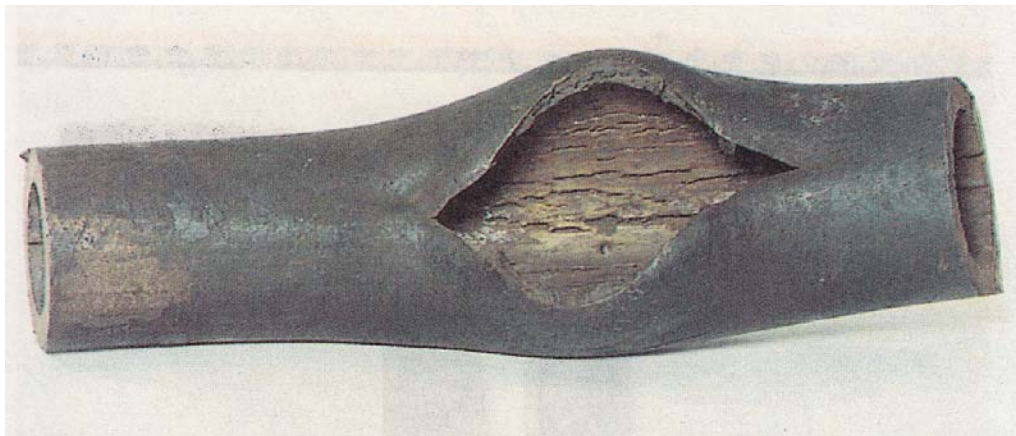
محیط: داخل لوله فشار بالای مخلوط گاز هیدروژن و نیتروژن و آمونیاک (۱۵۰ بار) و دما تقریباً $^{\circ}\text{C}$

۲۴۰ است.

علت پدیده: هیدروژن به داخل فولاد نفوذ می کند و در دما و فشار بالا، هیدروژن با سمانتیت (Fe_3C) در

فولاد واکنش داده و تشکیل متان گازی می دهد. در اثر فشار حاصل از واکنش زیر فولاد ترک می خورد.

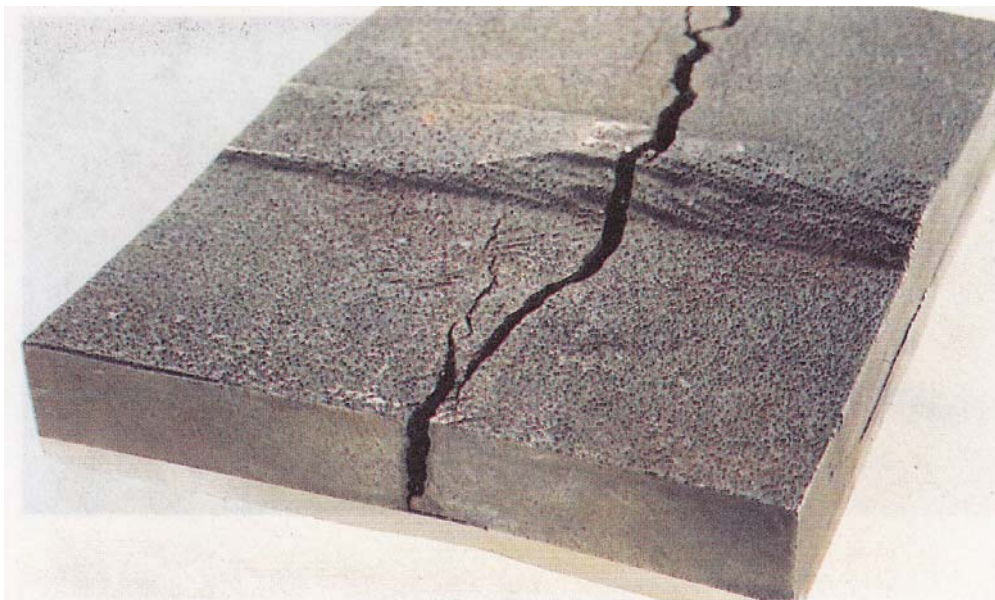
محیط : آب باران که حاوی نیترات است داخل شکافهای جداره آلومینیمی پوشش می شود، دمای جداره

حدود 150°C است

علت پدیده : خوردگی تنش بین دانه ای به علت حضور نیترات بوجود می آید .

روش اصلاح : باید طراحی سیستم را تغییر داد و راکتور در زیر یک سقف قرار گیرد تا از ریزش آب

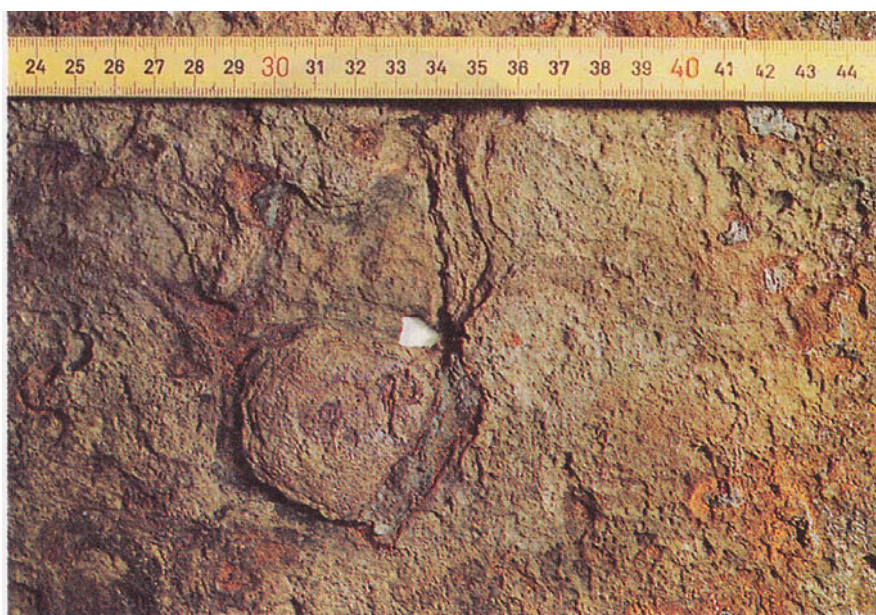
ظاهر نمونه : وجود ترکهای موضعی شدید

محیط : آب زیر زمینی

علت پدیده : کف بیرونی مخزن بدلیل فعالیت باکتری های غیر هوازی احیاء کننده سولفات خورده شده است علت آن وجود سولفات در خاک و آب زیر زمینی . این نوع باکتری ها قادرند تا سولفات را به سولفید خورنده تبدیل کنند .

روش اصلاح : نباید این مخزن مدت طولانی در معرض آب و رطوبت زیر زمینی قرار گیرند. بایستی با عایقهای مطلوب سطح زیرین مخزن را پوشش داد .

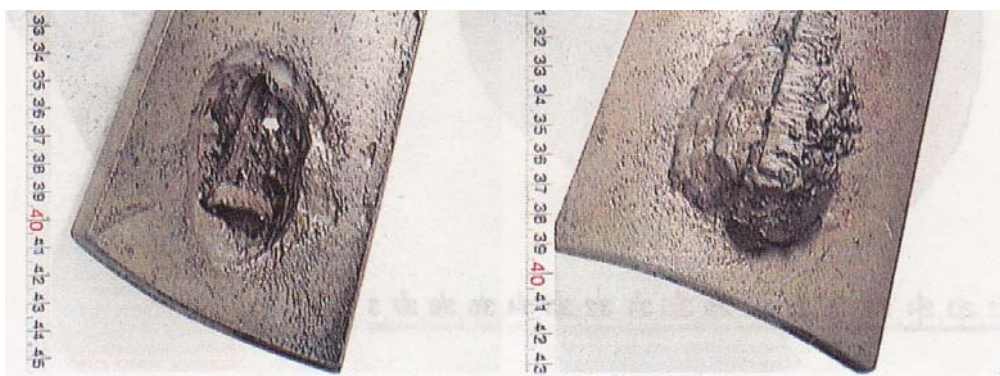
ظاهر نمونه : خوردگی موضعی شدیدی در نزدیکی مقاطع جوشکاری شده لوله و تکیه گاه مشاهده می شود .

محیط : گاز حاوی دی اکسید کربن مرطوب می باشد .

علت پدیده : وجود آب حاوی دی اکسید کربن (CO_2) سبب خوردگی شیرین در لوله ۱۹ انتقال گاز می شود ، ضمن آنکه عملیات جوشکاری بر ساختار فولاد اثر نامطلوبی گذاشته و این نوع خوردگی را تسریع می کند .

روش اصلاح : - بهبود شرایط شیمیایی با استفاده از بازدارنده های خوردگی

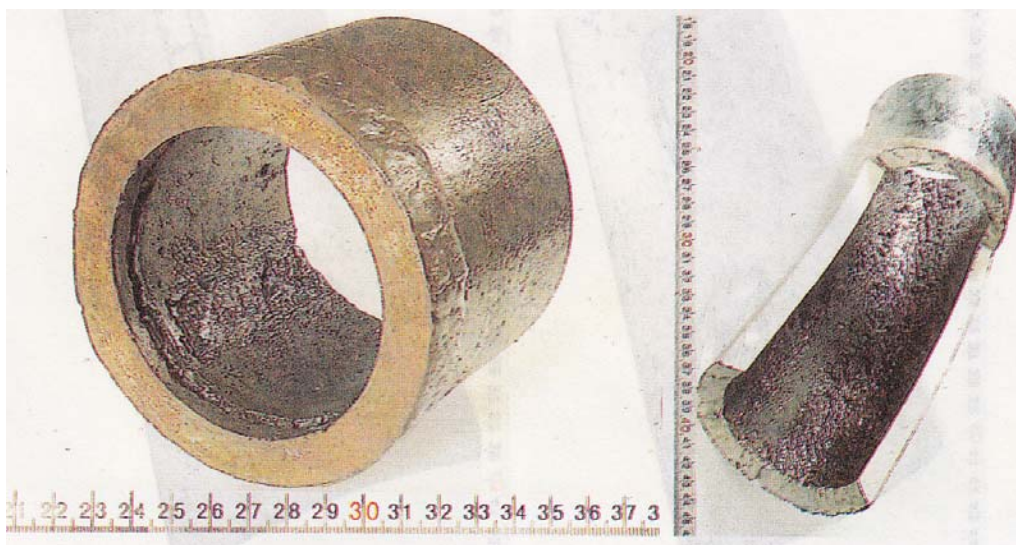
در سمت راست : حفراتی قابل مشاهده است و خوردگی نامنظم در بیرون خمیدگی صورت گرفته است .

محیط : محیط شامل گاز طبیعی حاوی دی اکسید کربن مرطوب است ، فشار گاز زیاد است (۱۸۰ بار) .

علت پدیده : در سرعت بالای سیال ، جریانهای اغتشاشی در اطراف قسمتهای جوش بوجود می آید ، هم

چنین تماس تصادفی گاز مرطوب در ناحیه خمیدگی سبب وقوع خوردگی می شود . ضمناً در سرعتهای

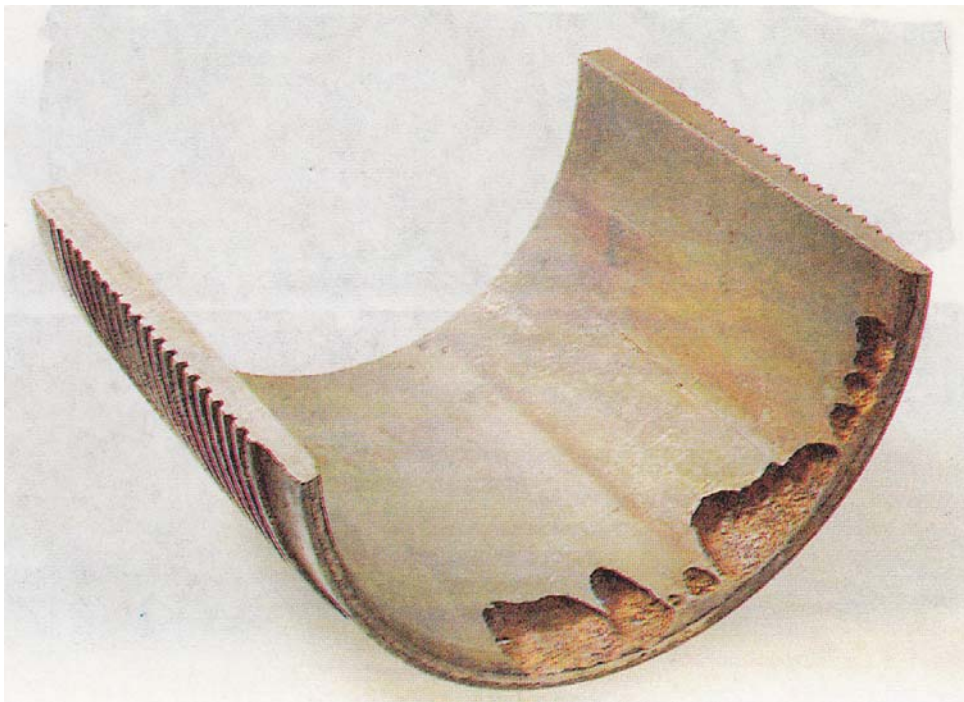
ظاهر نمونه : خوردگی شدید در سمت پایین لوله .

محیط : گاز طبیعی حاوی دی اکسید کربن مرطوب .

علت پدیده : وجود کمی نامنظمی در اتصالات سبب ایجاد جریان اغتشاش شدید در سیال شده و از تشکیل

لایه محافظ کربنات آهن جلوگیری می کند .

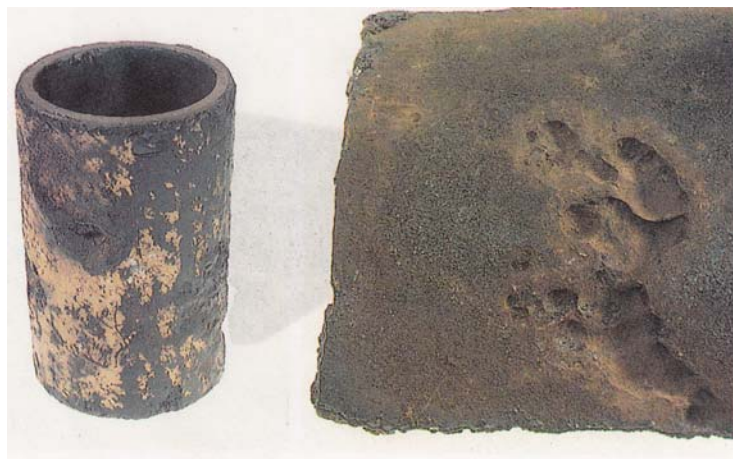
پدیده : خوردگی میکروبی
مدت کارکرد : حدود یک سال

ظاهر نمونه : خوردگی شدید موضعی به صورت کاسه ای شکل در روی نمونه قابل مشاهده است .
محیط : بستر زمین ماسه ای و سنگریزه بوده ، همچنین در برخی نقاط خاک از نوع لجن زار و باتلاقی است.

علت پدیده : هنگامی که خاک فشرده شود ، پوشش قیری لوله به صورت موضعی بخاطر حضور سنگریزه تخریب می شود . در این محل ها باکتری احیاء کننده سولفات سبب وقوع خوردگی می شود و فولاد مورد حمله قرار می گیرد .

روش اصلاح : بهتر است در چنین زمینهایی لوله ها به بالای زمین انتقال یابند ، ضمناً در زمانی که ضرورت دارد تا لوله ها در زیر زمین قرار گیرند بهتر است در اطراف لوله ها خاک نرم ریخته شود تا در صورت وجود هر گونه فشار به لوله ها سبب تخریب پوشش های آن نشود .

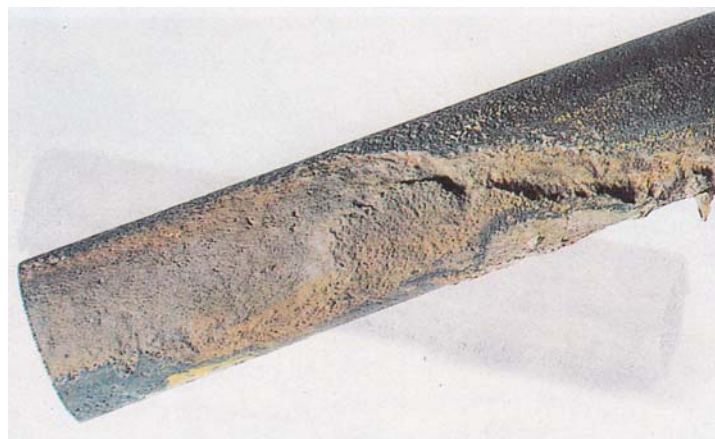
محیط : محصولات حاصل از احتراق سوخت سنگین که حاوی مواد خورنده سولفوری و نمکهای وانادیم

می باشد .

علت پدیده : در مدت توقف واحد، اجزاء سولفوری با آب وارد واکنش شده و تشکیل اسید سولفوریک می

دهند که این اسید فولاد را مورد حمله قرار می دهد .

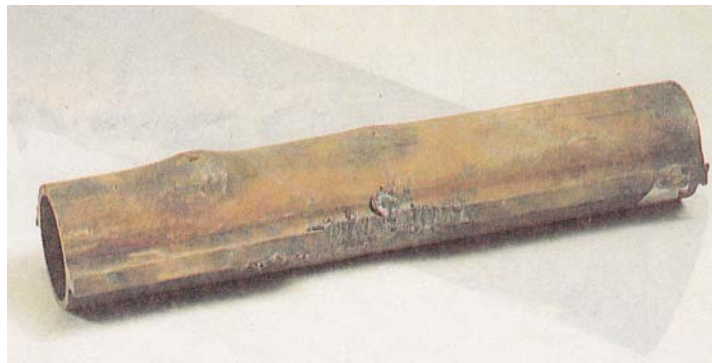
ظاهر نمونه : بادکردگی موضعی لوله

محیط : آب دیگ بخار مداوا شده (conditioned)

علت پدیده : گردش ناقص و نا کافی آب بر اثر ایجاد گرفتگی در هدرها که ناشی از رسوب دادن

ناخالصیهایی نظیر اکسید آهن و روی از آب چگال می باشد .

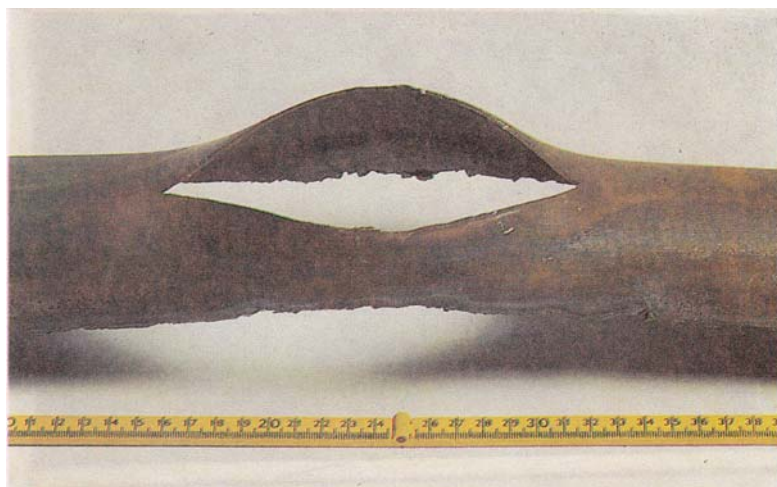
ظاهر نمونه: لوله شکسته است

محیط : آب دیگ بخار از ۹۸٪ بخار چگال و ۲٪ آب مقطر جبرانی استفاده می کند .

علت پدیده : بدلیل عدم استفاده از مواد شیمیایی جهت کنترل رسوب و خوردگی ، رسوبات بیش از حد در

داخل لوله ایجاد شده است و این امر سبب شده تا پدیده بیش از حد گرم شدن اتفاق افتد (Overheating)

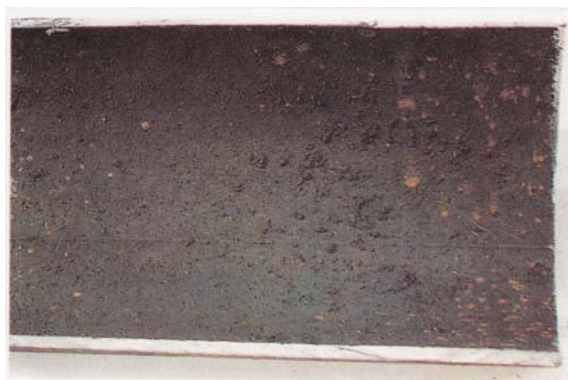
محیط : مخلوط ۵۰-۵۰ از آب فاقد کربنات و بخار چگال ، $pH = 8$ ، دما $105^{\circ}C$ ، ماده بکار رفته :

EDTA ۴۰٪ و سولفیت کاتالیزه (ppm ۴ از Na – EDTA آزاد در آب ورودی وجود دارد) .

علت پدیده : آب دارای مقادیر بیش از حد اکسیژن (۲-۳ ppm) و نیز EDTA (بیش از ۱۰ ppm) بوده که

دلیل این امر را می توان عملکرد ضعیف دستگاه هوازدا (deaerator) و استفاده نا صحیح از مواد شیمیایی

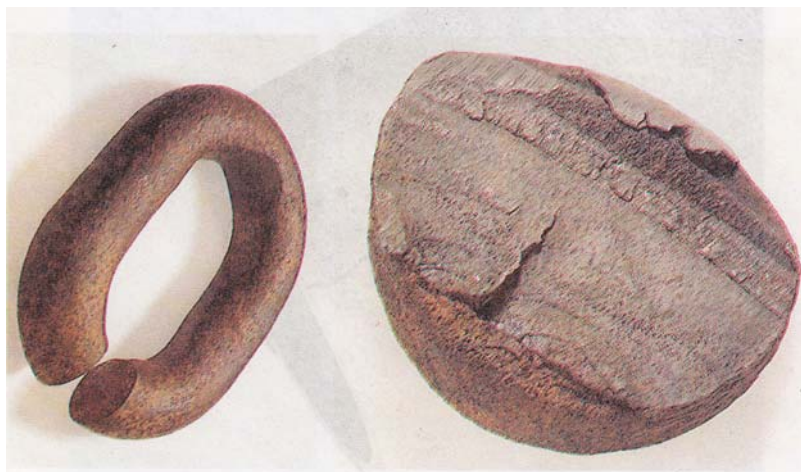
حفره مشاهده می شود . (سطح شکست را در عکس سمت راست را ملاحظه کنید) .

محیط : غوطه وری منظم در آب شور بندری

علت پدیده : خستگی در حین کارکرد رخ داده است ، حلقه زنجیر مورد بحث بدلیل وجود نیروهای پیچی و

آسیب دیدن سطح خارجی آن ، گیر کرده و شکسته است .

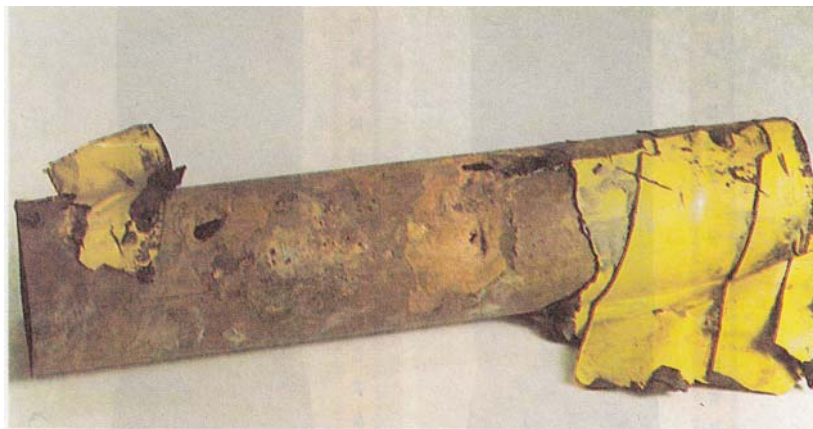
ظاهر نمونه : خوردگی شدید موضعی .

محیط : آب زیر زمینی با میزان بالایی از سولفات (۱۳۰۰ppm) .

علت پدیده : بر اثر کارکرد نا صحیح ، روکش لوله در مناطقی از لوله کنار رفته و زایل شده است . در

نتیجه آب موجد در زیر آن یک محیط بی هوازی ایجاد کرده ، اجازه رشد را به SRB داده است (در

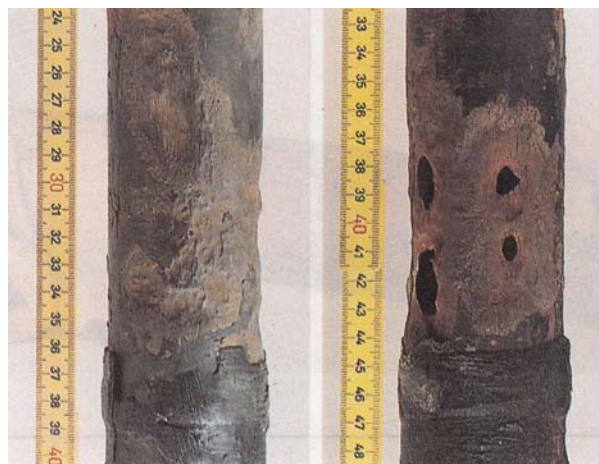
ظاهر نمونه : حمله موضعی شدید در محل نزدیک به اتصال به منازل .

محیط : خاک با ترکیب شیمیایی نامعلوم .

علت پدیده : جریانهای سرگردان ناشی از اعمال حفاظت کاتدی نامناسب ، سبب خوردگی موضعی لوله ها

شده است .

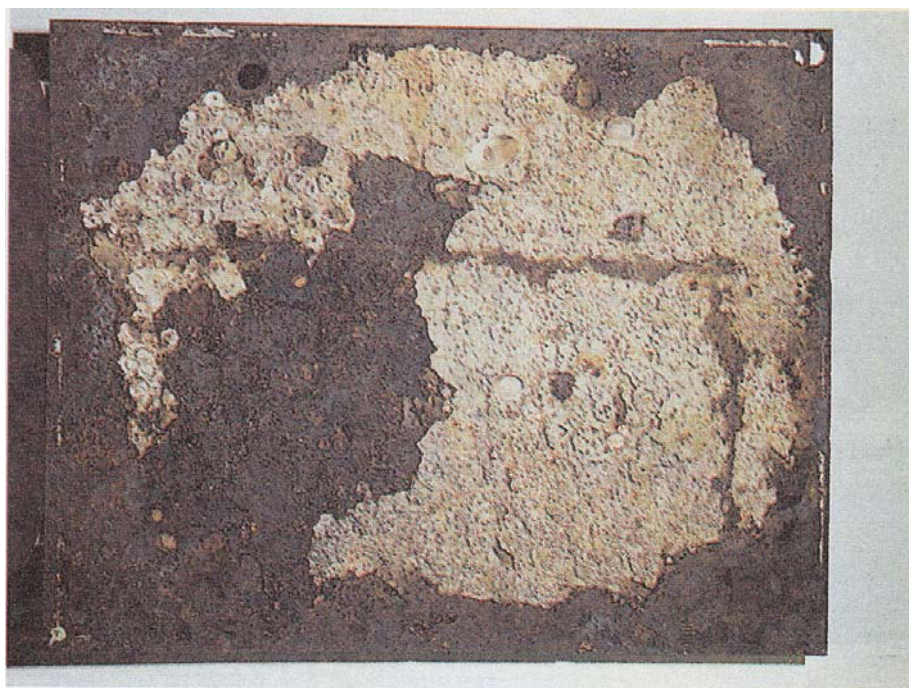
محیط : آب دریا (گرمسیری)

علت پدیده : کلر زیاد آب دریا سبب حفره دار شدن فولاد می شود ، به علاوه بدلیل رشد صدفها روی

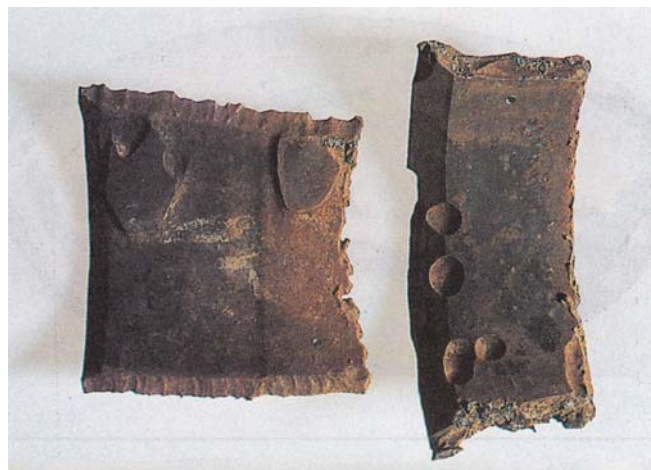
محیط : هیدرو کربن ها به همراه اسید نفتانیک (اسیدهای آلی موجود در نفت خام) ، دما حدوداً 300°C ،

سرعت های بالا .

علت پدیده : اسید نفتانیک در چنین شرایطی ، خوردگی شدیدی بر این نوع فولاد دارد .

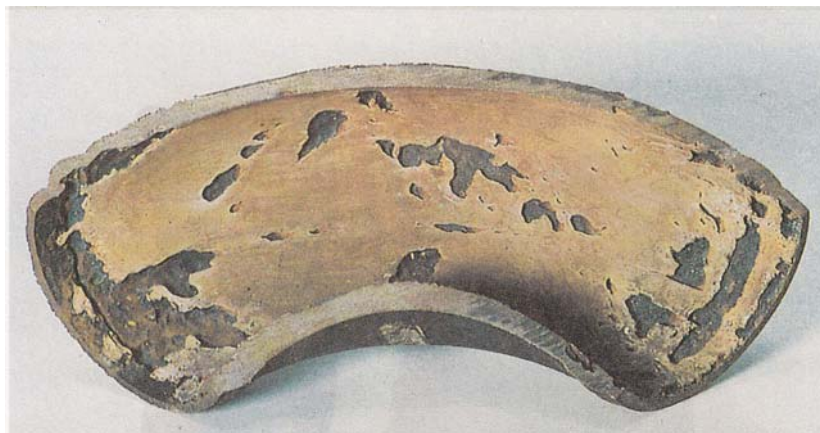
ظاهر نمونه : حمله موضعی .

محیط : سود با دانسیته ۲۴ درجه بومه Be° (حدود ۲۰٪) ، دما 60°C

علت پدیده : خوردگی سایشی بر اثر سرعت بسیار زیاد (۴ تا ۴/۵ متر بر ثانیه)

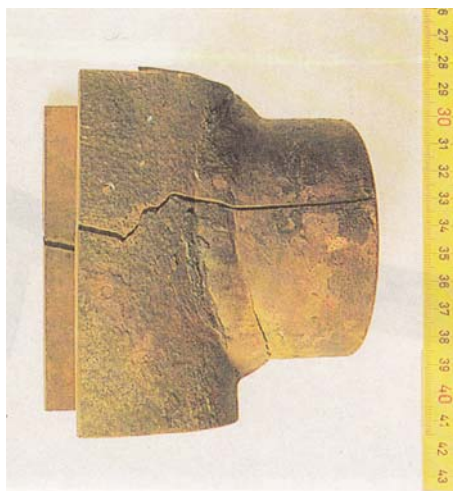
ظاهر نمونه : ترک فاقد اعوجاج می باشد و به صورت مستقیم در صفحه افقی انتشار یافته است .

محیط : نفت (بنزین)

علت پدیده : شاخه ۳ اینچی به خوبی مهار نشده است ، از این رو در معرض بادهای متغیر و نوسانی

شدید قرار گرفته است و همین بادهای نوسانی باعث به وجود آمدن خستگی در قطعه شده است .

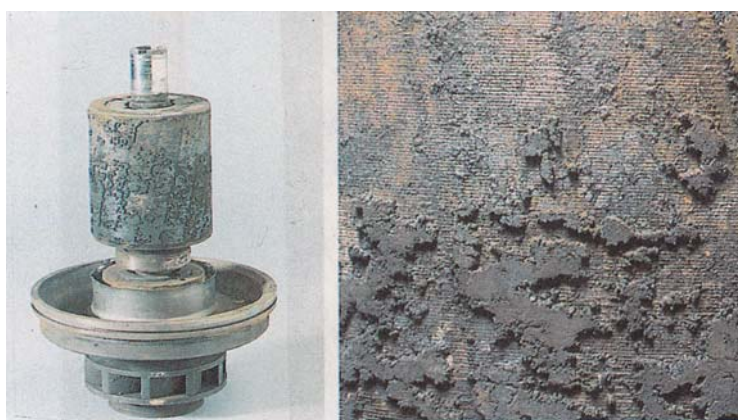
ظاهر نمونه : رسوب اکسید آهن سیاه رنگ (مگنتیت) روی گردونه (rotor) تشکیل شده است .

محیط : شامل آب گرم کننده در دمای $70-90^{\circ}\text{C}$ و بدون حضور مواد شیمیایی است .

علت پدیده : ورود هوا (برای مثال از درزها و آب بندی ها) به آب می تواند دلیل عمده خوردگی در

سیستم حرارت مرکزی باشد . مگنتیت حاصله روی میدان مغناطیسی گردونه پمپ نشست و رسوب می

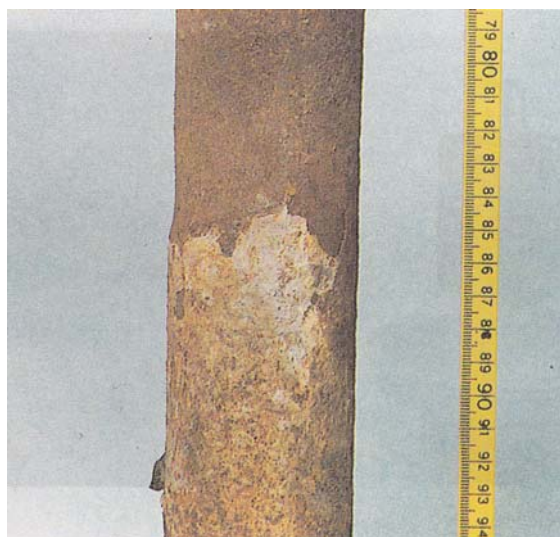
ظاهر نمونه : سطح بصورت تصادفی و پراکنده ساییده و منهدم شده است .

محیط : محفظه احتراق دیگ بخار که در آن با سوزاندن زباله های خانگی و آشغال تولید حرارت می شود

علت پدیده : سایش بدلیل برخورد ذرات شن و ماسه موجود در آشغال با دیواره محفظه احتراق

روش اصلاح : باید طراحی مناسب تری صورت گیرد . یعنی کف کوره تا ارتفاع ۸۰ سانتیمتر با آجر نسوز

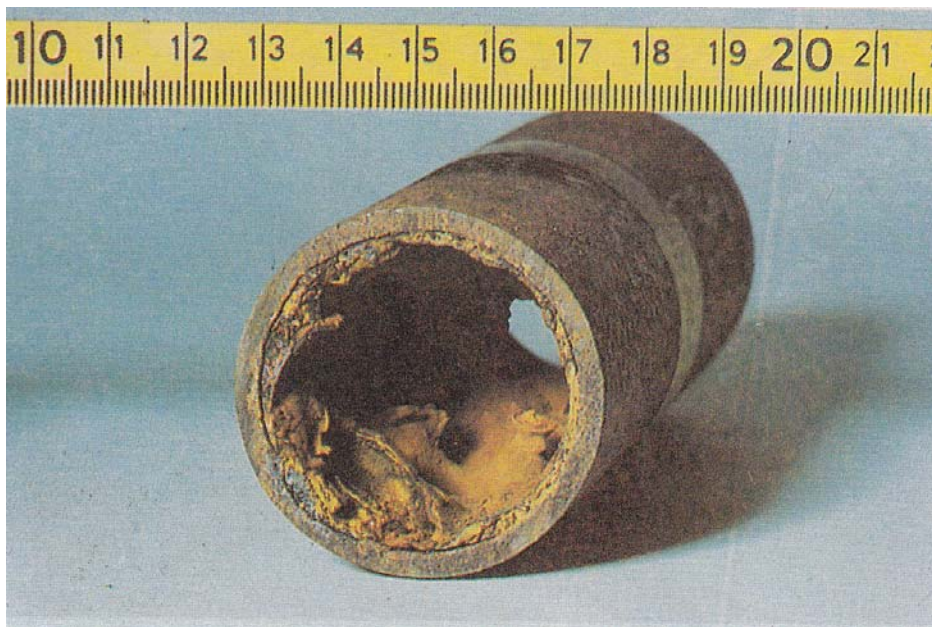
محیط : آب متوقف شده در لوله که در سطح لوله ، رسوبات سولفاتی و همچنین محصولات خوردگی قابل

مشاهده می باشد .

علت پدیده : باکتریهای احیاء کننده سولفات در زیر رسوبات شروع به رشد نموده ، و نهایتاً سولفات را به

سولفید احیاء می کنند ، سولفید حاصله خوردگی شدیدی بر اکثر فلزات دارد .

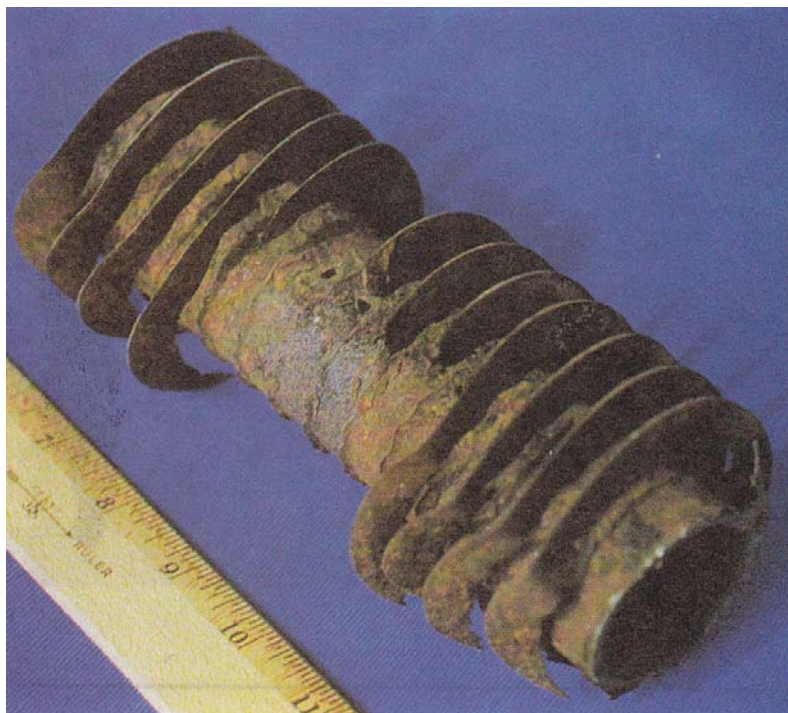
ضمن آنکه پره های لوله بطور شدیدی دچار خوردگی شده است .

محیط : دیگ مذکور از نفت کوره استفاده می کند که مقدار گوگرد آن ۱/۹ درصد است .

علت پدیده : در یمان شستشوی محفظه کوره ، pH آب شستشو ، اسیدی می باشد ، اسید سولفوریک

ایجاد شده در طولانی مدت سبب خوردگی و زوال لوله ها شده است .

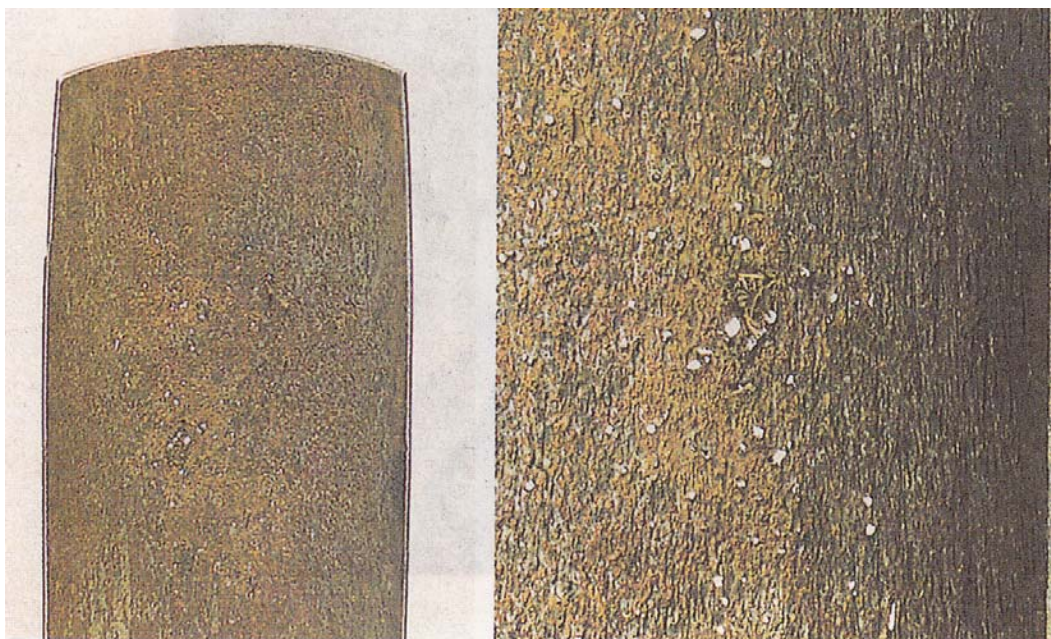
ظاهر نمونه : بطور وسیعی دچار خوردگی شده است .

محیط : دانه های جو که با فشار هوا در داخل لوله منتقل می شوند (دما °C ۷۵) .

علت پدیده : ذرات دانه های جو که سرعت بالایی دارند ، باعث به وجود آوردن سایش در لوله ها می

شوند

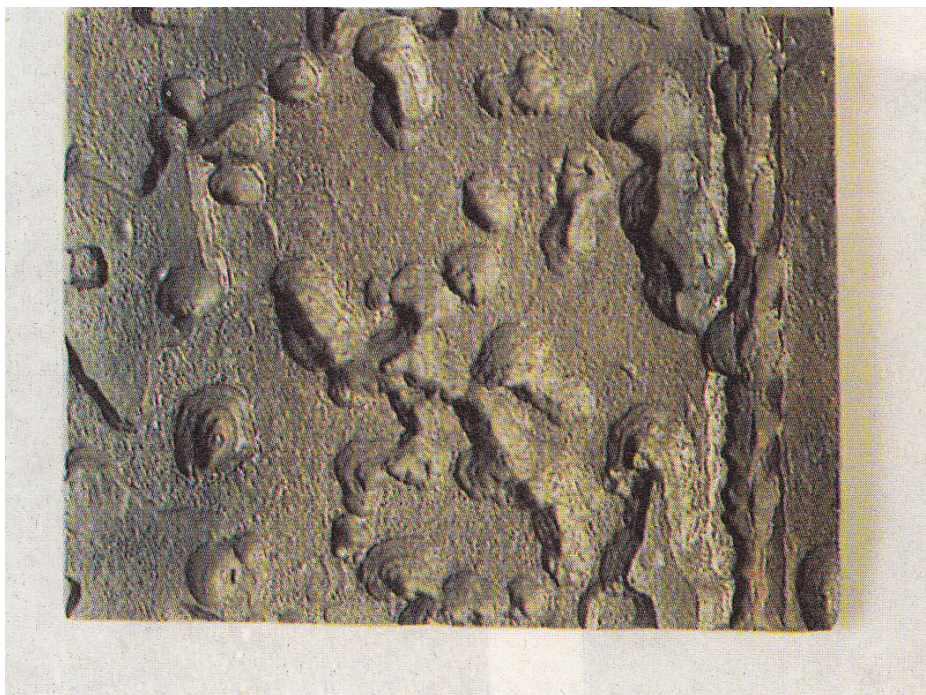
محیط : آب حاوی دی اکسید کربن بمیزان ۱۶-۲۹ درصد .

علت پدیده : اسید کربنیک موجود در آب سبب خوردگی فولاد می شود .

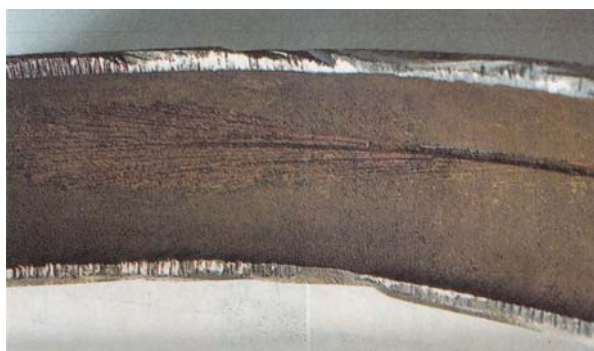
محیط : اسید سولفوریک ۹۵٪ دما حداکثر ۲۵°C ، دمای دیواره لوله ۴۰°C.

فشار ۳/۵ بار ، سرعت ۱ m/s

علت پدیده : فولاد کربنی در برابر اسید سولفوریک غلیظ در دمای اتاق و سرعت جریان پایین (کمتر از ۰/۹ m/s) ، بدلیل تشکیل لایه محافظ سولفات فرو ، مقاومت خوبی را نسبت به خوردگی داراست . (نرخ خوردگی ۰/۵mm/yr) در شرایط خاص (هنگامی که اسید قوی ساکن می باشد) حبابهای ئیدروژن با نفوذ لایه مذکور سبب تخریب آن می شوند . در این حال خوردگی موضعی می تواند تا حدود ۳ mm/yr و یا بیشتر افزایش یابد .

روش اصلاح : استفاده از پوششهایی از جنس شیشه یا Hypalon در مناطق مستعد به شیار ئیدروژنی .

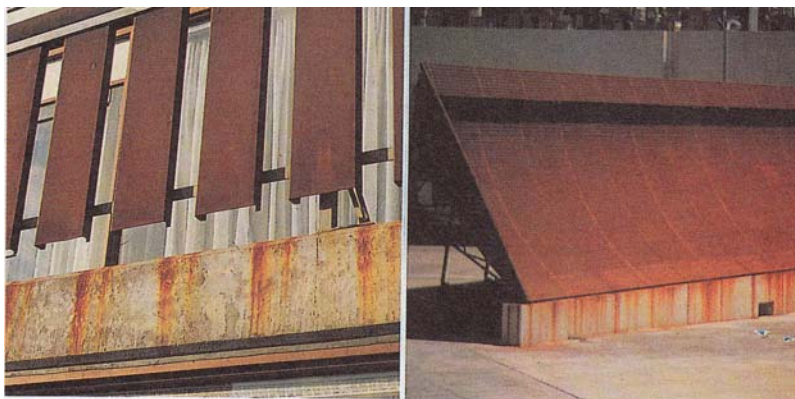
محیط : اتمسفر دریایی .

علت پدیده : فولاد Corten توسط یک لایه زنگ فشرده و با قابلیت اندک در جذب رطوبت بدلیل وجود

عناصر آلیاژی در آن پوشیده می شود ، ولی در درازمدت نسبت به خوردگی در محیطهای اتمسفر دریایی

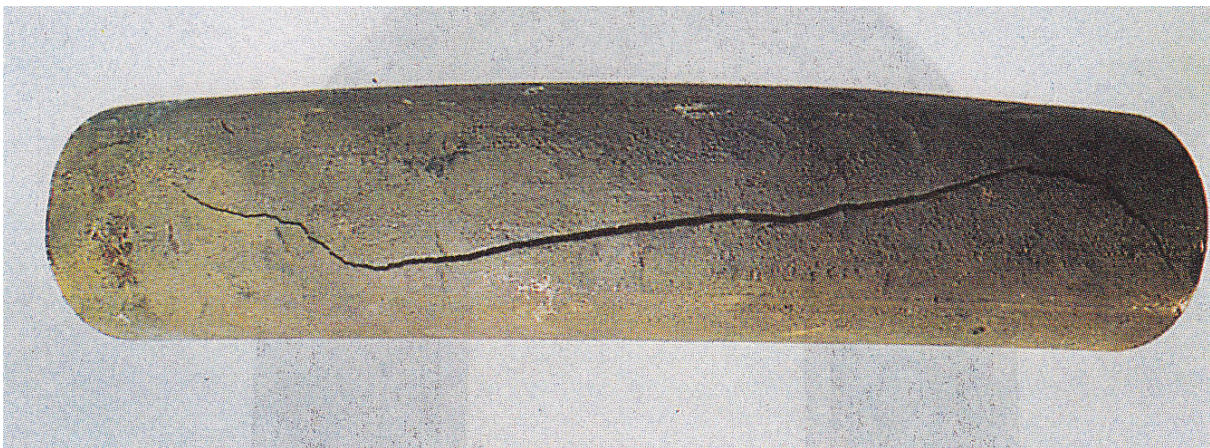
ظاهر نمونه : شکست ترد .

محیط : نفت خام تقطیر شده

علت پدیده : پیر شدن (Ageing) فولاد که سبب تردی در درجه حرارت بالا می شود .

روش اصلاح : استفاده از فولاد که به پدیده مذکور حساس نباشد (انتخاب مواد بهتر)

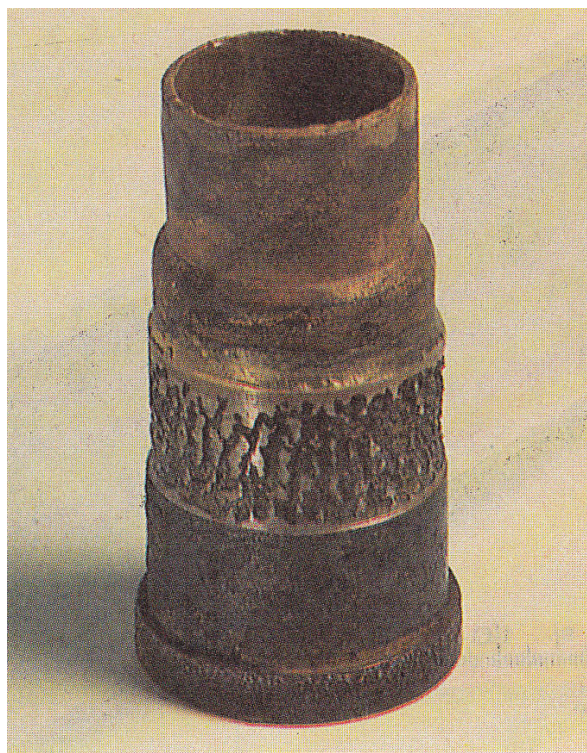
ظاهر نمونه : خوردگی شیاری بر روی سطح فولاد

محیط : مایع شدن بخارات بر روی لوله ای که هیچ پوششی ندارد .

علت پدیده : آب حاوی مس از لوله های مسی به سمت لوله های فولادی بخار حرکت می کند و نهایتاً

ذرات مس بر روی لوله های آهنی را سبب شده و خوردگی گالوانیکی را ایجاد می کند .

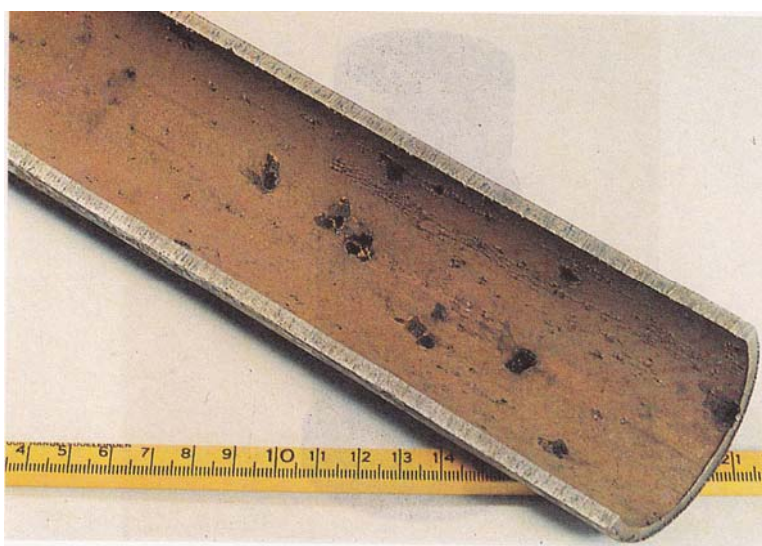
ظاهر نمونه : خوردگی حفره ای عمیق بدون محصولات خوردگی

محیط : آب دیگ بخار آلوده شده به اکسیژن ، درجه حرارت 90°C - 90°C .

علت پدیده : پدیده خوردگی به دلیل حضور بالای اکسیژن در سیستم می باشد ، ضمن آنکه دستگاه هوازدا خوب کار نمی کند . ضمناً بدلیل طراحی غلط در جدا کننده های آب از بخار ، قطرات آب دیگ بخار وارد بخار شده که آلودگی آن را تشدید نموده است .

روش اصلاح : استفاده از مواد جاذب اکسیژن .

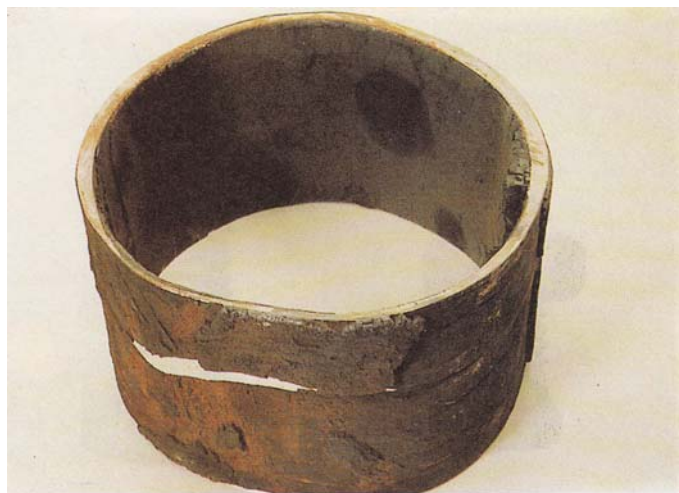
ظاهر نمونه : در داخل رسوب کک و در خارج لوله تشکیل خوردگی و تقلیل ضخامت دیواره .

محیط : خارج لوله : گازهای احتراق در 410°C ، داخل لوله : هیدروکربنهای حاصل از تقطیر اولیه .

علت پدیده : بدلیل تشکیل رسوبات ککی در قسمت داخلی لوله ، اتصال حرارت بخوبی انجام نمی شود .

زیرا عبور محلول هیدروکربن از داخل لوله بایستی سطح لوله را خنک نماید . ضمن آنکه گازهای حاصل از

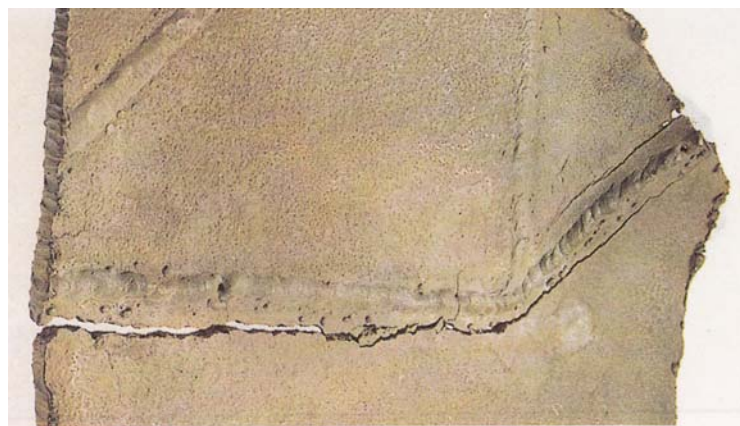
ظاهر نمونه : ترک خوردگی انتخابی در مناطق متأثر از حرارت (HAZ) در مجاورت جوش.

محیط : بنزن حاوی قطرات سود ، دما 80°C .

علت پدیده: وجود تنش و همچنین سود موجود در محیط سبب خوردگی تنش مناطق جوش در این درجه

حرارت می شود .

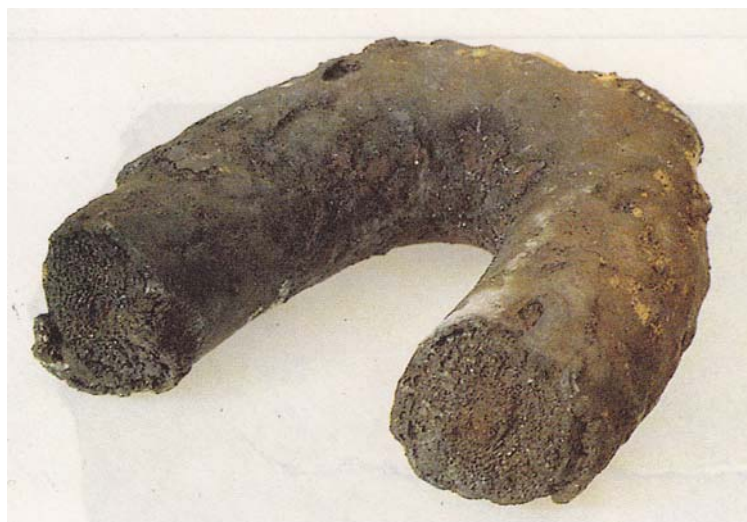
محیط : بخارات روی (Zine Vapiurs) در دمای $450-600^{\circ}\text{C}$ در قسمت فوقانی کوره ، دمای کاری

کوره زیر 1800°C .

علت پدیده : بخارات روی در مرز دانه های فولاد (زنجیر) نفوذ کرده ، این امر سبب تشکیل ترکیبات بین

فلزی آهن روی می گردد که دارای اثر ترد کننده می باشند . در مرکز (قسمت داخلی) حلقه زنجیر ،
