کنترل خوردگی در صنایع

جلد سه

دیدبانی و اندازه گیری خوردگی، طراحی
مطالعات موردی

مؤلف: دکتر سید محمد سید رضی

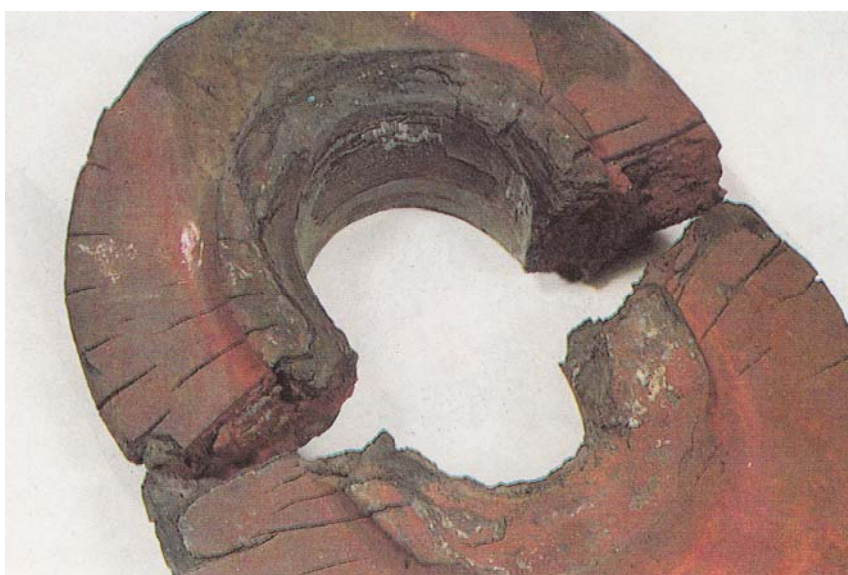
ظاهر نمونه : ترک خوردگی به همراه شکست .

محیط : اتمسفر CO/CO_2 ، دمای کاری 620°C ، در مواردی تا 800°C ، فشار حدود ۰/۵ bar

علت پدیده : فولاد مذکور به دلیل نداشتن مولیبدن ، دارای مقاومت خزشی کمی می باشد و لذا در محیط

فوق الذکر دچار زوال شده است .

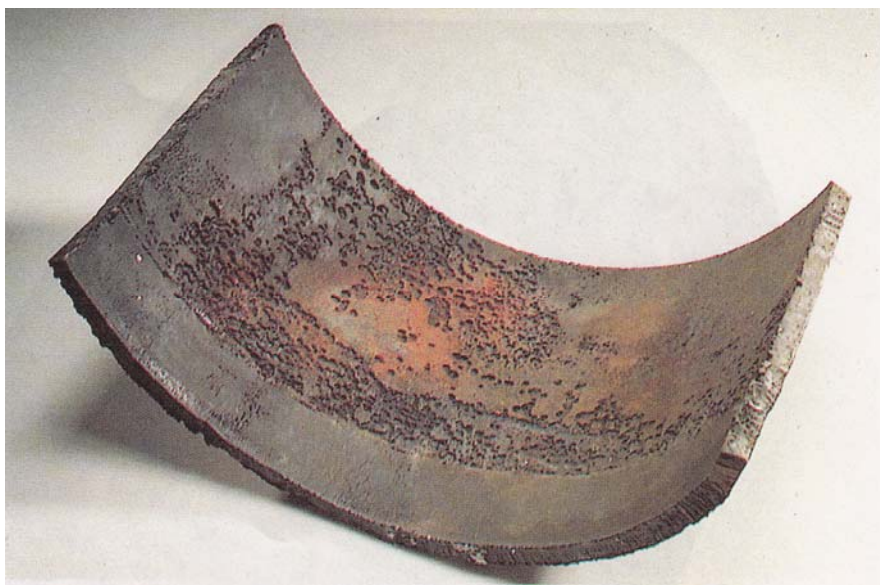
ظاهر نمونه : تصویری از خوردگی حفره ای بر روی مقطع لوله .

محیط : هیدروکربنها به همراه مقادیری از اسید نفتانیک . دما 300°C .

علت پدیده : علت این پدیده ، استفاده مرکب و همزمان از لوله های ASTM و API بوده که فقط لوله های

API دچار این نوع تخریب گشته اند .

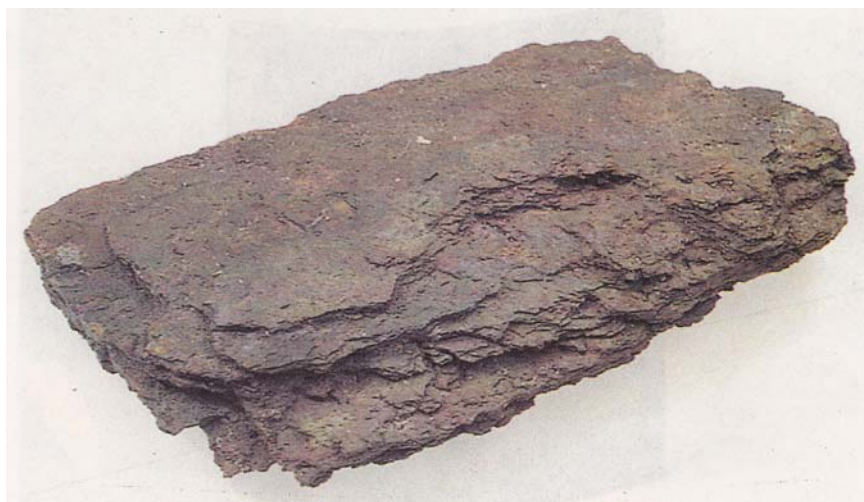
ظاهر نمونه : خوردگی به صورت لایه لایه ای نذیر تورق (exfoliation) اتفاق افتاده است.

محیط : اتمسفر .

علت پدیده : اتمسفر مرطوب ، فولاد را که بطور ناقص حفاظت شده است مورد حمله قرار می دهد . فرم

حمله توسط ساختار کریستالی کشیده شده در امتداد جهت نورد و تنشهای پس مانده ایجاد شده معین می

گردد ، این نوع از خوردگی را (packing corrosion) نیز می نامند .

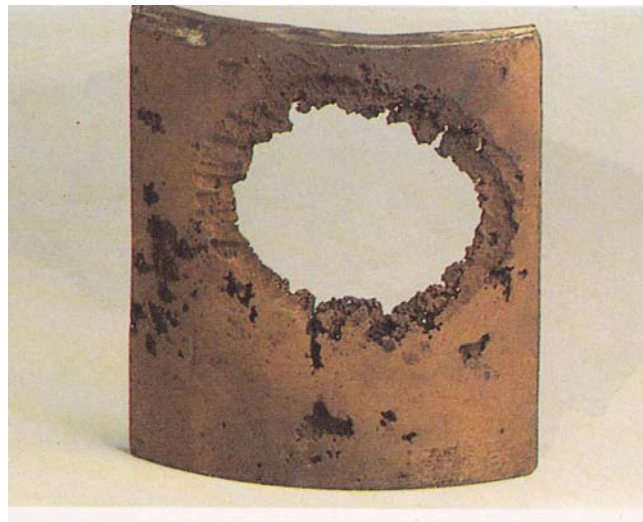
ظاهر نمونه : لوله بطور نامحسوسی خورده شده که نهایتاً منجر به سوراخ شدن آن گردیده است .

محیط : بخار با فشار ۱/۵ اتمسفر

علت پدیده : بدلیل طراحی غلط و ورود بخار در قسمتی که نبایستی از آن ناحیه بخار وارد شود .

روش اصلاح : اصلاح ساختار و طراحی برای پیشگیری از گاویتاسیون

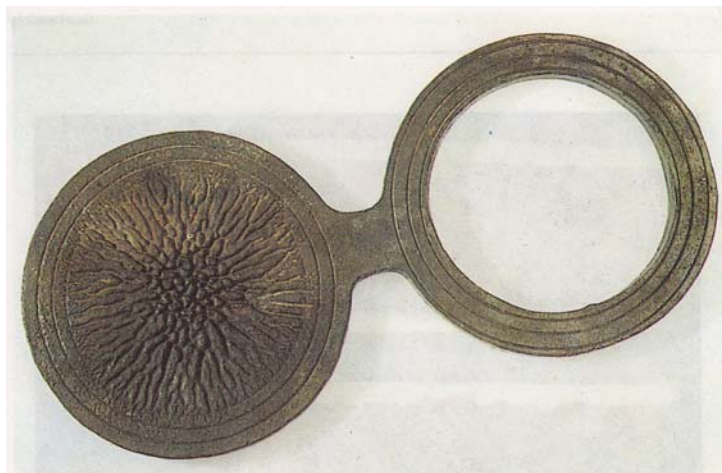
ظاهر نمونه : خوردگی سایشی ستاره شکل در روی شعله ایجاد شده است .

محیط : بخار اشباع به همراه قطرات کندانسه .

علت پدیده : ضربات چکشی آب (water hammer) بر روی دریچه بازدید سبب این مشکل شده است .

روش اصلاح : با حذف آب از بخار مشکل فوق مرتفع می شود .

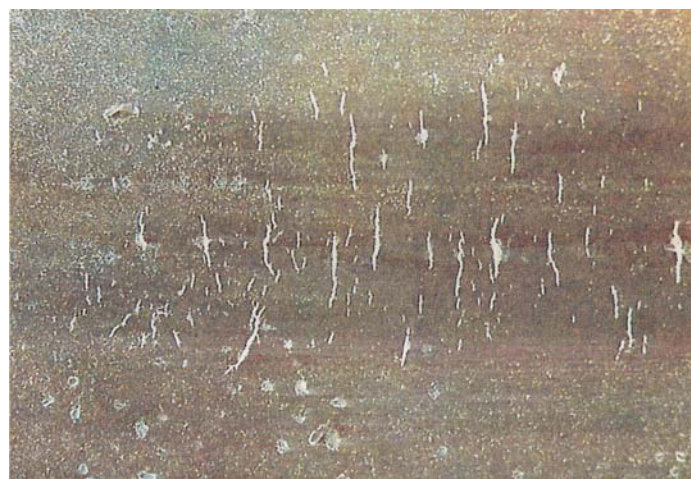
محیط : آب تغذیه (فاقد مواد معدنی) ، دما : 105°C ، فشار ۱/۵ بار .

علت پدیده : مکانیزم خوردگی هنوز به طور دقیق مشخص نیست . ولی قطعاً ترکیبی است از تنش های

پس مانده موجود در جوش ها به همراه حمله اکسیژن . بعلاوه ، خوردگی خستگی بر اثر ارتعاشات نیز

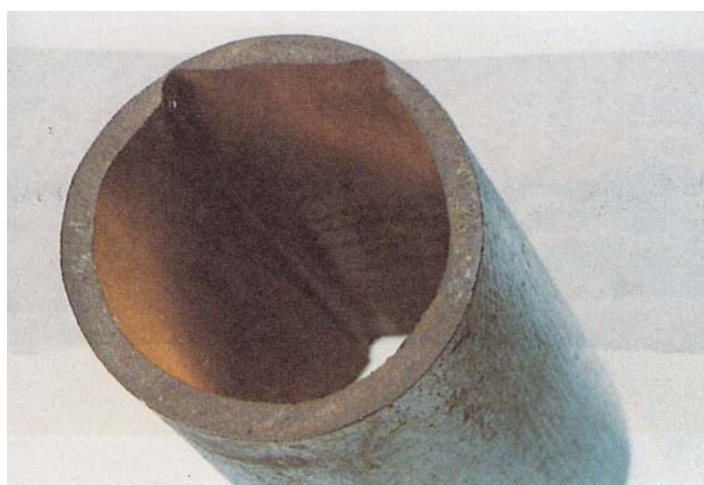
ظاهر نمونه : حمله یکنواخت و موضعی در قسمت فوقانی لوله

محیط : اسید سولفوریک ۹۶٪ ، سرعت ۰/۵m/s ، دما ۲۰-۱۵ °C .

علت پدیده : در محل خوردگی (قسمت فوقانی لوله) ، علت را می توان بیشتر به تشکیل اسید سولفوریک

رقیق بر اثر چگالش رطوبت هوا نسبت داد .

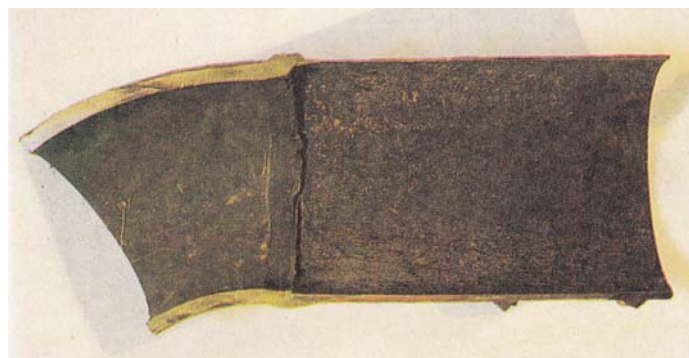
ظاهر نمونه : حمله یکنواخت در مقطع لوله .

محیط : هیروکربنها و ترکیبات گوگرد دار (آلی و معدنی) دما تقریباً 380°C .

علت پدیده : بدلیل اشتباه و خطا ، لوله از فولاد کربنی انتخاب شده که اصلاً به خوردگی گوگردی مقاوم نیست .

روش اصلاح : لوله بایستی از جنس فولاد ۱۲ CrMo ۱۹ ۵ ساخته شود ، و در آینده کنترل کیفیت بهتر و دقیق تری انجام پذیرد .

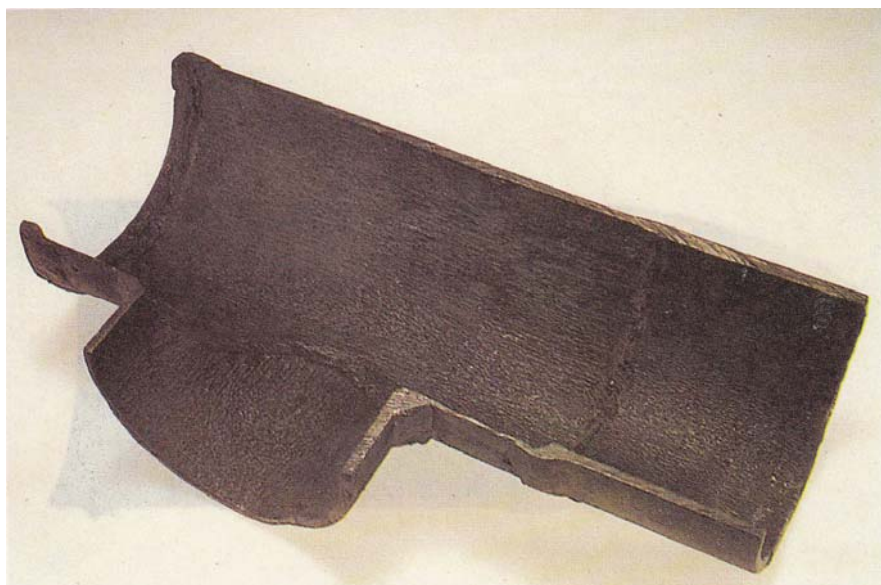
ظاهر نمونه : سطح به صورت شیار دار در آمده است .

محیط : شامل هیدروکربنها به همراه مقادیر مختصری HCl است دما 80°C .

علت پدیده : حمله شیمیایی ناشی از حضور کم اسید کلریدریک . همچنین بالا بودن سرعت.

روش اصلاح : کاهش میزان HCl محصول بوسیله خنثی سازی .

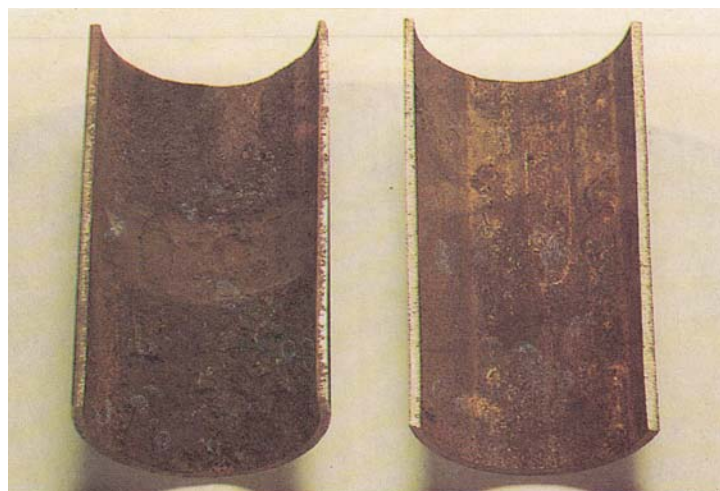
ظاهر نمونه : حملات موضعی در زیر محصولات خوردگی صورت گرفته است .

محیط : آب سرد چاه ، حاوی سولفات بالا .

علت پدیده : باکتریهای احیاء کننده سولفات در محیط غیر هوازی زیر رسوبات ، سولفات را به سولفید

تبدیل نموده و حمله خوردگی صورت می گیرد (سولفید محصولات خوردگی و در آبی که از آب پاش

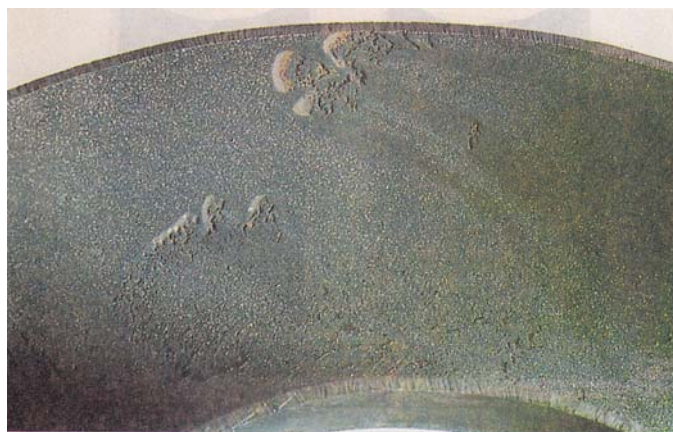
ظاهر نمونه : خوردگی حفره ای در طول لوله

محیط : بخار با فشار ۱۱ بار ، به وسیله بخاری که حاوی مواد آلی (شیر) می باشد آلوده می شود ، به نحوی که مقدار مواد آلی (Organic matter content) تا (COD ۱۴۰۰ ppm) افزایش می یابد . ضمناً سرعت بخار ۵۰ m/s است .

علت پدیده : بالا بودن سرعت بخار در زانویی در حضور ذرات آب در بخار ، و همچنین آلوده شدن آن به مواد آلی ، سبب خوردگی سایشی لوله (قسمت زانویی) شده است .

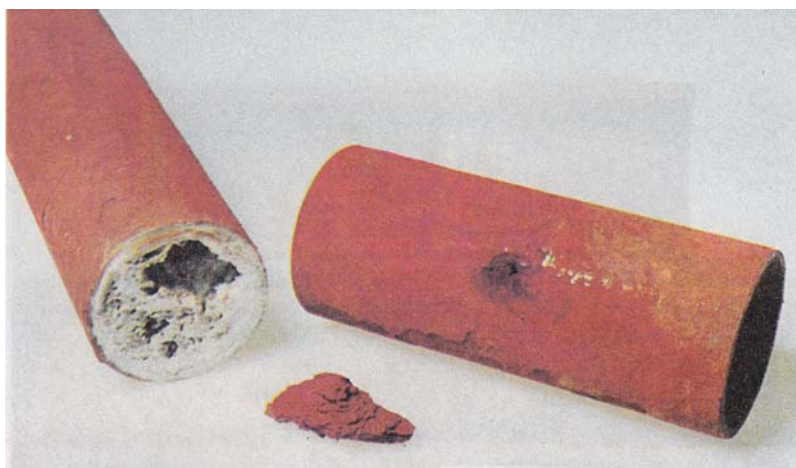
ppm ۱۳۰-۲۲۰ فسفات (PO_4^{3-}) برابر با ppm ۵۰-۷۰ و مقدار آهن (Fe^{2+}) برابر با ppm ۵۰-۱۵ می

علت پدیده : درست کار نکردن دستگاه هوازدا : به علت ظرفیت زیاد پمپ آب جبرانی ، هوازدا هنگامی که

پر می شود ، فشار به کمتر از ۱/۲۵ بار و دما به کمتر از 105°C می رسد . نتیجه نشستی به وجود آمدن

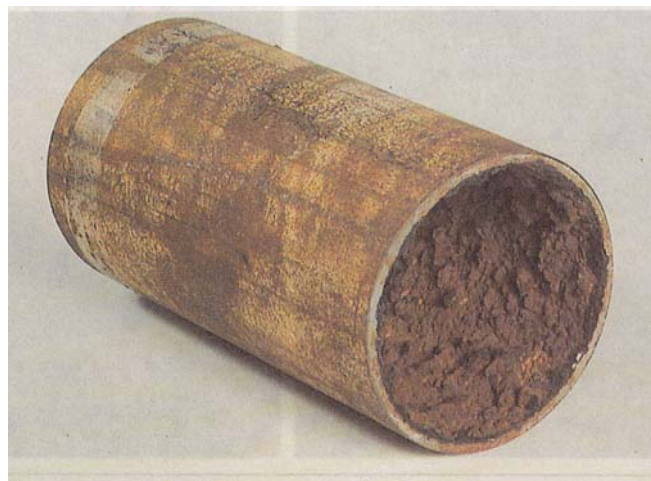
محیط : آب تغذیه هوازدایی شده که حاوی آب چگال شده از بخار و آب نرم شده و قلیازدایی شده است

pH=۵، غلظت کلرید (Cl) برابر ۱۰ ppm، دما حدود ۱۰۵ °C.

علت پدیده : وجود بیش از حد مقدار اکسیژن در آب تغذیه به علت خوب کار نکردن دستگاه هوازدا .

روش اصلاح : بهبود عملکرد هوازدا : شناسایی علت خوب کار نکردن سیستم با استفاده از بازرسی و

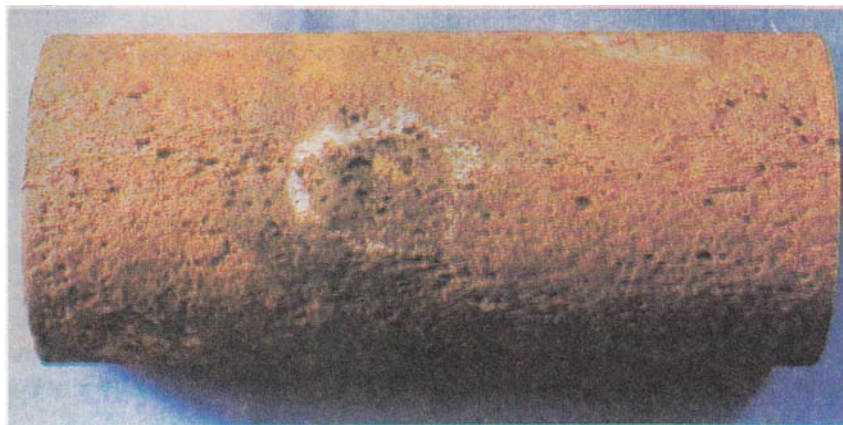
ظاهر نمونه : تعدادی از لوله ها که دچار زوال شده اند بعد از عملیات اسید شویی (با اسید معدنی) دچار زوال شده اند . سطح خارجی لوله ها با لایه بسیار نازکی از اکسید آهن به رنگ قهوه ای پوشیده شده است
محیط : در زمان اسید شویی محیط حاوی اسید معدنی است .

علت پدیده : غلظت بالای اسید و همچنین کمبود بازدارنده در زمان اسید شویی علت این زوال می باشد .
روش اصلاح : دقت در عملیات اسید شویی نظیر ، کنترل درجه حرارت ، غلظت اسید و غلظت بازدارنده از عوامل مهم اسید شویی می باشند .

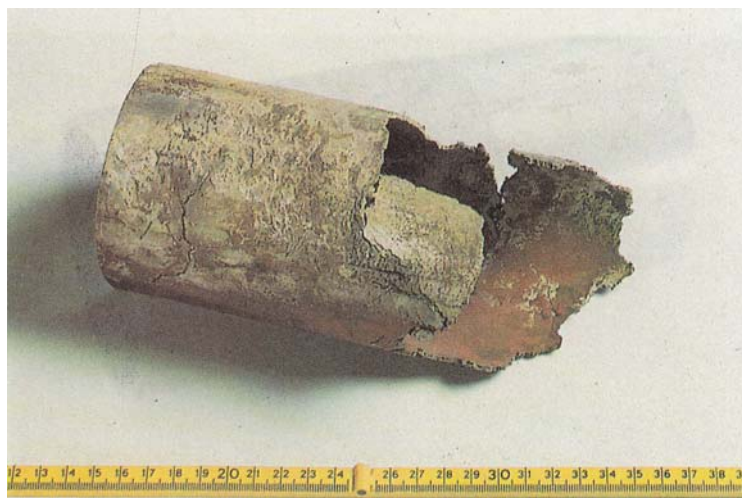
ظاهر نمونه : ترکهایی روی نمونه قابل مشاهده است .

محیط : آب زیر زمینی حاوی کلروربالا

علت پدیده : کلرور موجود در آب زیر زمینی به همراه دمای بالا (90°C) در لوله چگاله و تنشهای موجود، علت این پدیده است .

روش اصلاح : با توجه به شرایط سیستم اگر آب حاصل از چگالش کم باشد باید سیستم به گونه ای طراحی شود که آب حاصل از چگالش دوباره به سیستم برگشت داده نشود ، بلکه به فاضلاب تخلیه شود .
بعنوان پیشنهاد دیگر ، خطوط لوله کندانسور را می توان بصورت لوله های دوجداره ساخت که جدار داخلی لوله از فولاد کربنی باشد و جداره خارجی از جنس پلاستیک و بین آنها نیز عایقی قرار گیرد .

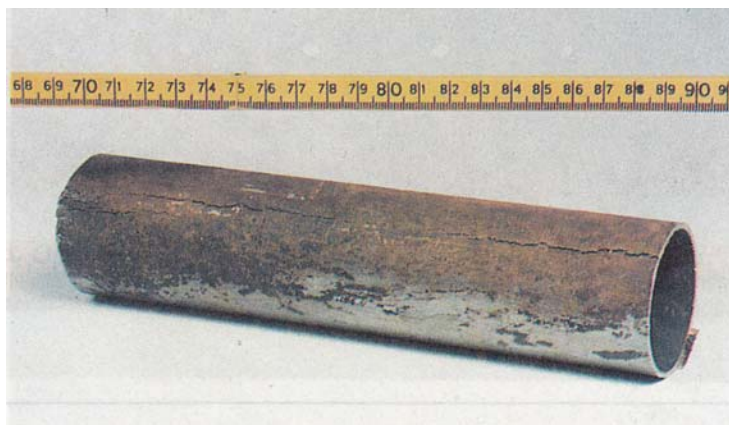
محیط : لوله در داخل زمین مرطوبی قرار دارد که حاوی نمک زیاد است و در داخل لوله آب گرم با درجه

حرارت 95°C در جریان است .

علت پدیده : آبهای حاوی یون کلرید سبب شکست فولاد فولادی زنگ نزن می شود ، ضمن آنکه گرم

بودن لوله کمک در تسریع زوال می نماید .

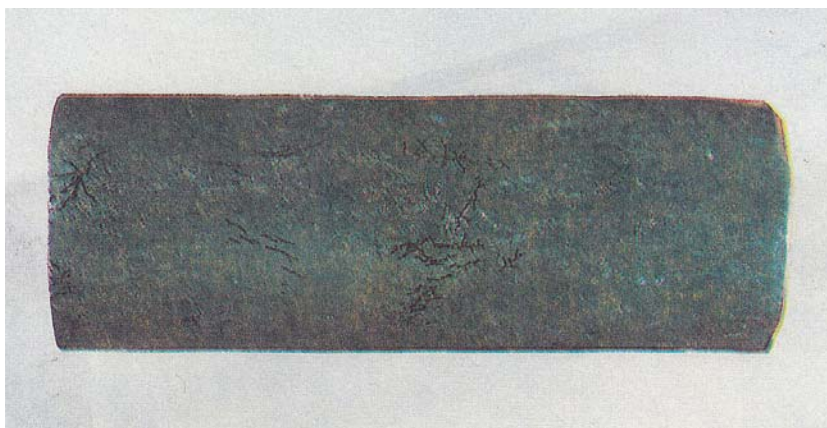
ظاهر نمونه : ترک‌هایی روی نمونه پدید آمده است .

محیط : حاوی محلول سنتز شده اورיום (کاربامات) ، دما 80°C .

علت پدیده : لوله مذکور با دستگاه مخصوص علامت گذاری شده است (حکاکی شده) بدلیل آلوده بودن

دستگاه حک گذار به یون کلرید . لوله آلوده شده و زوال صورت گرفته است .

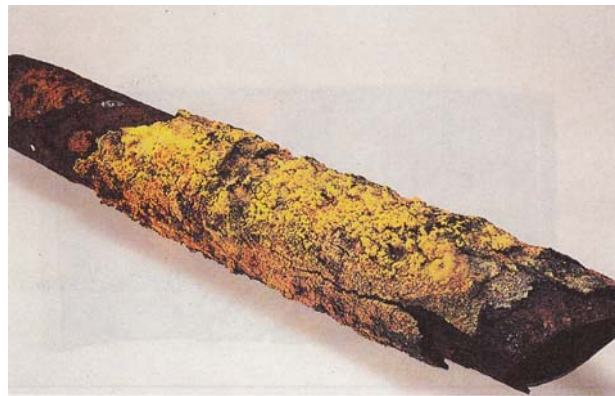
روی دیواره لوله تشکیل شده است .

محیط : حاوی گازهای حاصل از احتراق در یک کوره ذوب شیشه است ، دما $600 - 1000^{\circ}\text{C}$ است .

علت پدیده : وجود گاز کلر (Cl_2) در گاز احتراق سبب می شود تا کروم موجود در فولاد مذکور اسید

شده و نهایتاً به شکل کروماتهای قلیایی زردرنگ در آید .

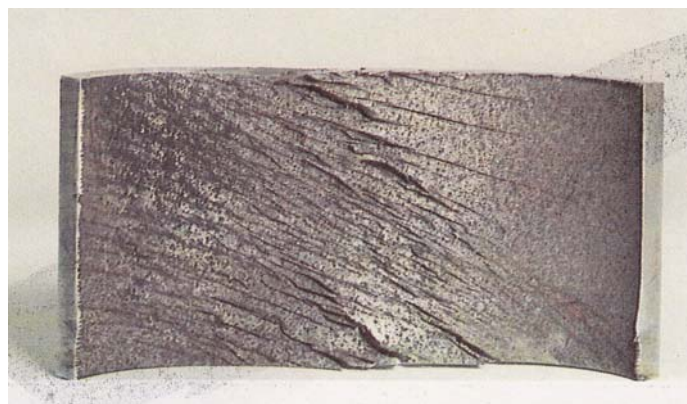
ظاهر نمونه : ترکهایی در سطح لوله ، در مسیر بخار پدیده آمده است .

محیط : محصول داخل لوله حاوی کلرور بالا است . دمای دیواره لوله حداکثر 140°C است.

علت پدیده : دمای دیواره لوله در مسیر بخار به طور منظم بالا می رود . علت این امر توقف محصولات

در لوله است . این مسأله به همراه مقدار کلرور بالا در سیستم سبب خوردگی تنشی می شود .

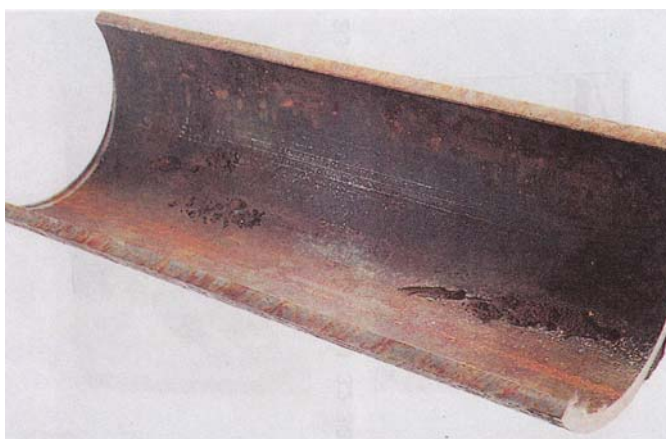
محیط : گاز طبیعی که حاوی CO_2 مرطوب است که در طی چند روزی لوله در تماس با اسیدهای معدنی

(نظیر HF و HCl) قرار می گیرد .

علت پدیده : در این سیستم از باز دارنده خوردگی (خوردگی اسیدکربنیک CO_2) استفاده می گردد. بدلیل

کمبود و فقدان بازدارنده و همچنین بالا رفتن موضعی درجه حرارت در قسمت آسیب دیده ، لایه محافظ

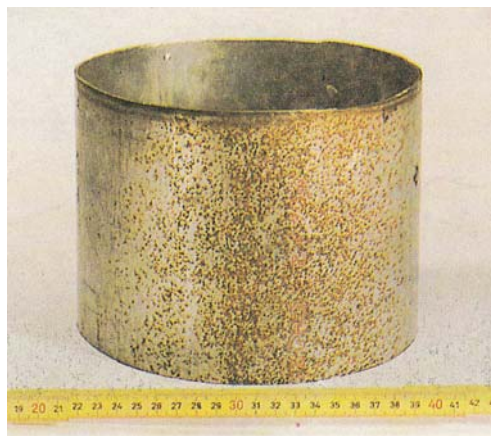
ظاهر نمونه : خوردگی حفره ای به همراه اجزاء زنگ (rust) روی نمونه مشاهده می شود .

محیط : حاوی اتمسفر مرطوب اطراف لوله و خمیر کاغذ (آب با ۳٪ کاغذ) با دمای 50°C از میان لوله می

علت پدیده : در بالا دست این خط لوله که از جنس فولاد زنگ نزن می باشد ، یک خط لوله فولاد کربنی

قرار دارد . اجزاء کنده شده از خط لوله فولاد کربنی بر روی این لوله که از جنس فولاد زنگ نزن می باشد

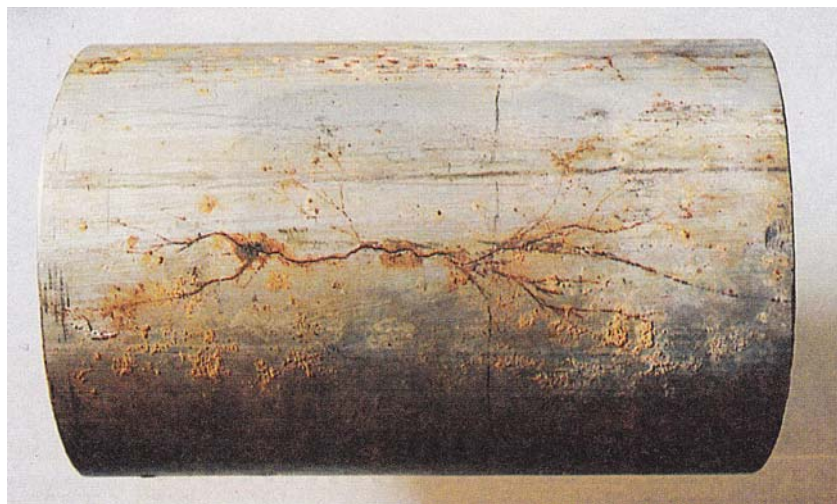
ظاهر نمونه : ترکهای شاخه ای بسیار ریز در روی نمونه قابل مشاهده است .

محیط : شستشو که حاوی ۶۰ ppm کلرور بوده و دمای آن 90°C - 50°C است .

علت پدیده : خط لوله عایق شده بطور منظم توسط آب شستشو که به سیستم نفوذ می کند،

و مرطوب می شود . بنابراین آب از طریق نقصهای موجود در عایق به لوله می رسد و در آنجا تبخیر

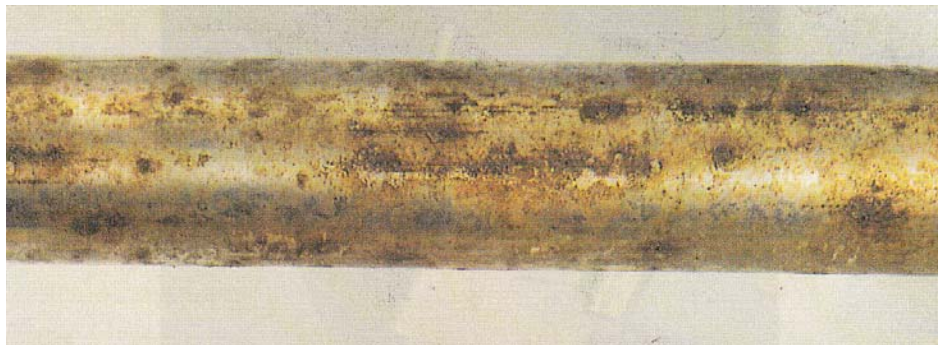
محیط : اتمسفر مرطوب که حاوی یون کلرید و گاز کلر می باشد . این نوع آلودگیها بدلیل استفاده مرتب

محلول هیپوکلریت سدیم به منظور ضدعفونی کردن سیستم ، در محیط بوجود می آید .

علت پدیده : در اثر تبخیر آب کلر دار در لوله ها ، حفره هایی به دلیل وجود یون کلرید بوجود می آید که

این مکانیزم توسط عملکرد اکسید کنندگی هیپوکلریت سدیم تقویت می شود .

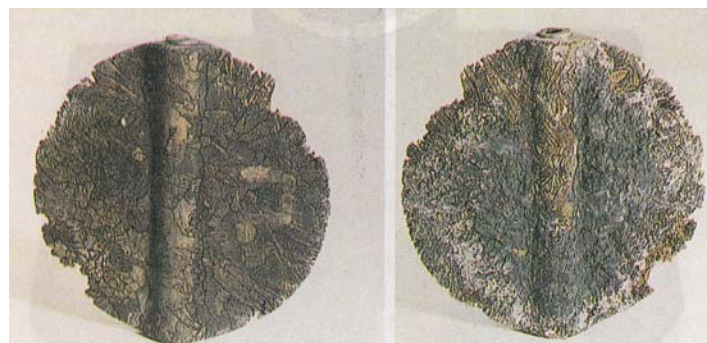
ظاهر نمونه : حمله خوردگی شدیدی به همراه شبکه ایی از ترکها در هر دو سمت صفحه سوپاپ رخ داده است .

محیط : حاوی محلولی از اسیدسولفوریک ۷٪، سولفات روی ۴٪، سولفات منیزیم ۰/۵٪، سولفات منگنز ۰/۵٪ است. دمای محیط °C ۳۰ و فشار ۲/۷ بار و سرعت ۱/۶m/s است .

علت پدیده : بکار بردن آلیاژی که به این محلول مقاوم نیست سبب اضمحلال و پدیده خوردگی در سیستم شده است .

روش اصلاح : با انتخاب مواد مناسب تر و ساختن سوپاپ از جنس اینکولوی ۸۲۵ (W – Nr۲/۴۸۵۸) مشکل سیستم برطرف می شود .

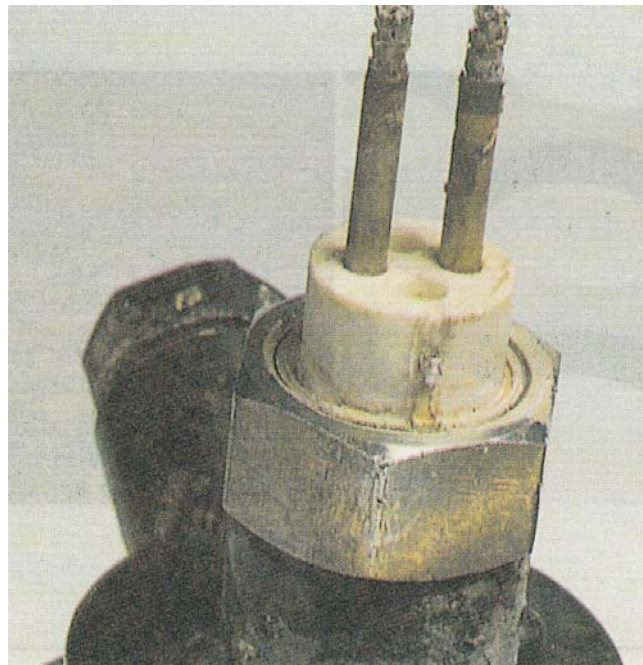
محیط : شامل مایعات مختلف شستشو است از جمله آب خام ، آب خام با سود سوز آور و EDTA ، آب

خام با ۲۰-۳۰ ppm گاز کلر .

علت پدیده : بعلا اختلاف در مقاومت کابلهای زمینی الکترودها و دیواره لوله ، یک اختلاف پتانسیل DC

بین الکترودها و دیواره لوله بوجود می آید . جریان موجود در سیستم سبب ایجاد برخی از انواع خوردگی

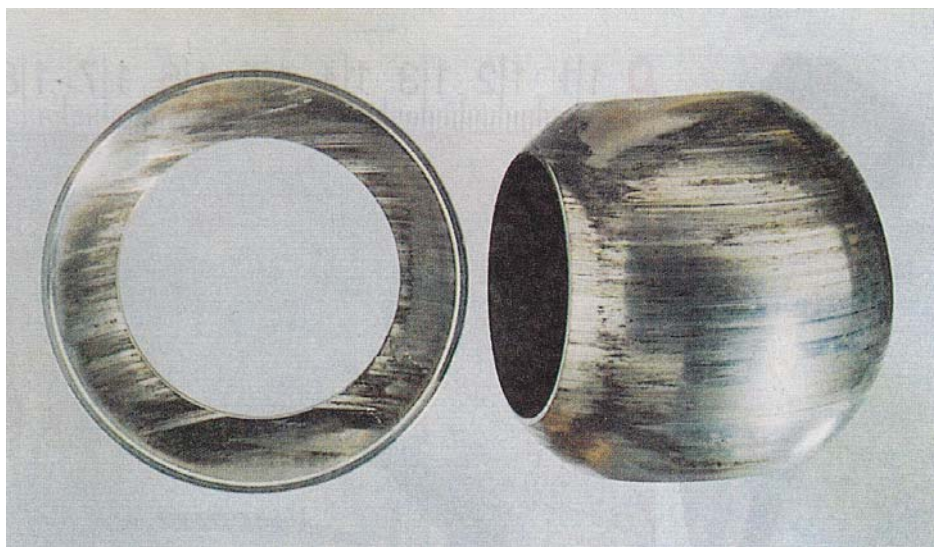
ظاهر نمونه : در روی گلوله و نشیمنگاه ، شیارهایی قابل مشاهده است .

محیط : حاوی کانالیزور با حامل سرامیکی (Catalyst on Ceramic Carrier) است .

علت پدیده : حامل سرامیکی در مقایسه با گلوله و نشیمنگاه سخت تر است . به نحوی که مواد کانالیزوری

بر روی مواد نرم تر جای می گیرند .

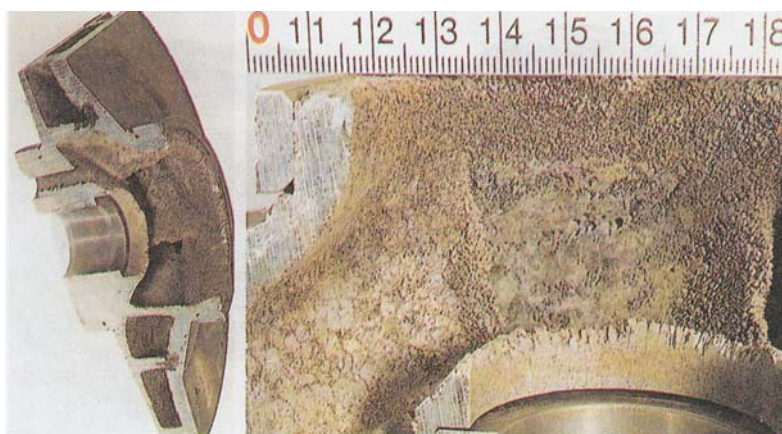
نمونه بوجود آمده است .

محیط : حاوی اسید نیتریک ۵٪ است . دما $^{\circ}\text{C}$ ۶۰-۲۰ است .

علت پدیده : به علت حضور مولیبدن و مقدار کربن بالا در فولاد ، اثر توآم این دو عنصر سبب شدت

بخشیدن به خوردگی بین دانه ای فولاد زنگ نزن در محیط اسیدنیتریک غلیظ می شود .

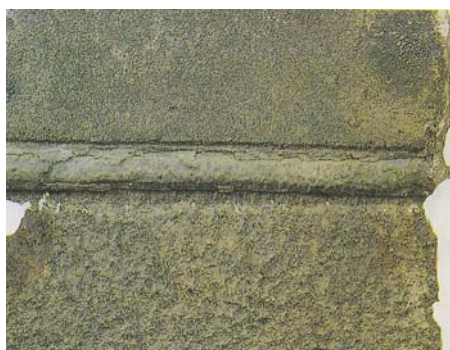
محیط : شامل مخلوطی از اسیدنیتریک و سایر اسیدهای معدنی اکسید کننده است . دمای محیط 110°C - 110°C و

فشار اکسیژن در سیستم بالاست.

علت پدیده : فساد و پوسیدگی جوش، هنگامی که فولاد زنگ نزن پایدار شده با Nb یا تیتانیم جوش داده می شود ،

در نواحی اطراف جوش ، بطور ناگهانی کاربیدها به داخل محلول (در دمای بالاتر از 1225°C) مهاجرت کرده و

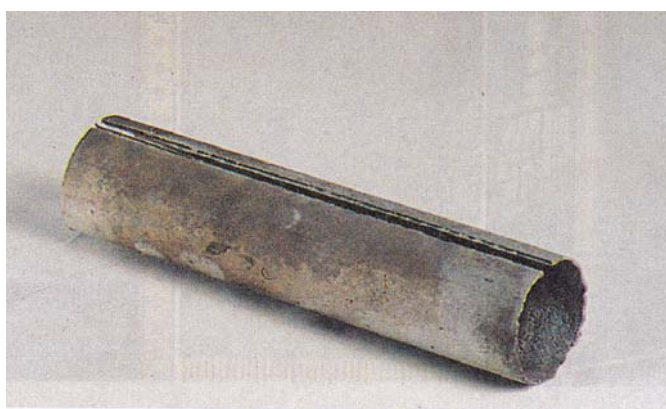
ظاهر نمونه : خوردگی یکنواخت ، اچ شدن سطح و از بین رفتن کامل درز جوشکاری شده.

محیط : تمیزکاری (اسیدسولفامیک ۶٪ در دمای 20°C).

علت پدیده : فولاد زنگ نزن ۳۰۴ در برابر اسیدسولفامیک ۶٪ مقاوم نمی باشد .

روش اصلاح : لوله از فولاد زنگ نزن AISI ۳۱۷

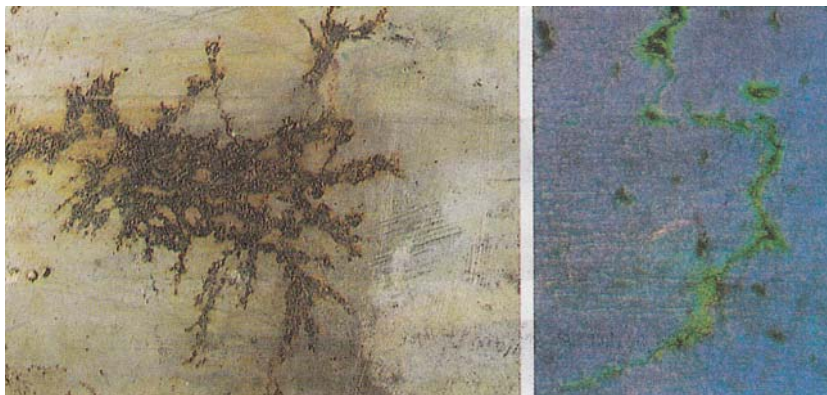
ظاهر نمونه : ترک خوردن شاخه ای

محیط : داخلی : آب نرم شده که دمای آن 105°C می باشد .

علت پدیده : بخار شدن آب تغذیه دیگ بخار که به زیر عایقها نفوذ کرده است ، باعث به جا گذاشتن مقدار

زیادی نمک که منجر به خوردگی تنشى درون دانه می شود .

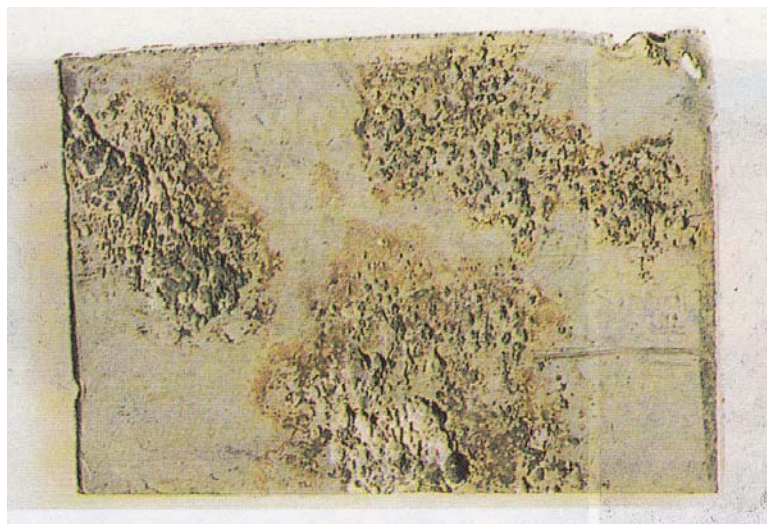
ظاهر نمونه : خوردگی حفره ای موضعی .

محیط : زغال فعال شده ، هیدروکربنهای کلرینه شده و بخار چگال شده .

علت پدیده : در حین احیاء کردن فیلتر با بخار آب ، کندانسه شدن بخارات باعث ایجاد یک لایه بر روی

دیواره سرد فیلتر می شود که این لایه باعث تشکیل یک پیل گالوانیک بین زغال و فولاد زنگ نزن می شود

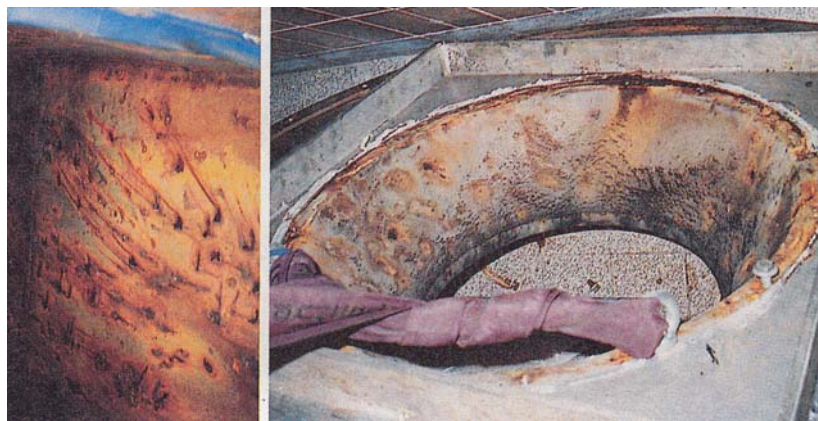
محیط: هوای مرطوب که با یون کلرید H_2S و گازهای دیگر آلوده شده است. دما حدود $20^{\circ}C$ - $5^{\circ}C$ عمل

تقطیر و بخار شدن به خوبی انجام می شود.

علت پدیده: خوردگی حفره ای (که به دلیل بالا بودن مقدار یون کلرید موجود در هوا که در نتیجه تبخیر

فاضلاب ایجاد می شود صورت گرفته است.

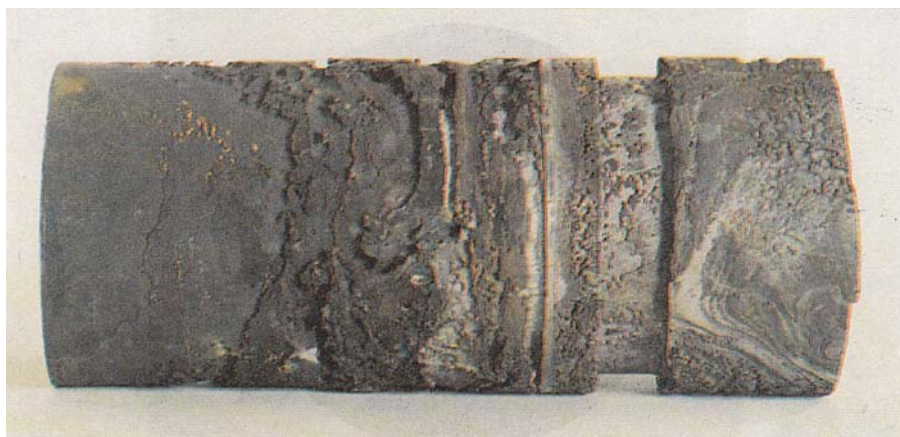
ظاهر نمونه : خوردگی موضعی

محیط : محلول مونواتانول آمین (MEA) در آب که CO_2 جذب این آب شده است .

علت پدیده : تماس فولاد با یک محلول خورنده که سرعت آن بالا است و تلاطم زیادی نیز در سیستم

وجود دارد .

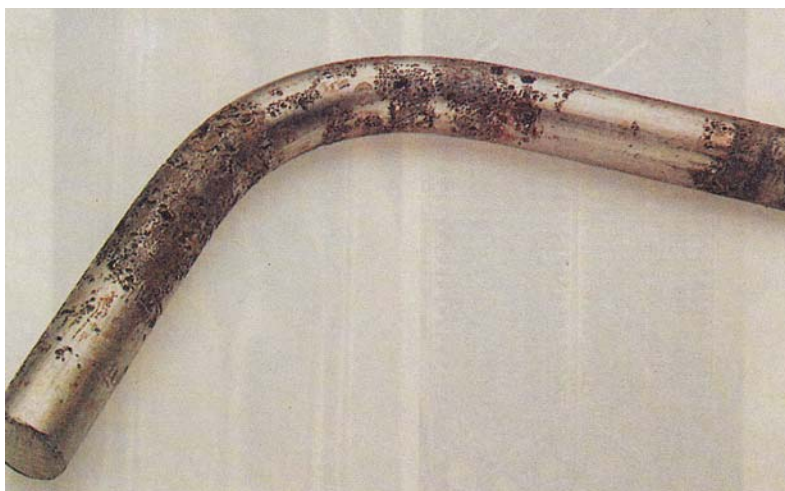
ظاهر نمونه : خوردگی حفره ای .

محیط : آب دریای سرد .

علت پدیده : بالا بودن مقدار یون کلرید در آب دریا باعث به وجود آمدن حفره می شود . این خوردگی با وجود موجودات دریایی و اتصال الکتریکی با لوله های تیتانیومی که باعث ایجاد خوردگی گالوانیک می شوند ، تشدید می گردد.

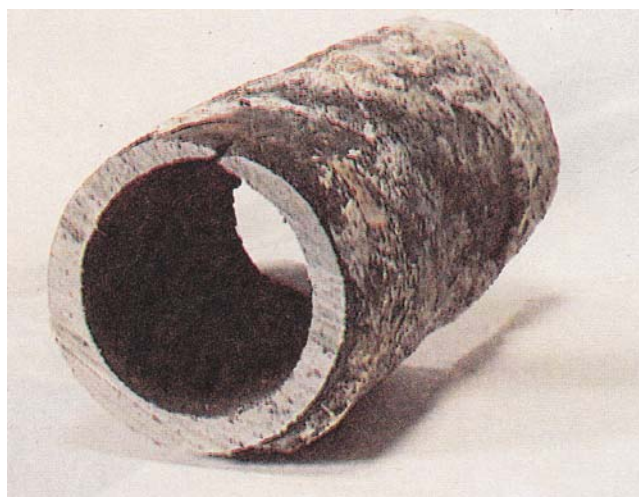
محیط : محیط شامل رسوباتی است که در اثر استفاده از سوخت سنگین ایجاد شده است که این رسوبات

حاوی بیش از ۷۰٪ سولفات سدیم و ۴٪ اکسیدوانادیم است .

علت پدیده : حضور اکسید فلزات سنگین نظیر (V, W, Nb) ، اکسیداسیون در دمای بالا را تسریع می کند

سوخت سنگین شامل گوگرد، وانادیم و سدیم است . در دمای بیش از 600°C در روی دیواره لوله ، اکسید

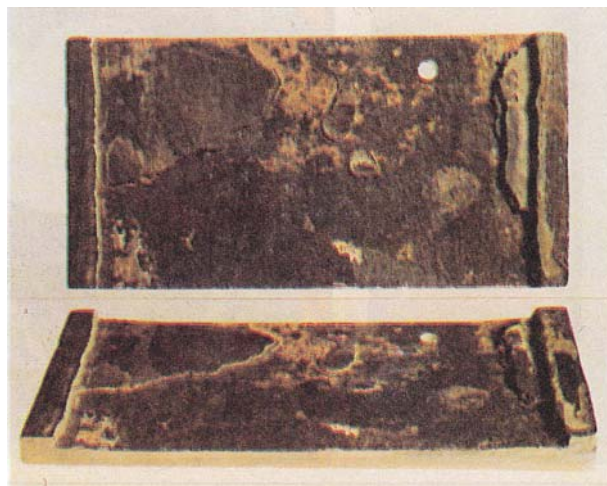
محیط : شامل هیدروکربنها با H_2S و H_2 است . دما حدود $350-385^{\circ}C$ است . فشار جزیی هیدروژن

تقریباً ۳۰ بار است .

علت پدیده : در حضور هیدروژن ، فلز پایه مورد حمله گوگرد ، در دمای بالا قرار می گیرد.

روش اصلاح : فولاد پایه بایستی با فولاد زنگ نزن ۳۴۷ پوشش داده شود تا مشکل برطرف شود.

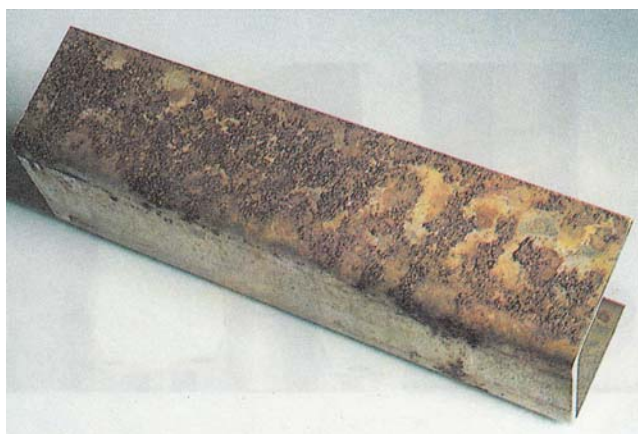
ظاهر نمونه : سطح خارجی نمونه با زنگ آهن به رنگ قرمز آجری در آمده است ، همچنین تعداد کمی حفره ریز نیز در روی نمونه قابل مشاهده است .

محیط : اتمسفر مرطوب صنعتی که باعث به وجود آمدن قطرات آب با $\text{PH}=4/6$ و حاوی 270 ppm کلر بر روی فولاد زنگ نزن می شود .

علت پدیده : بخارات اسید کلریدریک حاصل از کلرید آلومینیم که به منظور تصفیه فاضلاب به آن تزریق می شود محصولات خوردگی حاوی 20000 ppm کلر است .

روش اصلاح : با تمیز کردن و صاف کردن سطح سازه و سپس اسید شویی و روئین کردن سازه به وسیله روش غوطه وری ، بعلاوه جابه جا کردن مخزن کلرید آلومینیم به خارج از اطاق نیز می تواند مفید باشد . همچنین با پوشش دادن یا رنگ زدن فولاد زنگ نزن نیز می توان آن را حفاظت کرد .

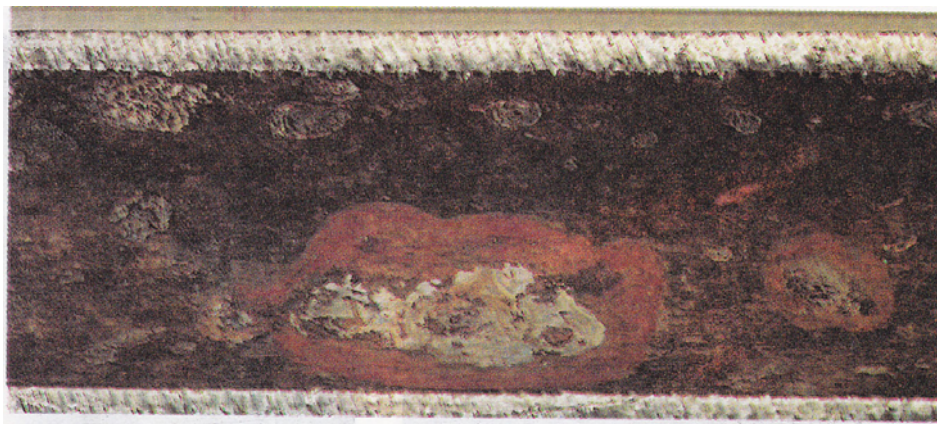
ظاهر نمونه : حمله موضعی در زیر رسوبها

محیط : آب خنک کن آب شور (آبی که مقدار کلرید آن بین آب شیرین و آب دریا می باشد).

علت پدیده : ذرات معلق آب خنک کن روی سطح فلز رسوب می کنند که سبب ایجاد خوردگی ناشی از اثرات گالوانیکی می شود (تشکیل قسمتهای آندی در زیر رسوبات) و نهایتاً خوردگی موضعی صورت می گیرد .

روش اصلاح : باید با افزایش سرعت آب از تشکیل رسوب جلوگیری کرد . همچنین می توان از موادی که مقاومت به خوردگی حفره ای بهتری دارد استفاده کرد .

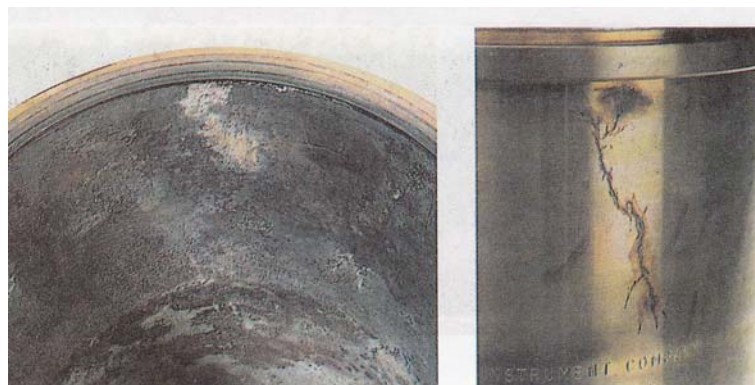
شکل سمت راست خارج نمونه را نشان می دهد).

محیط : آستری از جنس نیکل است و محتوی محلول NaOH ۱۰٪ است . دما °C ۳۲۰ است.

علت پدیده : به علت نشستی در آستری نیکلی ، سود سوزآور بین آستری نیکلی و جداره خارجی طرف که

از جنس فولاد زنگ نزن است وارد می شود .

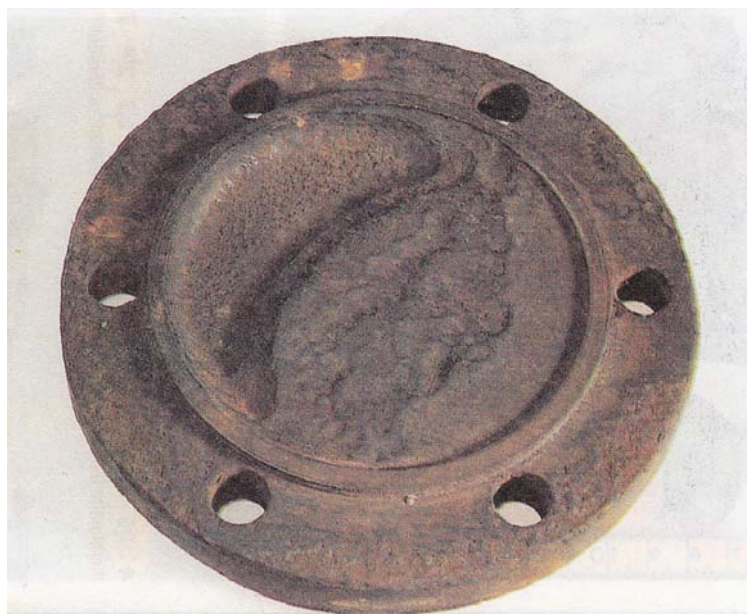
ظاهر نمونه : وجود حفره های ریز و یکنواخت .

محیط : آب خنک کننده با شرایط : $pH=7/5-8$ ، هدایت 120 mS/m ، غلظت کلر 300 ppm ،

سختی کلسیم 500 ppm (CaCO_3) و حاوی رسوب های ماسه ای و لجن میکروبی .

علت پدیده : خوردگی و رسوبدهی آب بالاست . رسوبات موجود در روی چدن ایجاد سل خوردگی نموده

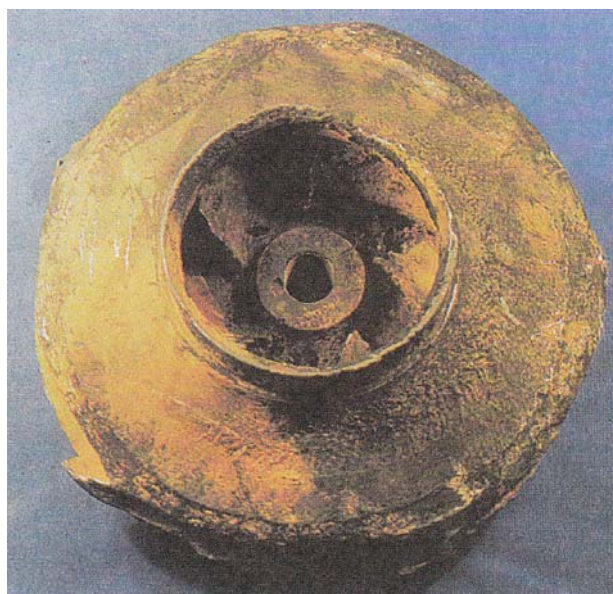
ظاهر نمونه : اکثر سطوح با یک محصول خوردگی سیاه رنگ پوشیده شده و شکافهای عمیقی نیز در نقاطی از آن مشاهده می شود ، ضمن اینکه پدیده سایش همراه با خوردگی گرافیکی روی پره ها رخ داده است .

محیط : آب خنک کن $27-38^{\circ}\text{C}$ ، کلسیم 780 ppm ، سدیم 460 ppm ، منیزیم 220 ppm ، کلرید 1200 ppm ، سولفات 300 ppm ، $\text{pH} = 4/8$ ، هدایت الکتریکی 3500 mmhos/Cm .

علت پدیده : آب خنک کن مذکور از خوردگی بالایی برخوردار است ، ضمن اینکه مواد معلق موجود در آب سبب سایش و نهایتاً تشدید خوردگی گرافیکی می شود ، همچنین پایین بودن pH سبب تسریع خوردگی می شود . شکست پره ها یک پدیده مزمن بوده که هر ۳ یا ۴ ماه رخ می دهد .

روش اصلاح : بایستی از مواد بهتر فولاد ضدزنگ ۳۱۶ یا مواد مقاوم پلاستیکی نظیر تفلون استفاده شود .

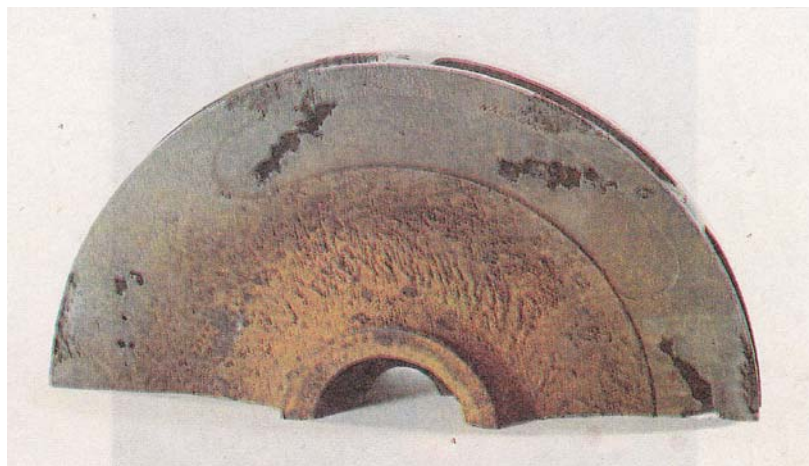
ظاهر نمونه : سایشی موضعی روی سطح نمونه .

محیط : آب کندانسه ، دما بین 60°C - 90°C متغیر است .

علت پدیده : به دلیل نزدیک بودن پمپ به مخزن آب کندانسه سرباز ، و فشار غیر کافی ، حبابهای آب و

بخار در پمپ ایجاد می شود ، ترکیدن این حبابها سبب پدیده حفره زائی می شود .

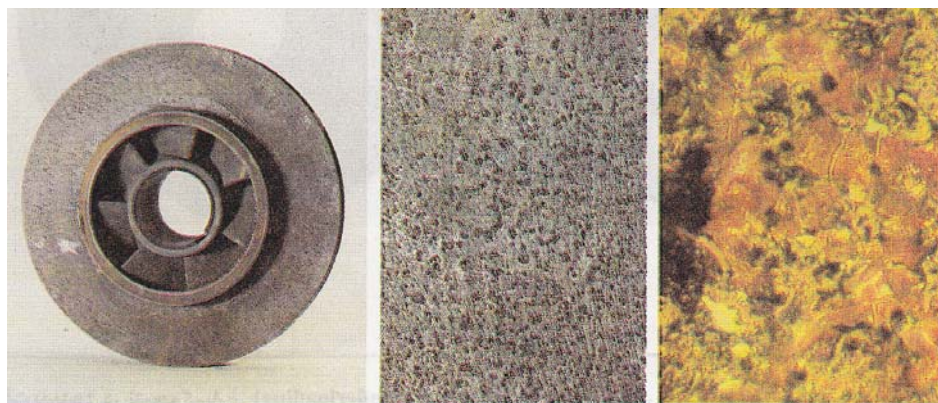
ظاهر نمونه : در روی سطح پروانه دانه های نرم سیاه رنگ مشاهده می شود و قطعه به میزان ۱ mm خورده شده است .

محیط : آب تغذیه دیگ بخار ، آب مقطر هوازدایی شده است ، حاوی فسفات دی سدیک و تری سدیک است .
pH سیستم ۷/۶-۸/۵ و میزان اکسیژن کمتر از ۰/۰۱ ppm و دما ۱۲۳°C است .

علت پدیده : چدن در pH پایین آب تغذیه مورد حمله قرار می گیرد و آهن حل شده و کربن باقی می ماند .
روش اصلاح : با افزایش pH آب تغذیه در دیگ بخار یعنی با افزودن آمونیاک میزان pH ۹/۵-۹ می رسد و این مسأله موجب کاهش خوردگی سیستم می شود . همچنین اگر پروانه ها از جنس برنز ساخته شوند مشکل مرتفع خواهد شد .

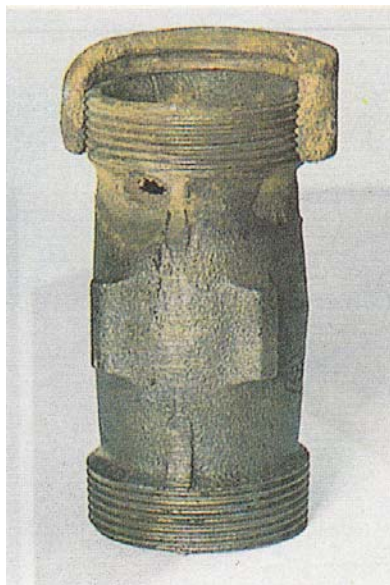
ظاهر نمونه : خوردگی شدید موضعی .

محیط : خاک

علت پدیده : اتصال گالوانیک به سیستم لوله کشی آب داخل منازل .

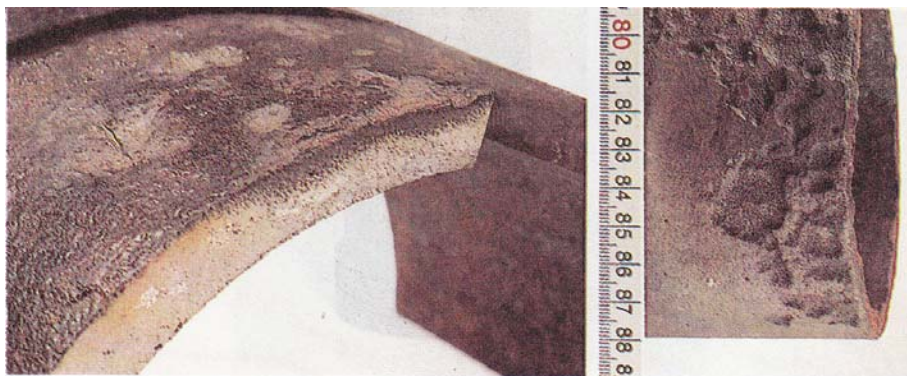
ظاهر نمونه : سمت چپ با تمیز کردن سطح لوله ، به خوبی در محل برش ، گرافیتی شدن قابل مشاهده است . سمت راست ، عمق حمله ، پس از تمیز کردن سطح لوله به خوبی قابل مشاهده است (مقاطع مختلفی از لوله) .

محیط : خاک بی هوای .

علت پدیده : باکتری احیاء کننده سولفات (SRB) ، سولفات را به سولفید تبدیل نموده و در نتیجه چدن

تحت حمله سولفید قرار گرفته ، خوردگی از نوع گرافیتی شدن رخ داده است .

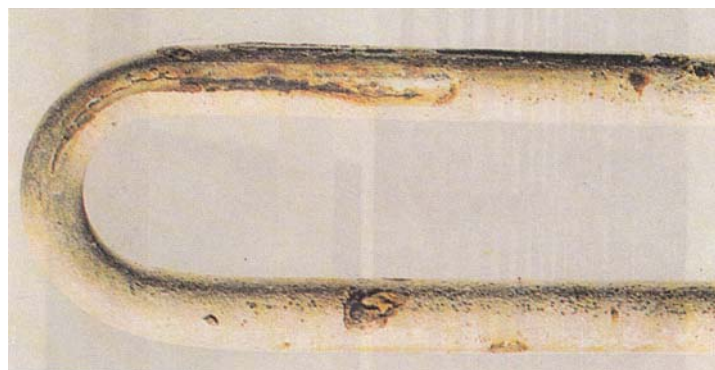
محیط : آب نرم با دمای 60°C ، هیدرازین به آب تغذیه اضافه می شود .

علت پدیده : پدیده معکوس شدن پتانسیل در زوج روی / آهن در دمای بالا به وجود می آید (آب داغ با

دمای 160°C از میان لوله ها می گذرد) و در نتیجه فولاد گالوانیزه به دلیل تخلخل و نیز فعالتر بودن

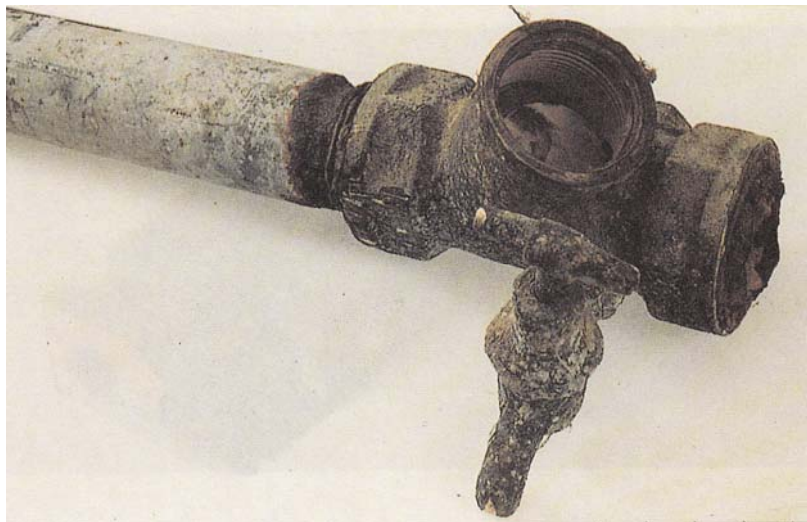
خوردگی شده و در سمت راست آن شکستگی ایجاد شده است .

محیط : داخل لوله : آب سرد، در حال جریان ، خارج لوله : رطوبت ناشی از کندانسه شدن .

علت پدیده : در اینجا پیل هایی در اثر اتصال فولاد گالوانیزه با برنج به وجود می آید ، همچنین برنج تحت

تأثیر پدیده روی زدایی قرار می گیرد و باعث تشدید خوردگی می گردد. احتمالاً این پدیده ناشی از تشکیل

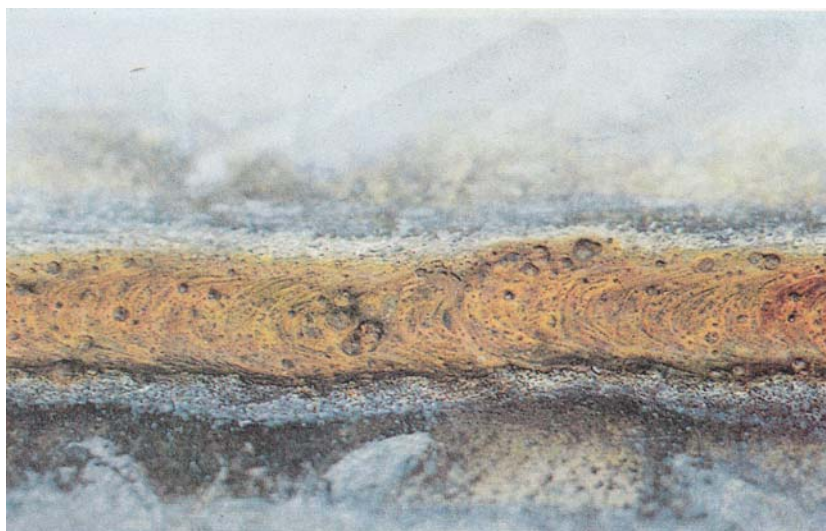
ظاهر نمونه : فقط قسمت جوشکاری شده به صورت یکنواخت خورده شده است .

محیط : هوای روستایی

علت پدیده : در زمان جوشکاری لایه محافظ روی صدمه خورده است . قسمت مذکور سازه به دلیل عدم

محافظت خورده شده است .

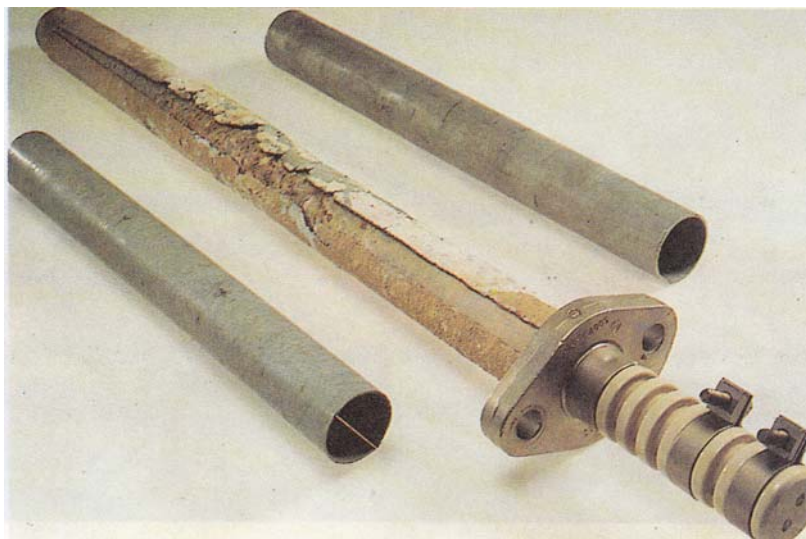
ظاهر نمونه : خوردگی شدید در فولاد ضمن آنکه رسوبات نمک کلسیم بر روی پوشش و المنت ها ایجاد شده است .

محیط : آب گرم شهری . دمای بیشتر از 60°C .

علت پدیده : معکوس شدن پتانسیل زوج آهن / روی در دمای بیش از 60°C مسبب این نوع خوردگی است . در این درجه حرارت روی (کاتد) شده و خورده می شود .

روش اصلاح : این نوع فولاد گالوانیزه برای درجه حرارت بیش از 60°C مناسب نمی باشد. در لوله کشی های آب گرم شهری چنانچه درجه حرارت آب گرم از 60°C بیشتر نشود لوله های گالوانیزه عمر بسیار بیشتری خواهند داشت .

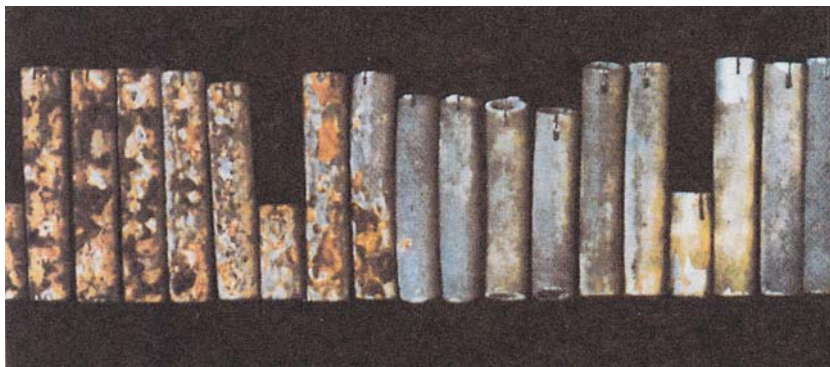
ظاهر نمونه : خوردگی حفره ای موضعی در گرم ترین نقطه لوله .

محیط : آب خام در اطراف لوله و آب گرم 130°C از داخل لوله عبور می کند .

علت پدیده : معکوس شدن پتانسیل زوج آهن/روی، در این حالت خاص تا 60°C هیچ گونه خوردگی

مشاهده نمی شود، ولی بالاتر از این درجه حرارت ، پتانسیل فلز روی نسبت به آهن منفی شده و سبب

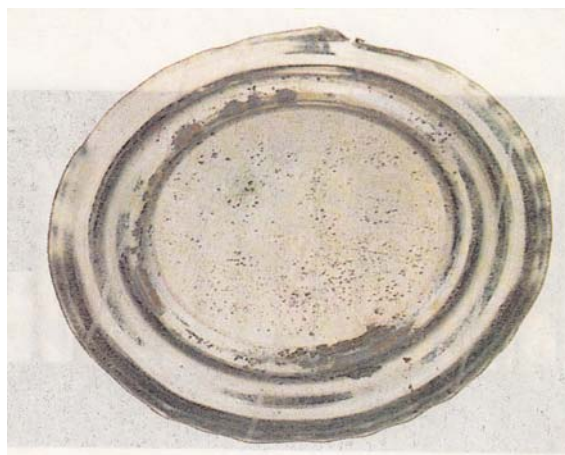
ظاهر نمونه : سیاه شدن برخی نقاط در اثر خوردگی .

محیط : شیر کم چرب پاستوریزه شده

علت پدیده : از آنجا که پوشش قلع ایجاد شده ، دارای تخلخل هایی می باشد . از این رو در مقابل خوردگی ایجاد شده به وسیله شیر کم چربی مقاوم نمی باشد . در صنایع غذایی دیگر ، خوردگی زمانی اتفاق می افتد که مدت زیادی گذشته است . دلیل این امر این است که این محصولات شامل کلوئیدی هایی است که به صورت باز دارنده عمل می کنند یا شامل ترکیباتی از قلع از جمله اسید بنزوئیک می باشد که خود نقش باز دارنده دارند. در این حالت (اضافه شدن ترکیبات قلع) قلع به صورت آندی عمل کرده و مانع از به وجود آمدن خوردگی سطوح فولادی می شود.

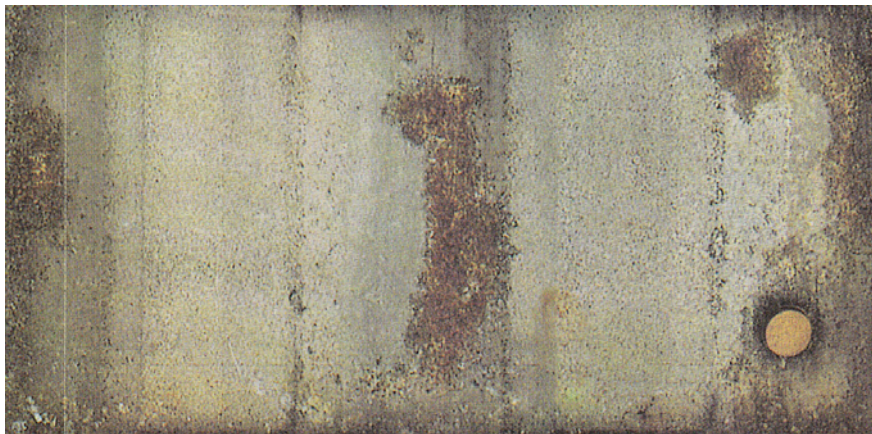
ظاهر نمونه : خوردگی موضعی سطح .

محیط : هوای مرطوب دریایی (صنعتی) .

علت پدیده : در محل اتصال صفحه نگه دارنده و صفحه آزمایش پدیده خوردگی رخ داده است . این مطلب

به دلیل ایجاد پیل های اختلاف (دمشی) ایجاد شده است . منظور از این نوع پیل ، ایجاد اختلاف غلظت
