کنترل خوردگی در صنایع

جلد سه

دیدبانی و اندازه گیری خوردگی، طراحی
مطالعات موردی

مؤلف: دکتر سید محمد سید رضی

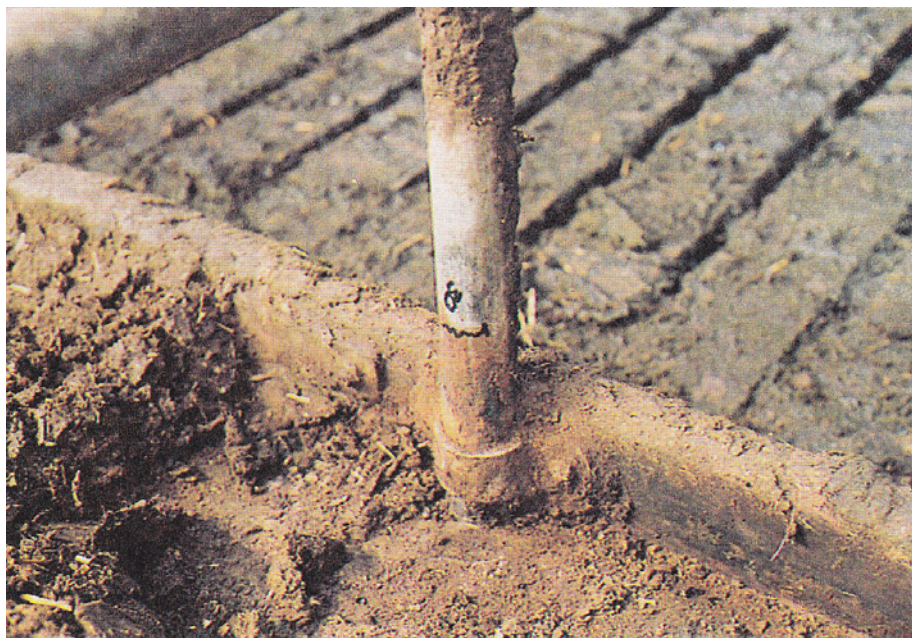
ظاهر نمونه : خوردگی نامنظمی روی نمونه صورت گرفته است .

محیط : کود گاوی

علت پدیده : طراحی نادرست سازه ، (به کار بردن مفصل های پلاستیکی کوتاه در سیستم) و عدم

جابجایی منظم کودها سبب می شود که پوشش روی توسط آمونیاک محیط تخریب شده و زمینه خوردگی

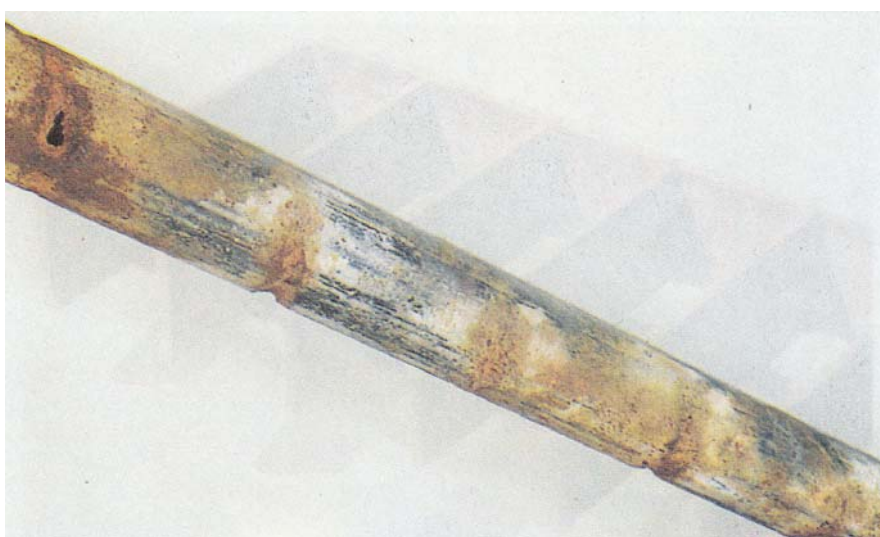
ظاهر نمونه : خوردگی شیاری در فواصل معین

محیط : آب زیر زمینی (پیوسته)

علت پدیده : اعمال پوشش ناقص در نوار پیچی لوله .

روش اصلاح : اطمینان از اینکه حداقل ۵۰٪ نوارهای پوشش ها روی هم قرار گرفته اند (Over lap) و یا

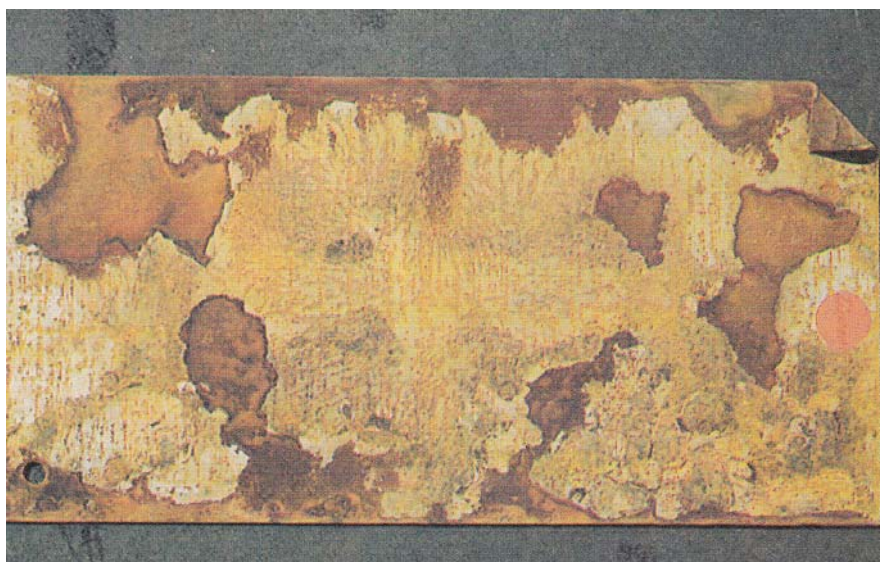
ظاهر نمونه : لایه روی به صورت موضعی از بین رفته است و سطح فولاد زیرین به طور یکنواخت خورده شده است .

محیط : آب دریای ساکن و بدون هوادهی

علت پدیده : فولادی که با لایه نازک ۲-۳ میکرون ، روی اندود شده است . به آب دریا مقاوم نیست حتی در مدت زمان های کوتاه .

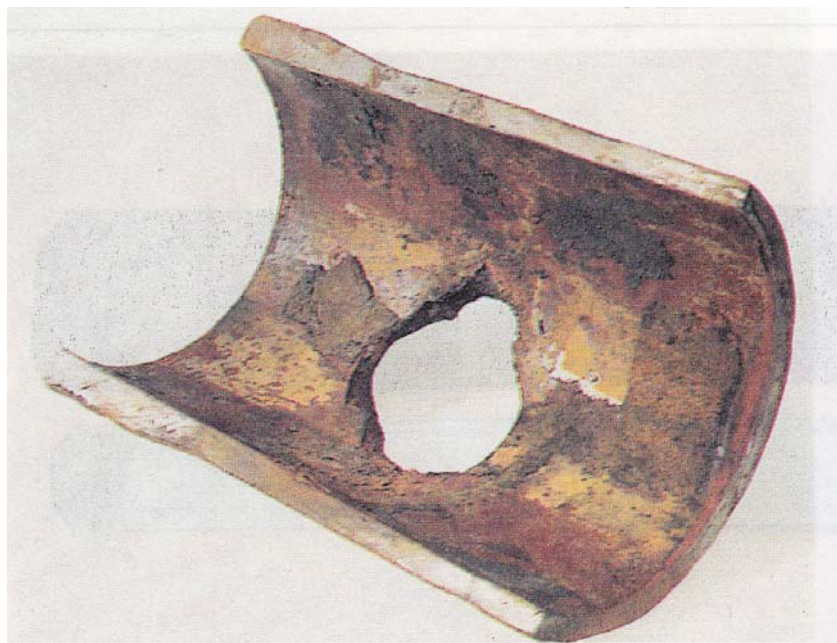
ظاهر نمونه : خوردگی شدید در لوله که منجر به سوراخ شدن لوله و از بین رفتن آن شده است .

محیط : آب حاوی CO_2 و O_2 ، درجه حرارت حدود 40°C .

علت پدیده : به دلیل از بین رفتن پوشش محافظ داخلی در زمان ساخت آن و یا حمل و نقل و یا نصب آن

آب خورنده مناطق آسیب دیده را به شدت مورد حمله قرار می دهد .

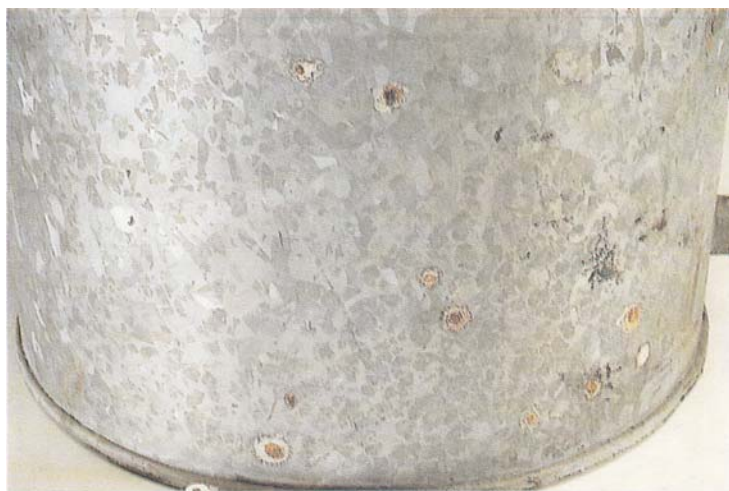
ظاهر نمونه : تکه های زنگ آهن به صورت موضعی در روی نمونه قابل مشاهده است .

محیط : اتمسفر مرطوب

علت پدیده : زیر سازی و تمیز کردن ناقص فولاد قبل از گالوانیزه کردن آن سبب می شود که فلز روی

نتواند به صورت مطلوب به سطح فولاد چسبندگی داشته باشد و در نتیجه خوردگی موضعی رخ می دهد

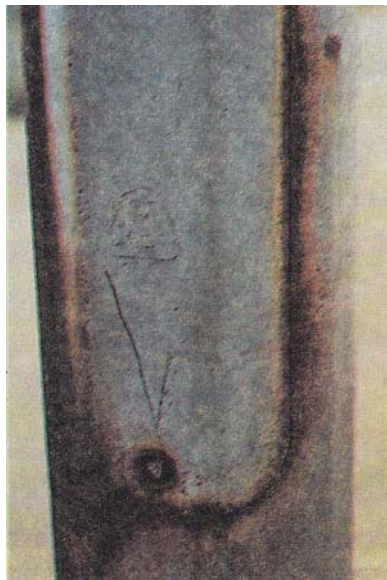
تیر چراغ برق مشهود است .

محیط : اتمسفر صنعتی ملایم و روستایی .

علت پدیده : اختلاف در هوادهی بین شکاف و بقیه سطح تیر چراغ برق سبب ایجاد پیل اختلاف دمشی می

شود و این امر سبب تشکیل زنگ می شود . همچنین باقی ماندن آب باران در شکاف پدیده خوردگی را

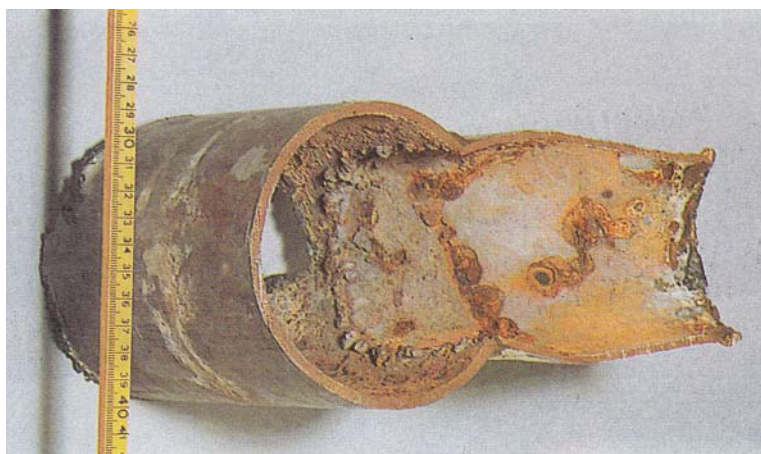
حفرات ریزی در سرتاسر لوله به وجود آمده است .

محیط : آب چاه حاوی آهن بالا با دمای $45-60^{\circ}\text{C}$.

علت پدیده : راسب شدن ذرات مس (که ناشی از خوردگی لوله های مسی دیگ بخار می باشد) بر روی

لوله فولادی از نوع گالوانیزه سبب تشکیل پیل خوردگی می گردد. زیرا زوج گالوانیکی بین مس و لوله های

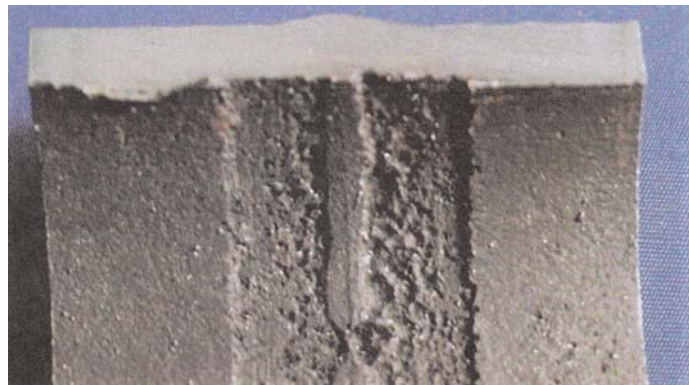
ظاهر نمونه : مقطع نیمرخ از سطح داخلی در مناطق مورد حمله به صورت فرورفته و دنداندار است .

محیط : آب دیگ بخار که با فسفات مداوا شده است ، ولی علت زوال ربطی به آب دیگ بخار ندارد

علت پدیده : به دلیل عدم دقت در زمان اسیدشویی ، خوردگی اسیدی در مناطق جوش اتفاق افتاده است .

روش اصلاح : بایستی در زمان اسیدشویی تمهیدات لازم در مورد نوع اسید و بازدارنده با توجه به جنس

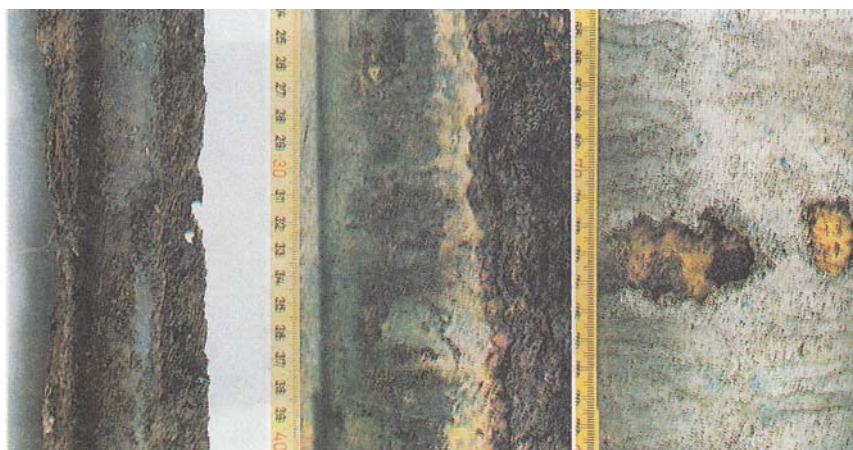
وسط: خط لوله انتقال به شدت مورد حمله قرار گرفته است. سمت راست: روکش به صورت موضعی فرسوده شده است.

محیط: محیط تا حدودی از رطوبت است، و واکنش های قلیایی ناشی از انحلال سیلیکات سدیم صورت می گیرد.

علت پدیده : به علت ورود کمی آب باران ، عایق مرطوب می شود به نحوی که لوله و روکش آن مورد حمله خوردگی قرار می گیرند . واکنش های قلیایی به همراه انتقال حرارت از سیمان سبب می شوند که فولاد نبشی گالوانیزه شده و آلومینیم روکش شده بیشتر تحت تأثیر خوردگی قرار گیرند .

روش اصلاح : چند راه برای درمان مشکل در این سیستم وجود دارد:

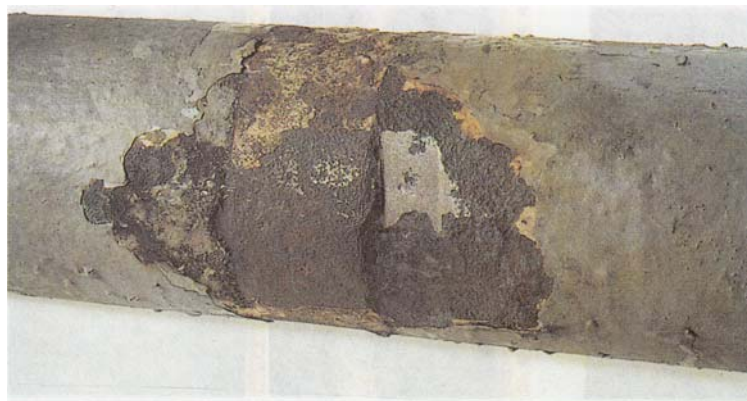
محیط : بیرون لوله : هوای مرطوب دریایی (صنعتی)

داخل لوله: محلول آمونیاک با 23°C و فشار ۶/۵ بار.

علت پدیده : رطوبت هوا که حاوی نمک ها و اسیدهای خورنده می باشد . به داخل پوشش بین لوله و نگهدارنده نفوذ نموده و سبب زوال پوشش و خوردگی لوله می شود . علت آلوده شدن رطوبت هوا دلیل: باران های اسیدی ایجاد شده و همچنین ذرات و قطرات آب برج خنک کن که در نزدیکی لوله می باشد ، است.

روش اصلاح : بایستی در محل اتصال لوله و پایه نگهدارنده از پوشش (نوارپیچی) استفاده شود که به طور کامل از نفوذ آب جلوگیری شود .

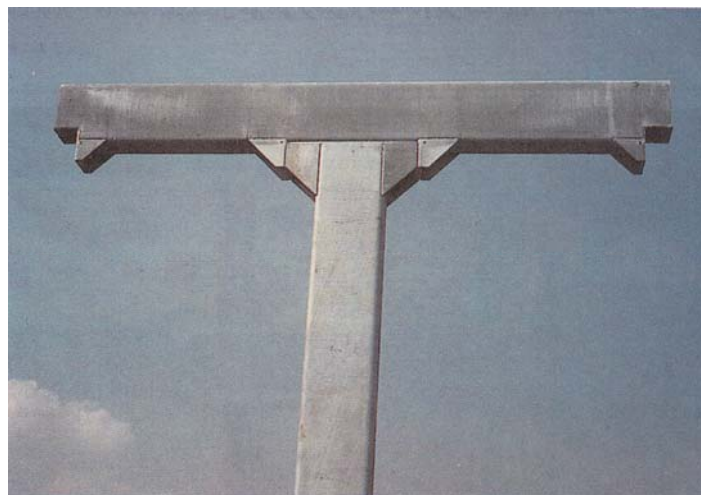
ظاهر نمونه: تیرها به صورت غیرعادی در می آید به نحوی که رگه های خاکستری در آن به وجود می آید.

محیط : نا مشخص

علت پدیده : فولاد استفاده شده برای تیر حاوی مقدار زیادی Si ($0.02 - 0.045\%$) می باشد . در حین گالوانیزه کردن و بعد از آن لایه پیوسته ای از فاز زتا بر روی لایه اتا و روی خالص بر روی تیرهای عمومی تشکیل می شود . این فاز وقتی که فولاد کشته نشده باشد (non-killed steel) تشکیل می گردد . همین اثر برای فولادهایی که مقدار Si آن بین $0.03 - 0.11\%$ است و آلومینیم آن از بین نرفته اتفاق می افتد. روش اصلاح : به وجود آمدن فاز زتا که قدرت حفاظت خوبی دارد می تواند خوردگی را کاهش دهد ، ولی این فاز ، یک فاز ترد است و در موقع حمل و نقل به راحتی شکسته می شود . هنگامی که فولاد کشته شده برای گالوانیزه برده می شود ، کارخانه گالوانیزه کننده باید به این نکته توجه داشته باشد .

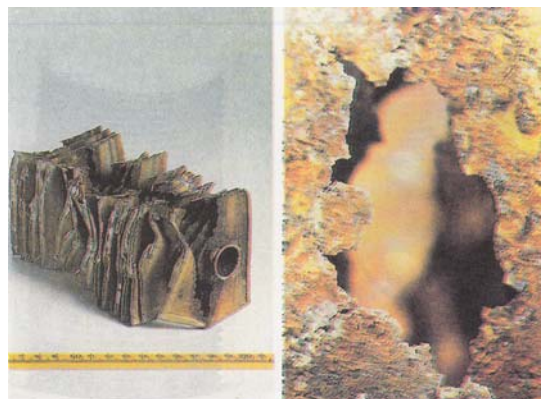
محیط : از آب چاه با خوردگی بالا استفاده می شود . اندیس لانگر آب ۲/۶ - و اندیس رایزنار ۱۱/۳ می

باشد .

علت پدیده : به علت خوردگی زیاد آب چاه و عدم تشکیل پوشش زنگار محافظ (پایانه نمک روی) خوردگی

در سیستم پدید می آید. خوردگی روی به علت وجود حفرات در پوشش روی تسریع می شود و در نهایت

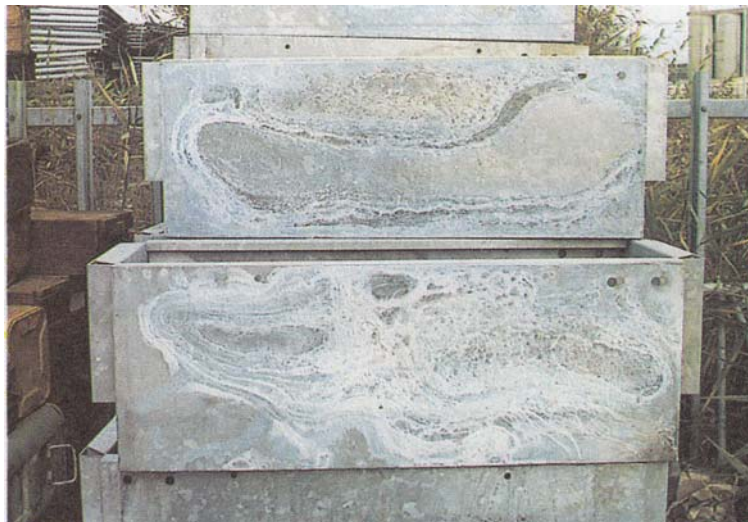
محیط : آب باران .

علت پدیده : سیستم طوری طراحی شده است که مسیر گردش هوا برای تبخیر آب باران نا مناسب بوده و

این امر سبب می شود که پوشش روی مورد حمله قرار می گیرد و اکسید روی هیدراته (زنگ سفید)

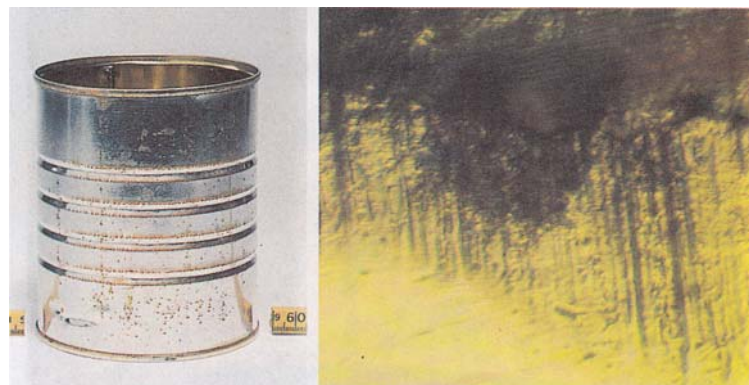
۹۰ °C می رسد pH آن ۸/۷ (در دمای ۹۵ °C) مقدار کلرید (Cl^-) برابر با ۱۲۰ ppm و کلر آزاد (Cl_2) برابر

با ۲ppm می باشد .

علت پدیده : برای حذف اکسیژن آب ، بخار به داخل آب تزریق می شود . معکوس شدن پیل قلع/آهن تحت شرایط

غیر هوازی ، اتفاق می افتد . این معکوس شدن در قسمت بیرونی قوطی باعث می گردد که قلع بصورت آندی داخل

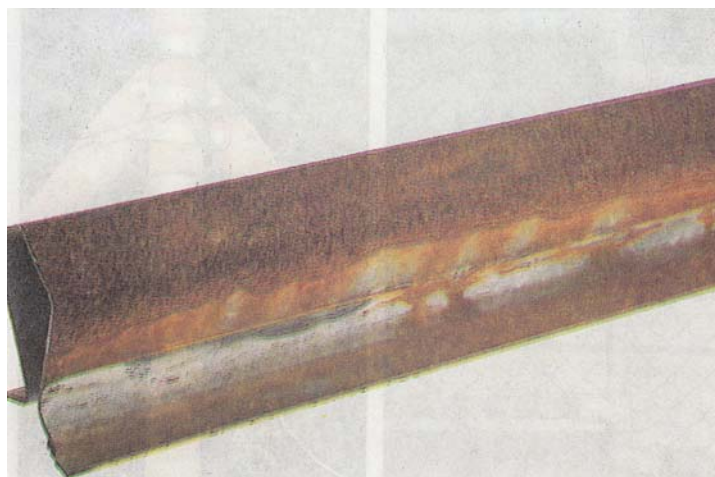
ظاهر نمونه : حمله یکنواختی روی نمونه صورت گرفته است . این امر منجر به تشکیل زنگ شده است .

محیط : آتمسفر .

علت پدیده : پوشش روی از کیفیت مطلوبی برخوردار نمی باشد (ضخامت کم) ضمن آنکه گاز های دی اکسید کربن خروجی از دودکش یک دیگ بخار نزدیک محل سبب خوردگی نمونه شده است . لازم به ذکر است که سازنده برای لوله های مذکور ۲ سال ضمانت داده است .

روش اصلاح : فولاد مذکور که با روش فوق گالوانیزه شده است برای این شرایط کاری مناسب نیست . بهتر است از سازه های آلومینیومی استفاده شود . همچنین بعد از اسید شویی ، سازه خورده شده را می توان به روش غوطه وری داغ گالوانیزه کرد و سپس پوشش داد (سیستم دوبلکس) .

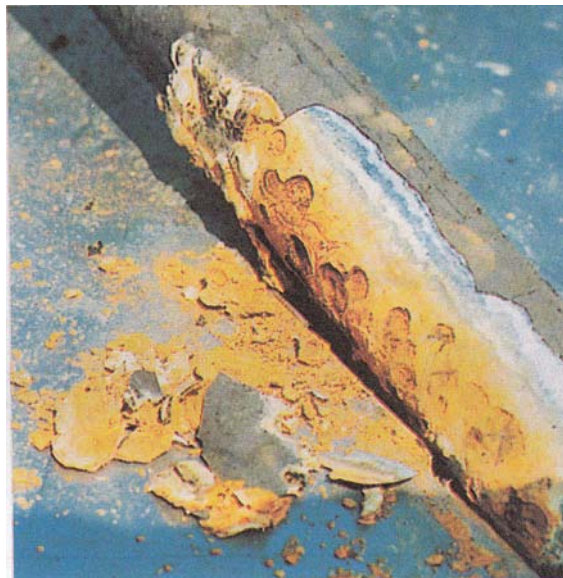
ظاهر نمونه : پوسیدگی و کنده شدن موضعی پوشش ، به همراه خوردگی حفره ای فولاد .

محیط : فاضلاب غلیظ با هدایت بالا

علت پدیده : پس از نصب کلاhek از جنس فولاد زنگ نزن ، اتصال گالوانیکی (اتصال دو فلزی) بین منافذ

موجود در پوشش و فولاد برقرار شد که واکنش را به سوی خوردگی گالوانیکی هدایت می کند .

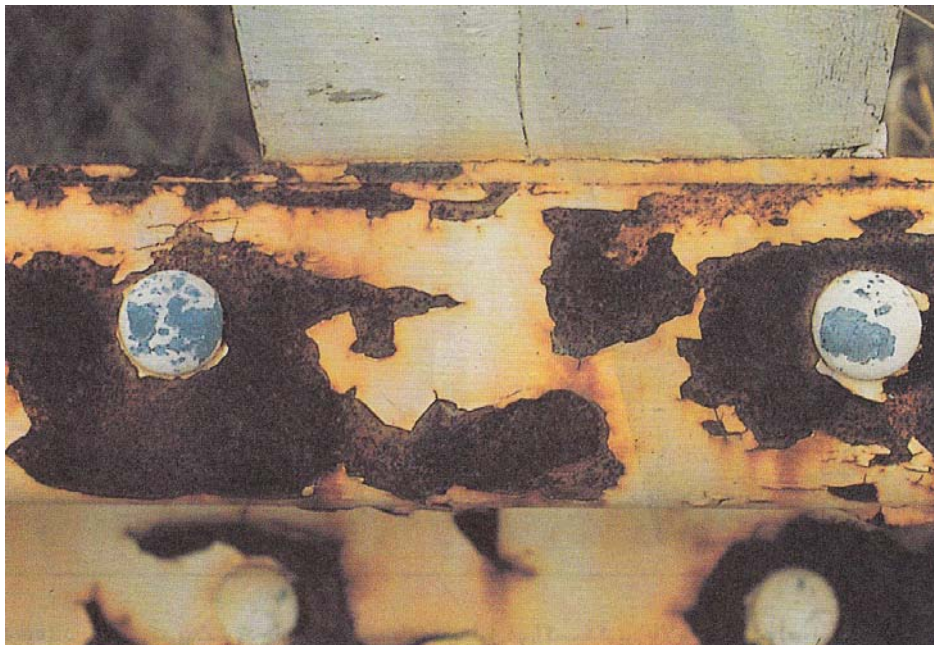
یکنواخت شده اند، در حالی که پیچ و مهره های گالوانیزه ، سالم مانده اند .

محیط : هوای روستایی

علت پدیده : به دلیل غیر محافظ بودن پوشش اعمالی و عدم آماده سازی سطح قبل از رنگ آمیزی ، بدنه

فلزی دچار خوردگی شده است . در حالی که کلیه تجهیزات آن از قبیل پیچ و مهره ، تیرکها و ... با داشتن

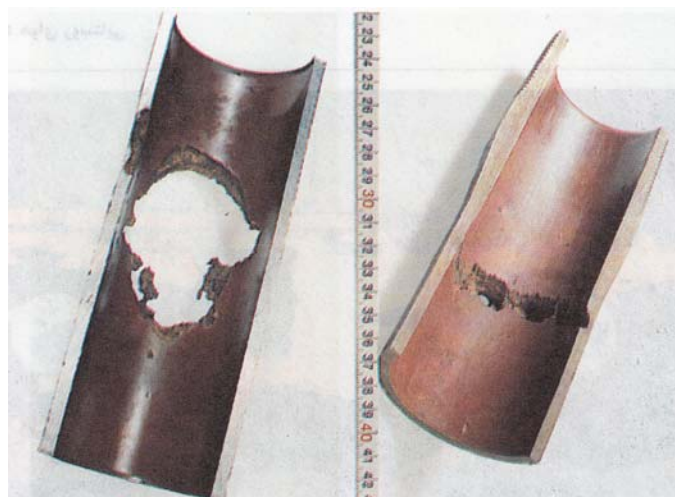
ظاهر نمونه : در مناطقی که پوشش دچار آسیب شده فولاد بصورت موضعی دچار خوردگی شدید شده است .

محیط : نفت خام حاوی آب (آب نمک و CO_2 دما حداکثر 50°C) .

علت پدیده : در نقاطی که پوشش دچار آسیب شده است به دلیل دی اکسید کربن بالا و همچنین آب نمک ،

سطح فولاد به شدت خورده شده است . پوشش در حالت های زیر می تواند تخریب شود و یا آسیب ببیند :

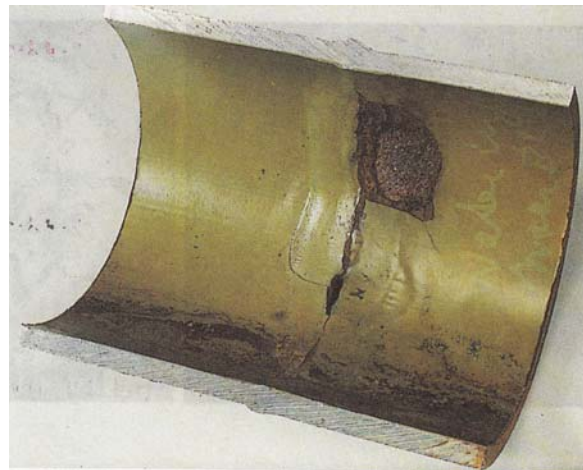
محیط : فاضلاب هوادهی شده که حاوی نمک بالا (۲۰-۱۵٪) بوده و pH آن برابر ۵ و درجه حرارت 35°C

است .

علت پدیده : در زمان جوشکاری ، محل های جوش به خوبی پوشش نمی شوند . این مسئله سبب می شود

تا آب خورنده به داخل پوشش نفوذ نموده و نهایتاً سبب تخریب پوشش و لوله شود .

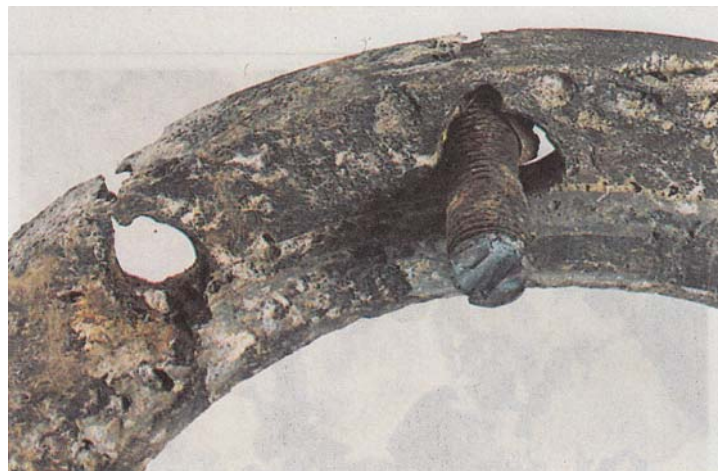
ظاهر نمونه : حمله شدیدی بصورت خوردگی روی کل سطح صورت گرفته است .

محیط : محیط اطراف بسیار مرطوب است .

علت پدیده : اتصال بین خط لوله از جنس فولاد زنگ نزن و فلانچ فشاری آلومینیمی .

روش اصلاح : با به کار بردن فلانچ فشاری از نوع فولادی می توان از وقوع خوردگی گالوانیکی جلوگیری

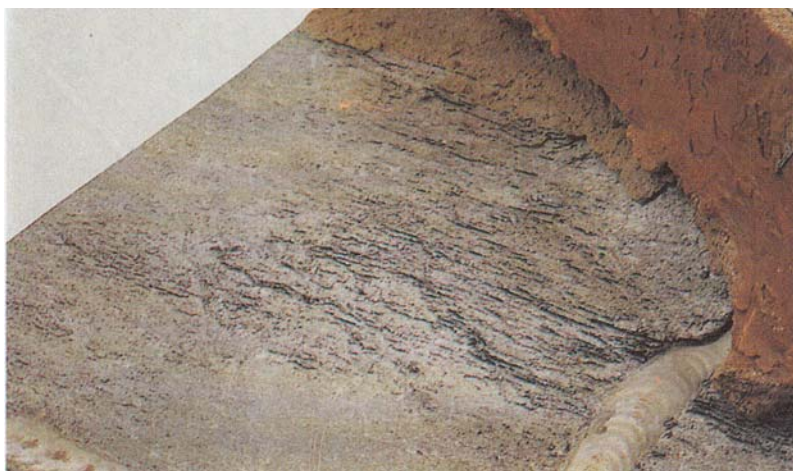
ظاهر نمونه : خوردگی لایه ای .

محیط : اتمسفر

علت پدیده : به دلیل تر شدن منظم و مداوم عایق و تماس مستقیم با آزبست ، آلومینیم در معرض

خوردگی لایه ای قرار می گیرد و در نتیجه بیشتر و بیشتر لایه های اکسیدی تشکیل می شود .

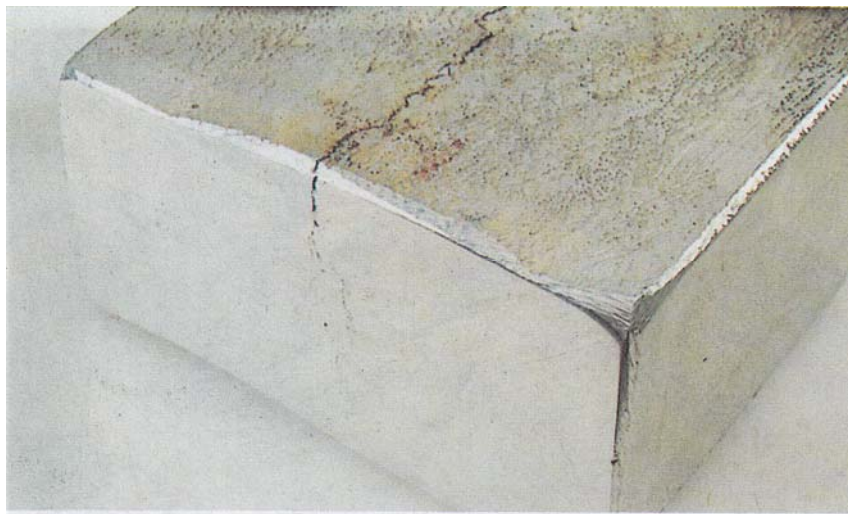
ظاهر نمونه : شکست در مرکز جوش ، در جهت طولی جوش .

محیط: اسید استیک غلیظ در دمای محیط .

علت پدیده : به علت بالا بودن سرعت سرد شدن در هنگام جوشکاری صفحات ، ترک هایی به وجود می آید . به علت وجود تنش باقیمانده در نوک ترک ، این ترک به وسیله اسیداستیک گسترش می یابد و موجب رشد ترک و خوردگی می شود .

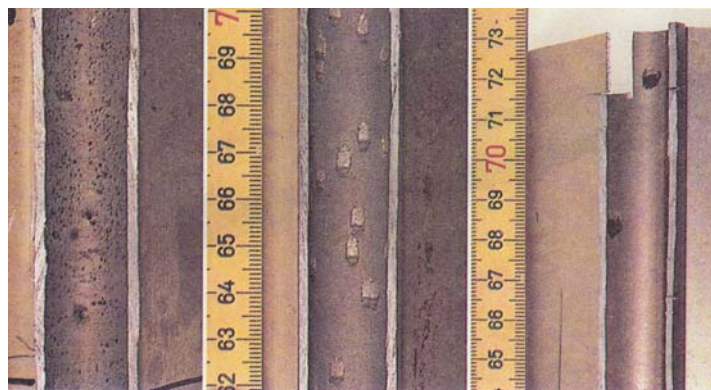
محیط : آب خام حاوی اکسیژن بالا که با مواد پراکنده ساز و همچنین مولیبدات سدیم (بعنوان بازدارنده)

مداوا شده است . دمای آب °C ۷۰-۴۰ ، pH برابر با ۹/۵-۱۱ .

علت پدیده : به دلیل رسوب اکسید آهن و بالا رفتن pH (در اثر اضافه کردن مولیبدات سدیم) حفره ها در

حضور اکسیژن و به وسیله کلرید جوانه می زنند. آب گرم شده حاوی ۷۰ppm یون آهن و ۷۰ppm یون

آلومینیم می باشد . به کار گیری مداوم غیر صحیح سبب ایجاد آسبی شده است که خسارت آن حدود

۱۱۰,۰۰۰ دلار می باشد .

روش اصلاح :

* تمام لوله های آلومینیمی عوض شود ؛ همچنین همراه با سیستم قدیمی یک مبدل حرارتی از جنس

فولاد زنگ نزن نیز استفاده شود .

* سیستم ثانویه با آب مقطر پر شده و مولیبدات سدیم به آن افزوده نشود .

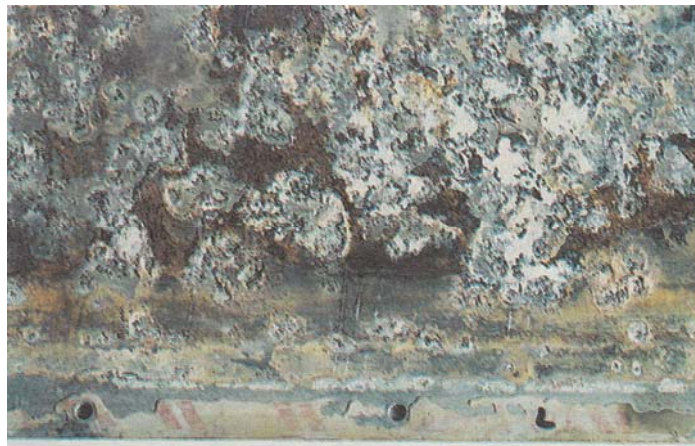
محیط: آب چاه خورنده حاوی سولفید و رسوب اکسید آهن، میزان سولفید (s^{-2}) ppm ۰/۸، آهن

(Fe^{+2}) ppm ۳۱، $pH=۶/۳$ ، دمای جداره حدوداً $۱۰۰^{\circ}C$.

علت پدیده: H_2S موجود در آب چاه، آلومینیم را مورد حمله قرار می دهد.

روش اصلاح: تبدیل سیستم به یک سیستم خنک کن بسته غیر مستقیم که به وسیله آب چاه از طریق یک

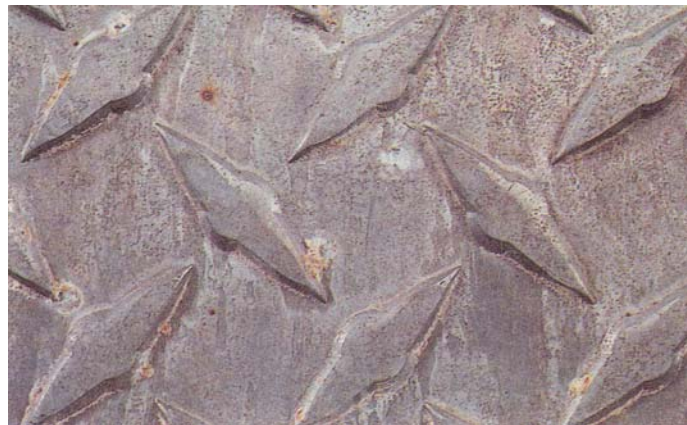
محیط : آب استخر شنا حاوی هیپو کلریت سدیم می باشد که به منظور ضد عفونی نمودن آب به آن

اضافه شده است .

علت پدیده : در فرآیند ساخت (آنودایزینگ) حفراتی در لایه اکسیدی ایجاد شده و تنش هایی در

زمان ساخت در این قطعه ایجاد شده است که این عوامل باعث به وجود آمدن خوردگی در کف پوش می

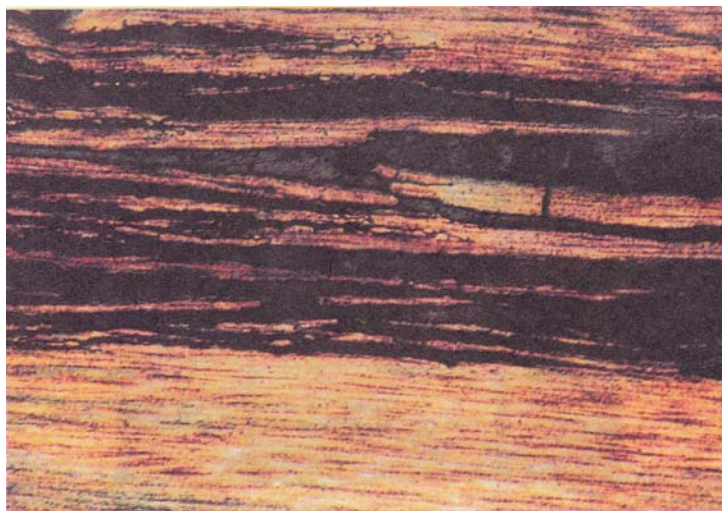
ظاهر نمونه : خوردگی لایه ای که از یک سوراخ پرچ شروع شده است .

محیط : اتمسفر .

علت پدیده : آلیاژ مذکور به دلیل ساختار فیزیکی ، مناسب برای ساخت بدنه هواپیما نمی باشد .

روش اصلاح : این آسیب می تواند موجب از کار افتادن قطعه شود که با روش های زیر می توان از به

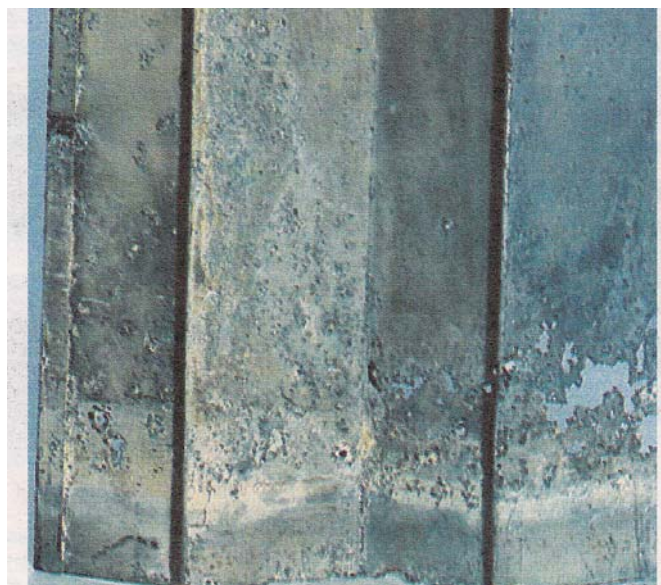
ظاهر نمونه : خوردگی یکنواخت

محیط : آب گردشی نرم شده (Softened Water) که pH آن ۹/۵ می باشد .

علت پدیده: اتمیزه شدن باعث بوجود آمدن آب گردشی قلیایی شده و سیستم دمش نامناسب باعث بوجود آمدن رسوبات بی کربنات سدیم و سودا می شود . این مواد باعث آسیب دیدن آلومینیم می شود . رسوبات ایجاد شده این آب که دارای قلیائیت بالایی است سبب خوردگی آلومینیم می شود (رسوبات حاوی بی کربنات و کربنات سدیم و سود سوزآور است) .

روش اصلاح :

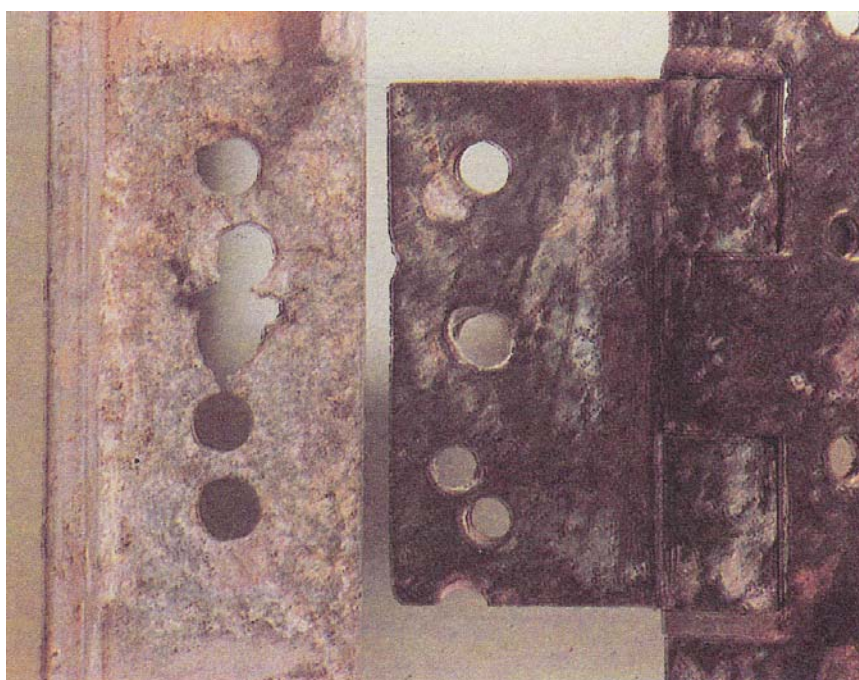
ظاهر نمونه : خوردگی یکنواخت در محل و اتصال لولا

محیط : اتمسفر صنعتی

علت پدیده : ایجاد پیل به دلیل اتصال آلومینیم و مفصل هایی از جنس برنز .

روش اصلاح : بایستی جنس قطعات فوق از یک جنس باشد . هر دو از آلومینیم و یا هر دو از آهن

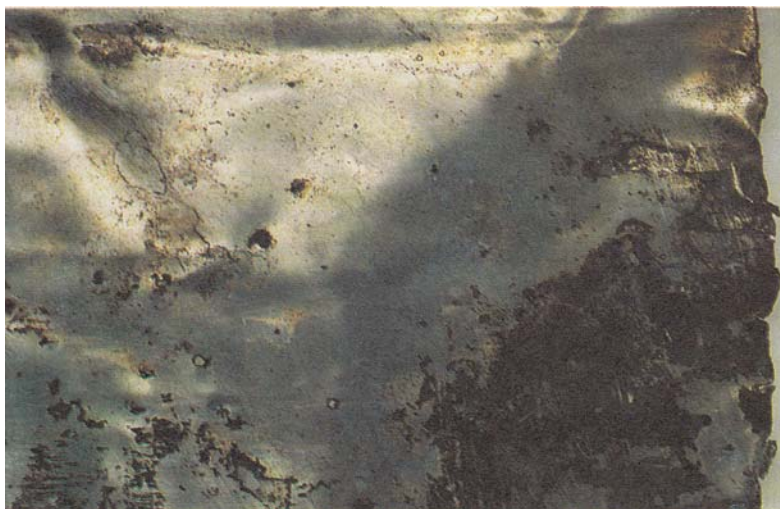
ظاهر نمونه : سوراخ هایی در محل اتصال سیم آنتن به پوشش سقف مشاهده می شود .

محیط : اتمسفر .

علت پدیده : سقف آلومینیمی مذکور به دلیل وجود جریان های سرگردان ناشی از اتصال ناقص سیم آنتن

دچار خوردگی شده است .

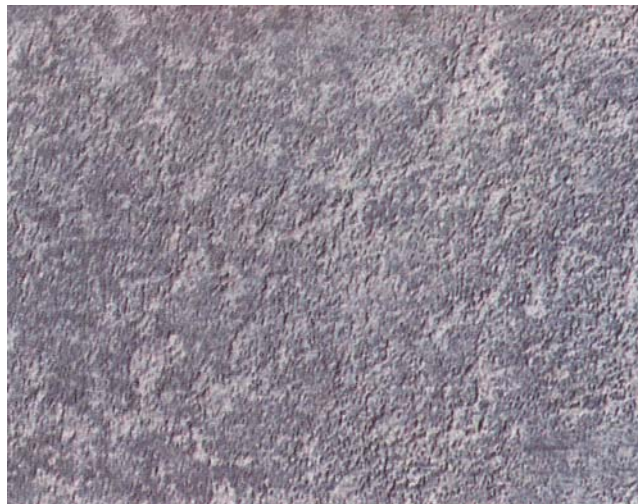
محیط : هوایی که رطوبت نسبی آن در سیستم تهویه هوا از ۸۷٪ به ۷۸٪ کاهش می یابد . کف خشک

می باشد هوا از کف عبور نموده . سپس به واحد تهویه بر می گردد .

علت پدیده : هوای مرطوب حاوی قطرات آب می باشد . به دلیل ایجاد رسوبات سفید رنگ $Al(OH)_3$ و

$NaCl$ بر روی سطح کف مخزن ، و حالت قلیایی بودن این نمک ها فلز آلومینیم کف مخزن به وسیله این

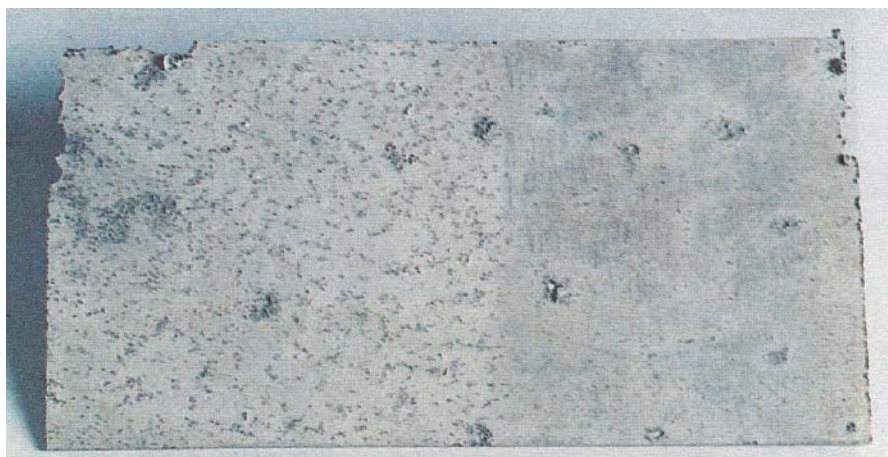
ظاهر نمونه : حمله حفره‌ای

محیط : آب تبخیر شده .

علت پدیده : هوای مرطوب ایجاد شده توسط دستگاه تهویه مطبوع دارای قطرات آبی می‌باشد که این قطرات در زمان تبخیر در روی کانال ، رسوبات قلیایی تولید نموده و این امر موجب خوردگی کانال هوا که از جنس آلومینیم می باشد، می شود .

روش اصلاح : بدلیل اینکه نمی توان از نشستن قطرات جلوگیری کرد ، یکی از روشهای زیر را می توان جهت کاهش خوردگی به کار برد :

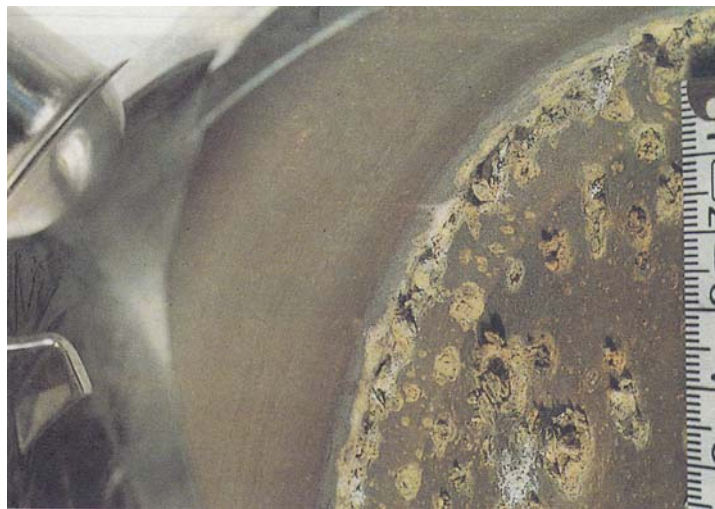
ظاهر نمونه : خوردگی حفره ای شدیدی در قسمت پایه (تکیه گاه) قابل مشاهده است .

محیط : آب تصفیه نشده .

علت پدیده : پیل هایی بین پوشش فولاد زنگ نزن و پایه آلومینیمی تشکیل می شود ، و در نتیجه خوردگی

گالوانیکی صورت می گیرد .

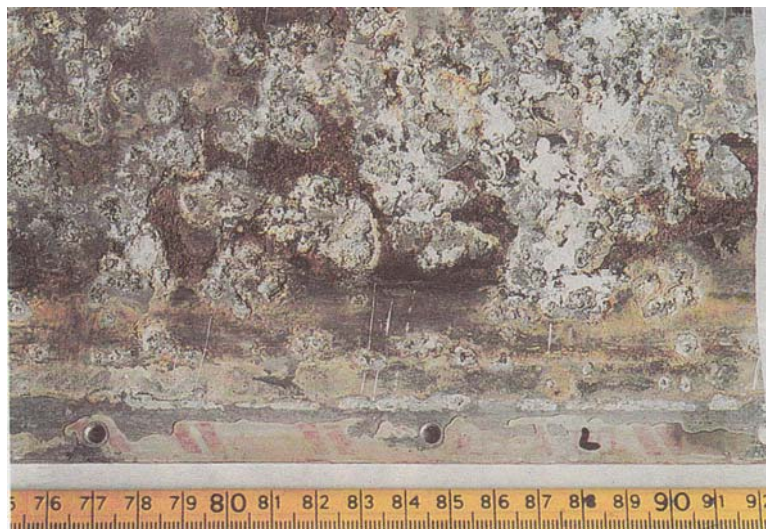
یون سولفید در حدود ۰/۸ ppm و یون آهن (Fe^{+2}) ۳۱ ppm است . دمای دیواره تقریباً $100^{\circ}C$ است ۶/۳

pH = .

علت پدیده : سولفید هیدروژن (H_2S) موجود در آب چاه به آلومینیم حمله می کند .

روش اصلاح : به دلیل آنکه خوردگی آب مذکور بسیار زیاد است ، لذا توصیه می شود در صورت امکان

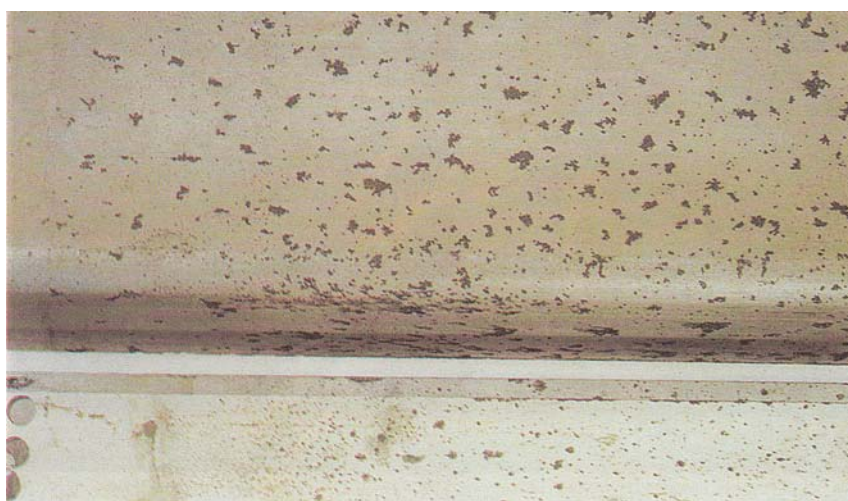
ظاهر نمونه : حفره دار شدن

محیط : اتمسفر دریایی

علت پدیده : ناهمگونی در آلیاژ و آب بندی نشدن (unsealed) لایه آندایز شده ، همراه با بالا بودن مقدار

کلر در اتمسفر باعث ایجاد این نوع خوردگی می گردد .

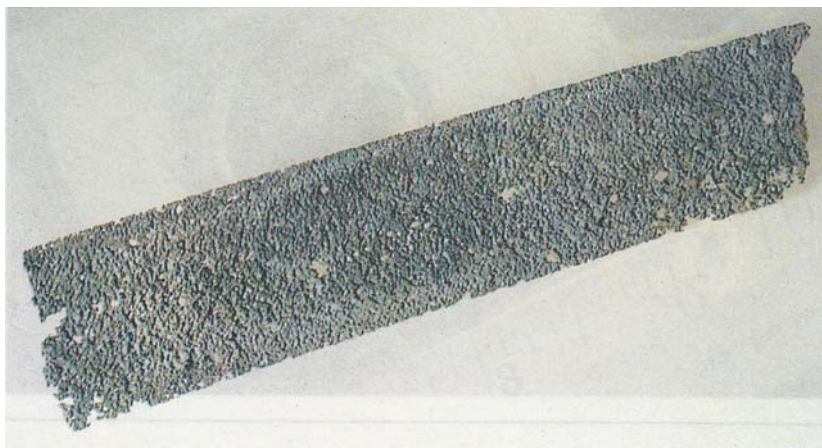
ظاهر نمونه : خوردگی شدیدی در سراسر صفحه مشاهده می شود که سطح خشنی را ایجاد نموده است .

محیط : بخار اشباع با فشار ۱۰ بار که به طور دائم توسط آب بویلر که قلیایی می باشد آلوده می شود.

علت پدیده : به دلیل تغییرات و همچنین تولید بیش از حد بخار و عدم کنترل سطح درام ، آب بویلر که

قلیائیت آن بالا می باشد وارد بخار شده و آن را آلوده می کند. قلیائیت بیش از حد آب بویلر سبب

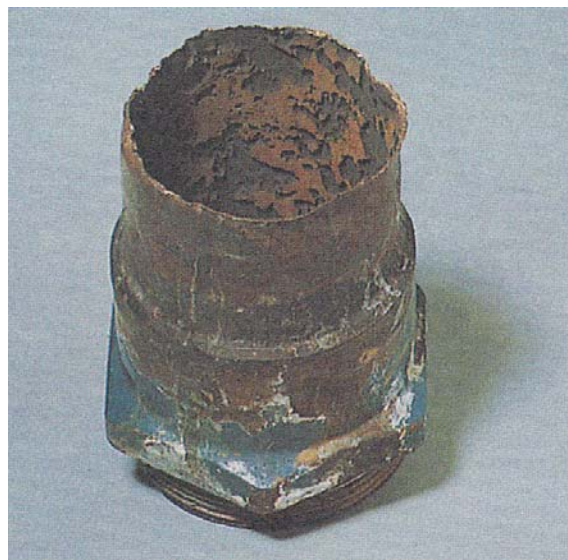
محیط : آب کندانسه اکسیژن دار و خورنده در دمای 90°C ، بویلر توسط آب هوا زدایی شده تغذیه می

گردد (مخلوطی از آب نرم شده و کندانسه).

علت پدیده : مس در برابر اسید کربنیک یا اکسیژن موجود در آب کندانسه برای هر یک به تنهایی دارای

مقاومت خوبی است ، ولی در برابر ترکیب این دو گاز اصلاً مقاوم نیست.

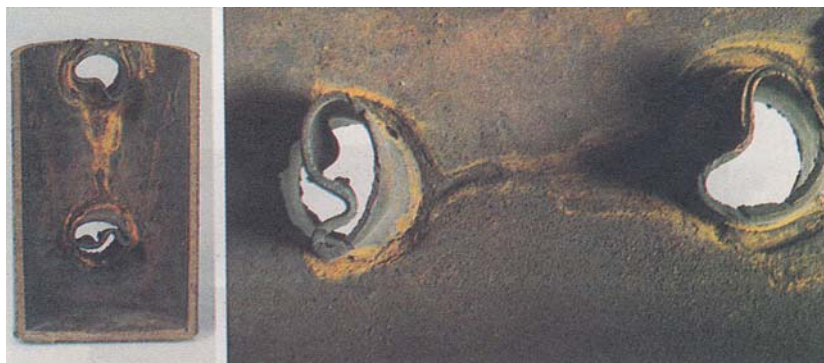
شده اند واقع شده است . همچنین لوله ها دچار تغییر شکل گشته اند .

محیط : حاوی آب چگال اکسیژن دار و خورنده (دما حدوداً 100°C).

علت پدیده : خوردگی فولاد ناشی از خوردگی گالوانیکی بر اثر تماس مس/ فولاد در محیط آب خورنده

حاوی اکسیژن می باشد . تغییر شکل انتهای لوله های مسی نیز بر اثر ضربات چکشی آب بوده است.

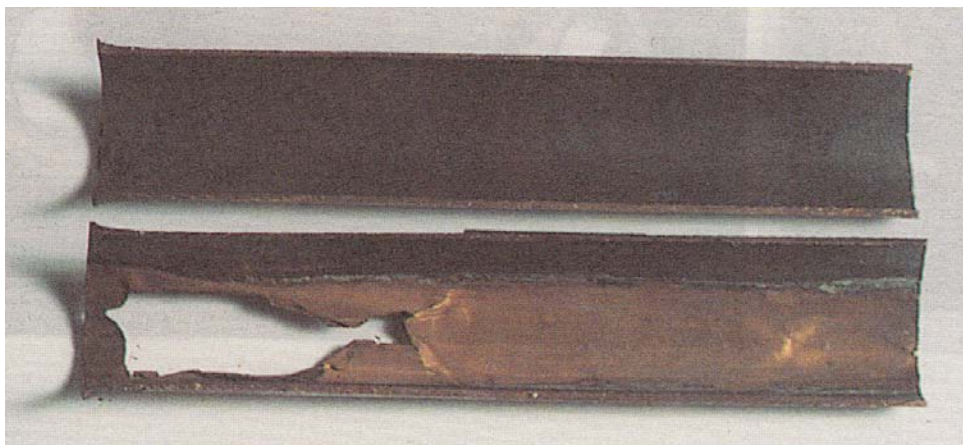
توربین های بخار تولید می شود . آب مورد استفاده ، آب نرم هواگیری نشده است . محیط گرمایش شامل

آب داغ 150°C است.

علت پدیده : مس دارای مقاومت خوردگی کافی در محیط آب چگال حاوی اکسیژن نیست و بنابراین به

سرعت می تواند خورده شود .

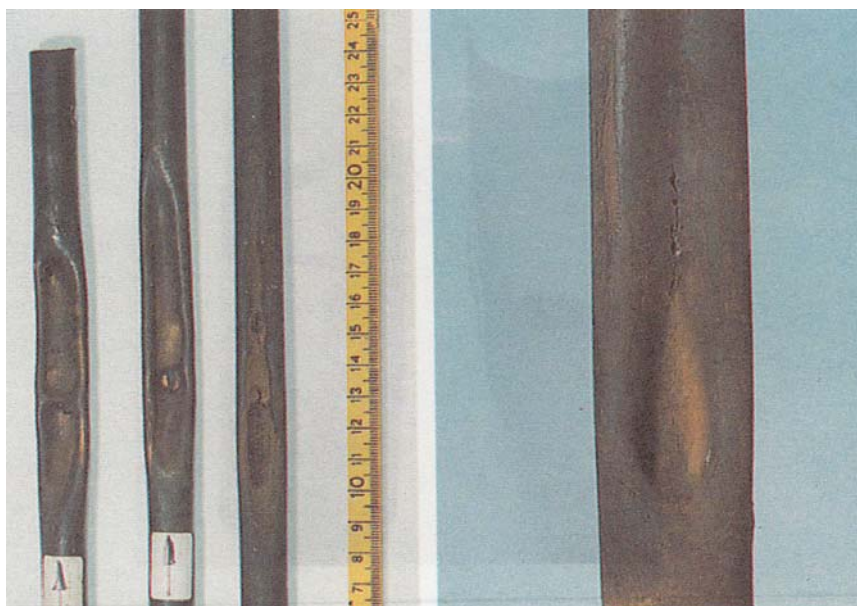
فرو رفتگی ها همیشه می تواند در سمت بخار به دلیل وجود ذرات آب در بخار به وجود آید) .

محیط : بخار (اطراف لوله ها) .

علت پدیده : به علت وجود آب در بخار .

روش اصلاح : با نصب یک سیستم تخلیه مناسب و یک زانویی بخار بلافاصله بالاتر از رگلاتور تغذیه

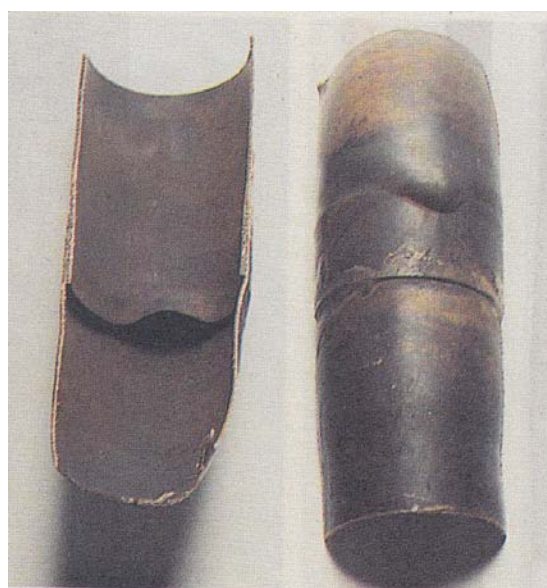
ظاهر نمونه : نمونه کاملاً متورم است که در محل نشستی این تورم بیشتر است .

محیط : آب چگال با درجه حرارت $90-100^{\circ}\text{C}$.

علت پدیده : اشتباه در طراحی و سوار کردن قطعات سبب بروز این مشکل می شود . به منظور اتصال

لوله ها به یکدیگر و ایجاد لوله های هم قطر ، به کمک چکش کاری قطر یکی از لوله ها را کم می کنند . تنش

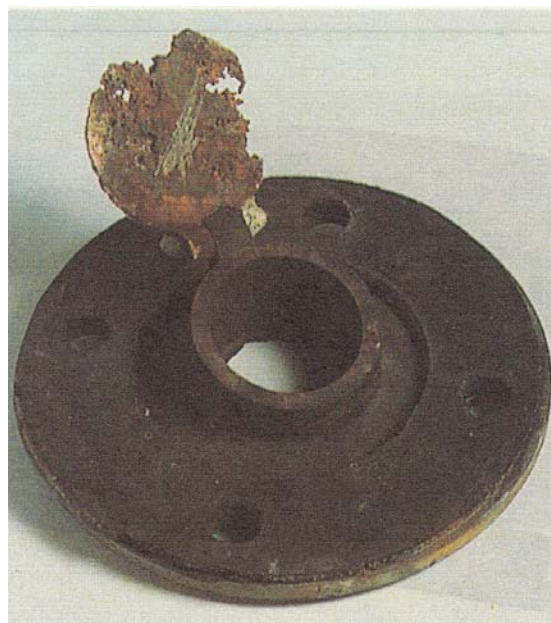
ظاهر نمونه : خوردگی عمومی شدیدی در روی نمونه صورت گرفته است .

محیط : آب داغ (با دمای °C ۷۰-۹۰) در سیستم گردش بسته و با $PH = 9$

علت پدیده : به علت اختلاف پتانسیل بین آلومینیم و برنز در حضور اکسیژن پدیده ی خوردگی گالوانیکی

صورت می گیرد . منشأ این اکسیژن از تانک انبساط باز می باشد . علاوه بر این ، آلومینیم در آب قلیایی

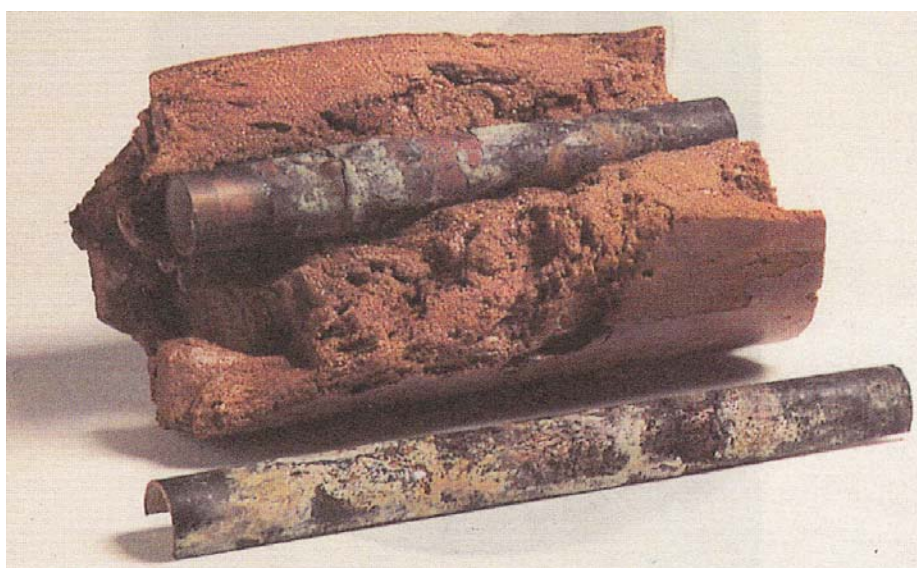
ظاهر نمونه : خوردگی موضعی شدید که منجر به سوراخ شدن لوله گردیده است .

محیط : عایق فومی پلی اورتان (PUR) تر (لوله در بالای سطح آب زیر زمینی مدفون شده است .)

علت پدیده : لوله مذکور توسط دو عایق فومی و دیگری عایق فلزی که عایق فومی را در بر دارد پوشیده شده است . شکسته شدن اتصالات لحیم شده عایق فلزی سبب تر شدن عایق فومی شده است . با توجه به دمای لوله که 80°C می باشد ، تری کلرواتیل فسفات موجود در فوم در شرایط فوق به اسید فسفریک و اسیدکلریدریک تجزیه می شود که سبب زوال لوله می شود .

روش اصلاح : استفاده از نوعی از PUR که در آن تری کلرواتیل فسفات موجود نباشد و یا به کار بردن یک عایق دیگر .

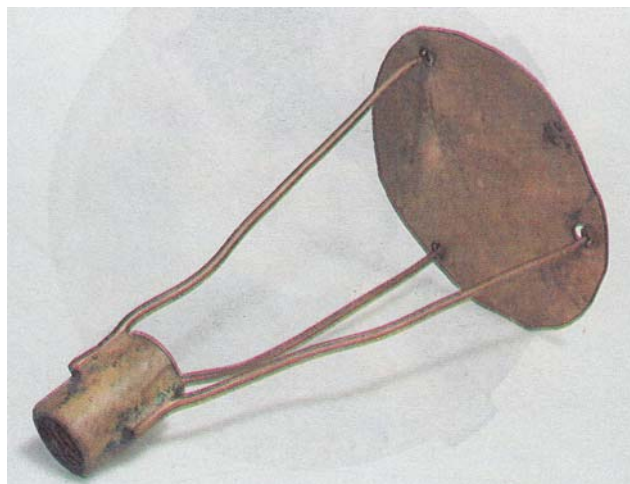
محیط : اسید سولفوریک ۹۶٪ در دمای °C ۲۰ - ۱۵ (در صفحه پاشش)

دما در ظرف با دمش بخار به °C ۱۰۰ - ۹۰ می رسد .

علت پدیده : در دمای بالا ، مس به وسیله اسید سولفوریک ۹۶٪ آسیب می بیند . در اینجا خوردگی به

دلیل نقش سایشی بخار اسید سولفوریک که بر روی سطح صفحه پاشش می ریزد ، تشدید می شود .

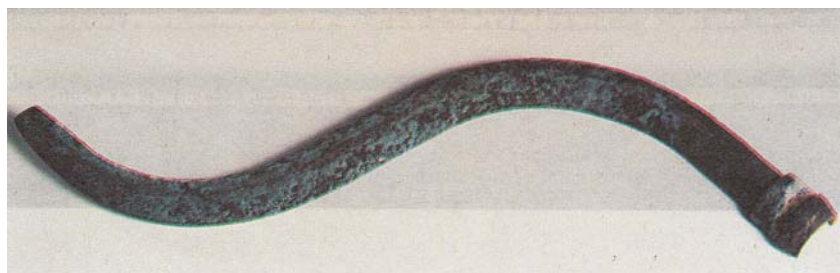
ظاهر نمونه : خوردگی یکنواخت خارجی ، به همراه محصولات خوردگی آبی رنگ .

محیط : هوای مرطوب .

علت پدیده : به دلیل نشت آمونیاک و متراکم شدن آن بر روی لوله مسی ، لوله مذکور توسط آمونیاک

مورد حمله قرار گرفته است (رنگ آبی به علت تشکیل کمپلکس مس / آمونیاک می باشد) .

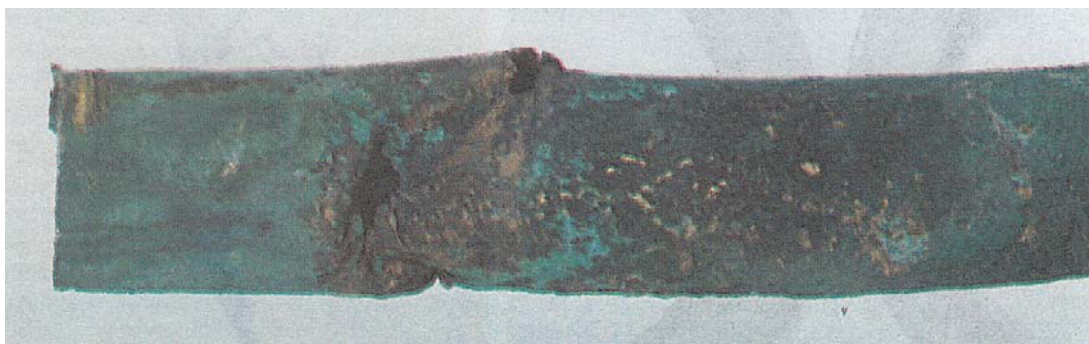
ظاهر نمونه : خوردگی موضعی (تغییر شکل مکانیکی در اثر بیرو کشیدن) .

محیط : خاک با مقاومت پایین ($10 \text{ Ohm} \cdot \text{m}$) : رطوبت خاک بسیار بالا می باشد .

علت پدیده : اتصال گالوانیکی بین اکسید آهن ایجاد شده در بتن آرمه (آهن موجود در بتن زنگ زده است) با لوله مسی ، سبب خوردگی گالوانیکی مس می شود . در این حالت اکسید آهن نسبت به مس نجیب تر است .

روش اصلاح : از لوله های مسی محافظت نشده نبایستی در داخل خاک استفاده نمود. بایستی این لوله ها با پوشش مناسب نظیر پوشش های نواری پلی اتیلن پوشیده شوند .

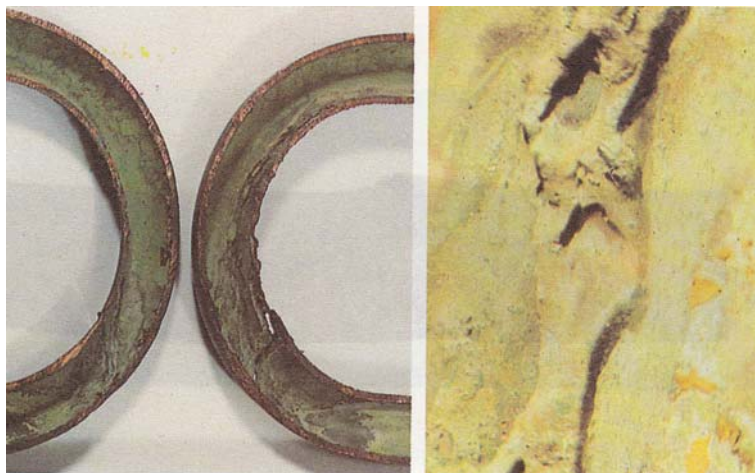
ظاهر نمونه : خوردگی سایشی

محیط : مخلوط بخار و آب مقطر حاوی CO_2 بالا (۱۳۰ ppm) .

علت پدیده : به دلیل بالا بودن دی اکسید کربن ، آب و بخار مذکور خورنده می باشد ضمن آنکه سرعت بخار در زانویی بالا بوده و ایجاد اغتشاش و تلاطم می نماید .

روش اصلاح :

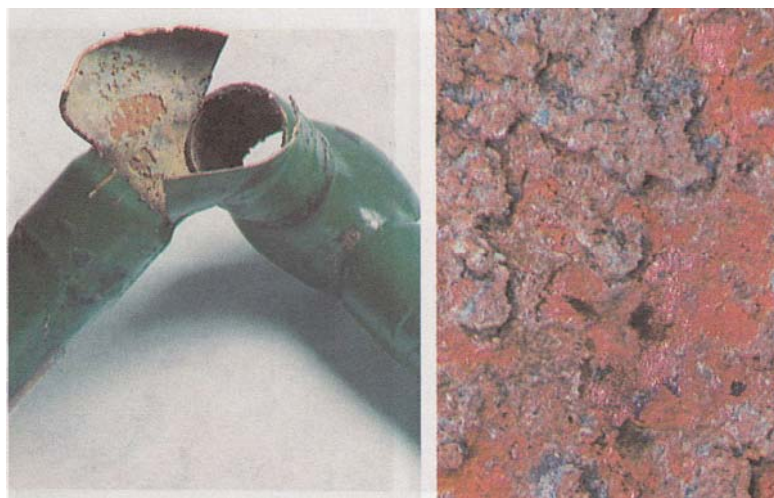
ظاهر نمونه : خوردگی موضعی در محل اتصالات لحیم

محیط : آب چاه حاوی اکسیژن .

علت پدیده : با توجه به شکل کمانی موضع خوردگی و محل آن (نزدیک اتصالات لحیم) ، محتمل ترین

علت را می توان مربوط به استفاده از لحیم اضافی یا نوع لحیم نامرغوب نسبت داد .

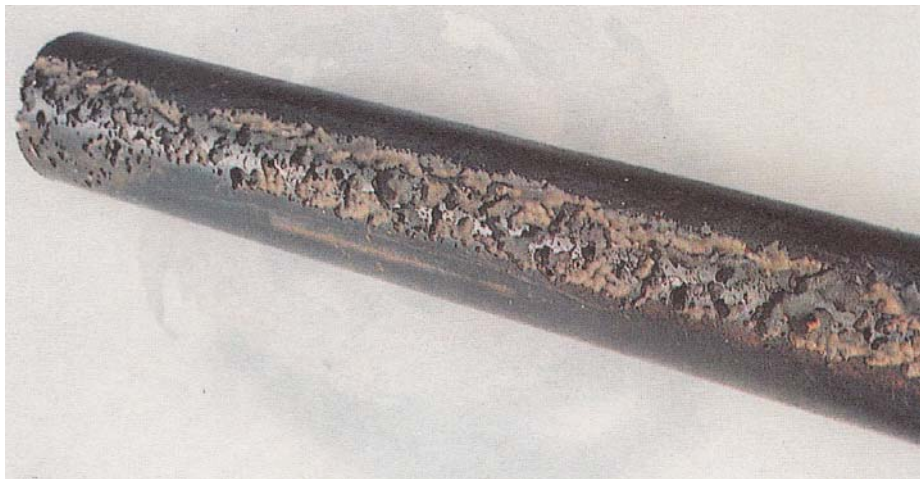
بعضی مناطق لوله سوراخ شده است .

محیط : داخلی : بخار ؛ خارجی محصولات آلی که حاوی الکل می باشد ، دما °C ۶۰ .

علت پدیده : در اثر به تأخیر افتادن نقطه جوش ، پوسته اکسیدی سطح آسیب دیده است . خوردگی زمانی

رخ داده است که این محفظه به طور شیمیایی شسته شده است . بدون این مرحله ، محفظه تا یک سال

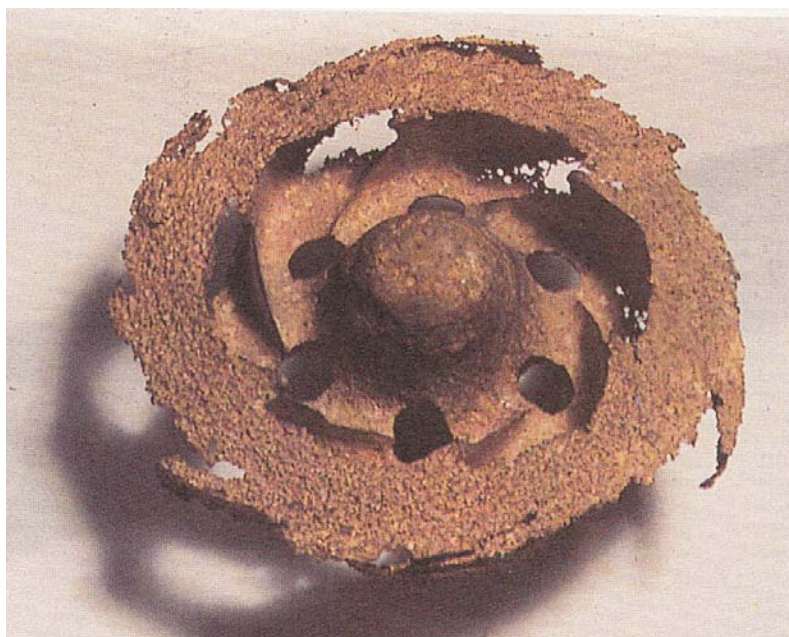
ظاهر نمونه : خوردگی یکنواخت شدید ، پروانه به طور وسیعی دچار خوردگی شده است .

محیط : اسید سولفوریک ۱٪ ، دمای ۳۰ °C .

علت پدیده : برنز در مقابل اسید سولفوریک مقاومت ندارد . قبلاً از مواد شیمیایی دیگری برای این اسید

شویی استفاده می شد و هنگامی که استفاده از اسید سولفوریک شروع شد ، در مدت کوتاهی پروانه پمپ
