کنترل خوردگی در صنایع

جلد سه

دیدبانی و اندازه گیری خوردگی، طراحی
مطالعات موردی

مؤلف: دکتر سید محمد سید رضی

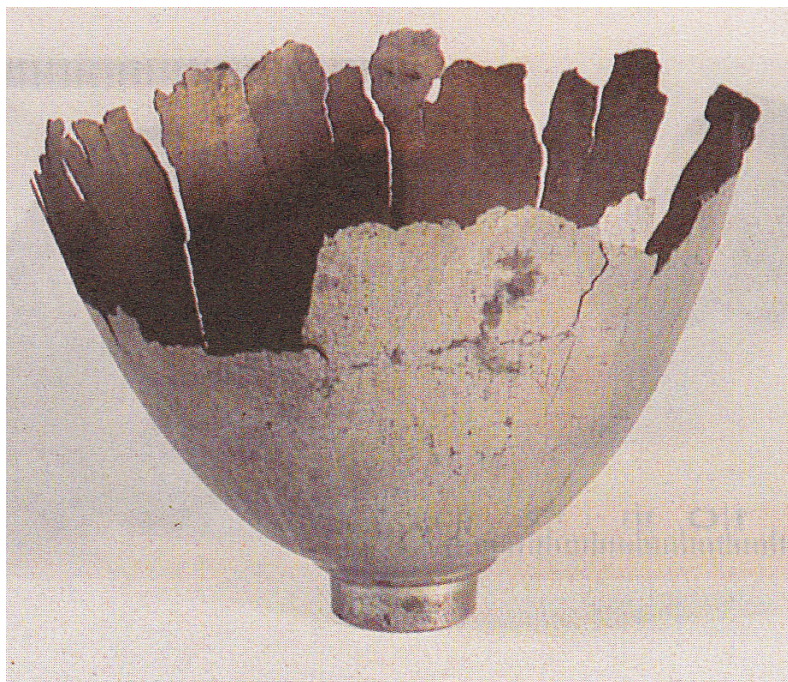
ظاهر نمونه : ترک خوردگی

محیط : اتمسفر حاوی آمونیاک ، منبع تولید آمونیاک ، تجزیه گیاهان داخل کانال آب .

علت پدیده : آمونیاک موجود در هوا سبب خوردگی تنش‌ی در برنج شده است .

روش اصلاح : آلیاژهای مسی برای این محیط ها مناسب نمی باشند .

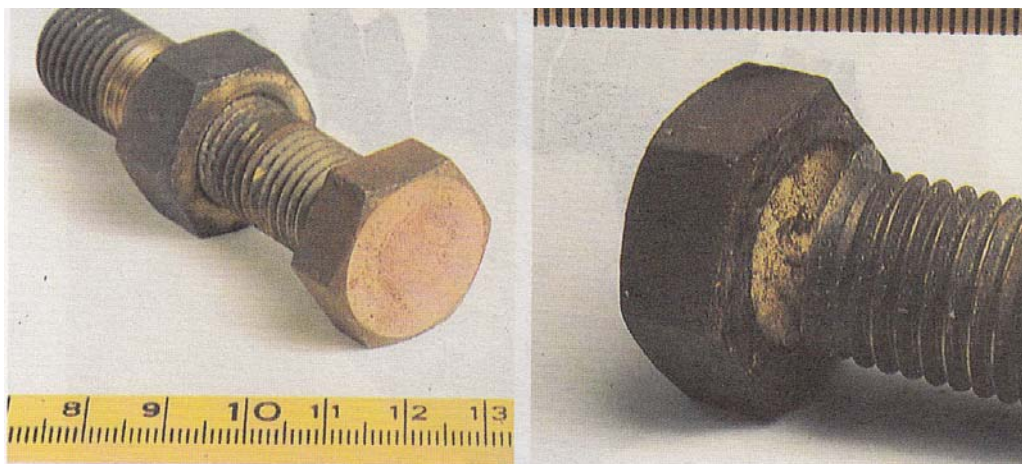
ظاهر نمونه : تغییر رنگ پیچ

محیط : اتمسفر صنعتی .

علت پدیده : روی زدایی در پیچ برنجی پدید آمده است . علت این امر اتصال گالوانیکی پیچ از جنس برنج

و مهره از جنس فولاد زنگ نزده می باشد .

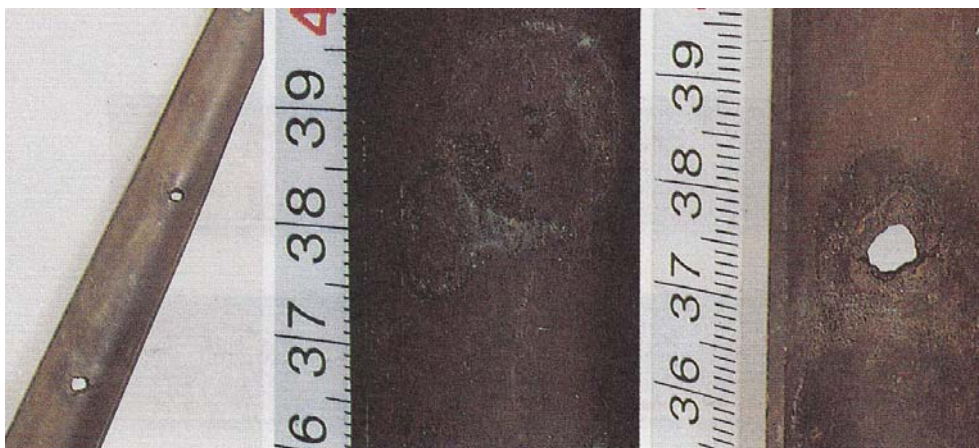
ظاهر نمونه : خوردگی حفره ای .

محیط : آب شهری ، ترکیب شیمیایی نا مشخص ، دما: $20^{\circ}\text{C} - 10^{\circ}\text{C}$. سرعت آب 15 Cm/Sec .

علت پدیده : به علت سرعت کم آب در داخل لوله ، ذرات نا محلول ، داخل لوله را سبب شده و وجود

رسوبات ناخواسته سبب تشکیل پیل خوردگی (پیل های اختلاف دمشی) شده است .

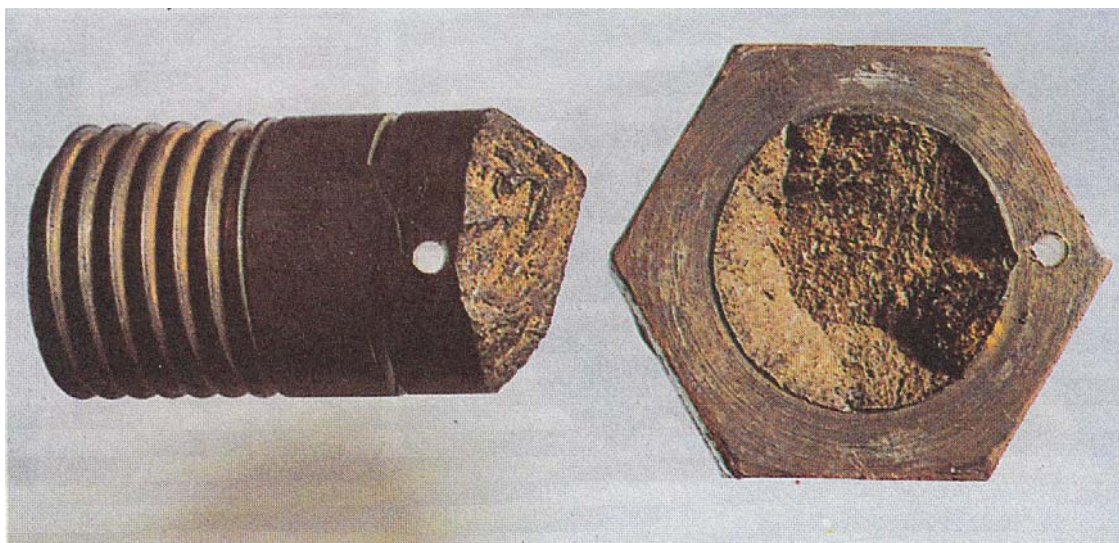
ظاهر نمونه: پیچ ترد و شکسته شده

محیط : بخار کندانسه شده حاوی آمونیاک .

علت پدیده : آلیاژهای مسی در محیط های آمونیاکی دچار شکست ناشی از خوردگی تنشی می شوند)

ترک های فصلی) .

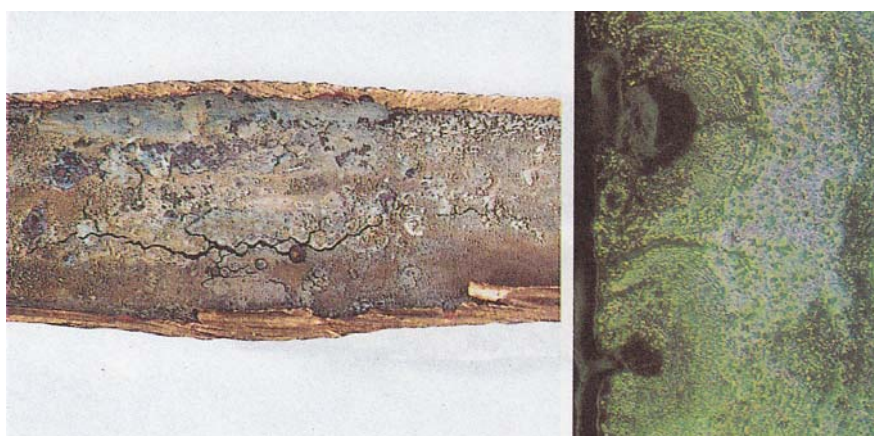
ظاهر نمونه : خوردگی حفره ای .

محیط : آب خنک کن که از هیپو کلرید سدیم برای کنترل رشد میکروبی استفاده می کند .

علت پدیده : بالا رفتن بیش از حد pH آب خنک کن (بیش از ۹) و همچنین گاز کلر سبب زوال لوله شده است .

روش اصلاح : بهبود در نحوه تزریق ماده هیپوکلرید سدیم با اندازه گیری منظم و یا استفاده از باکتری کش های آلی .

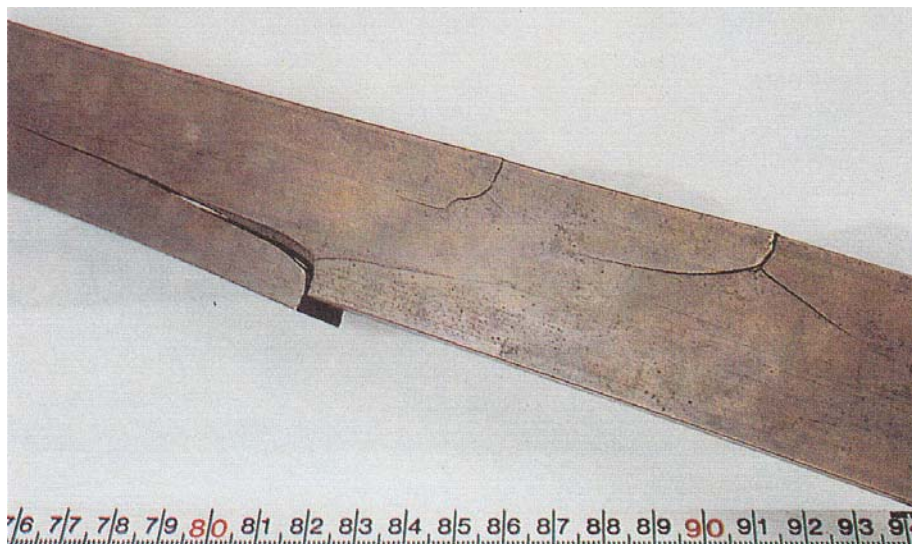
محیط: هوای مرطوب در انبار با گاز آمونیاک آلوده شده است . منبع ایجاد این آمونیاک کودهای شیمیایی

موجود در انبار بوده است

علت پدیده : وجود آمونیاک و همچنین تنش های داخلی در میله های برنجی سبزوآل میله ها شده

است . نوع این زوال بصورت تنش (شکافی) می باشد .

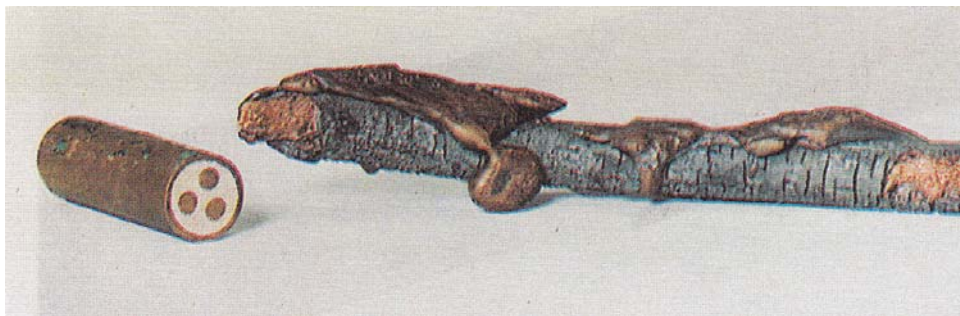
ظاهر نمونه : ذوب موضعی غلاف مسی .

محیط : آب باران

علت پدیده : آب باران به درون پوشش نفوذ کرده و غلاف مسی را مورد حمله قرار می دهد ، و به دلیل

ایجاد اتصال برقی ، سبب ذوب مس می شود .

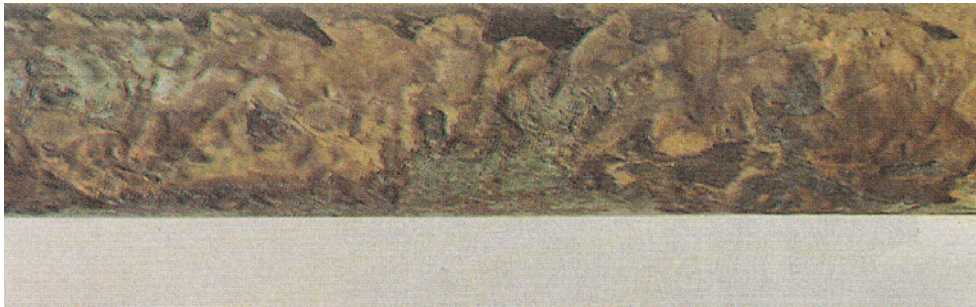
ظاهر نمونه : لکه هایی به رنگ سبز - آبی که ناشی از خوردگی غیر عادی می باشد ، در روی نمونه قابل مشاهده است .

محیط : اتمسفر در محیط روستایی (در نزدیکی محل نگهداری دام) .

علت پدیده : آمونیاک از کود حیوانات اهلی حاصل می شود و مس را مورد حمله قرار می دهد .

روش اصلاح : با به کار بردن لوله پلاستیکی ، می توان از خوردگی لوله ها جلوگیری کرد . در واقع با در

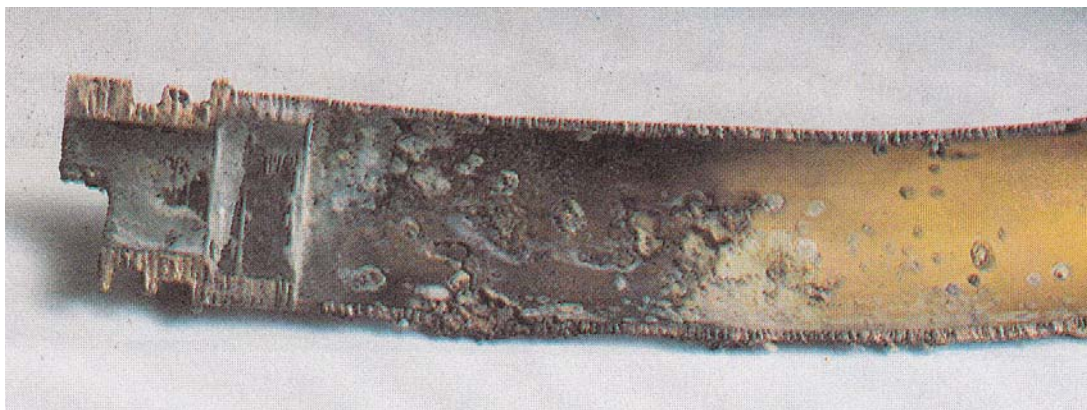
محیط: شامل آب آشامیدنی است. آب در حال جریان و یا ساکن است، دمای محیط متغیر است.

$pH = 7/7$ و هدایت آب 62 mS/m است. یون کلر با غلظت 61 ppm در محیط موجود است.

علت پدیده: این حمله بیشتر در نزدیک نقاط لحیم شده متمرکز است و علت آن بکار بردن یک لحیم نا

مرغوب و زنگ زده است.

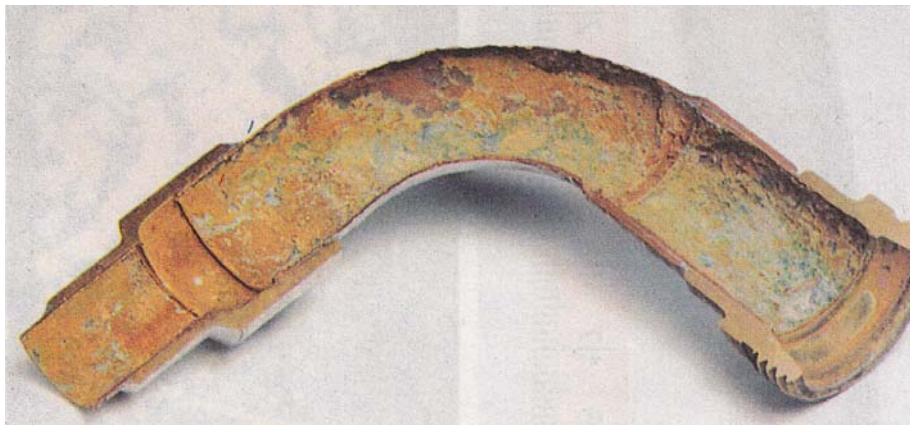
محیط : آب سرد چاه با کیفیت : سختی کربناتی (CaCO_3 ppm ۵۰) ، CO_2 = ۶ ppm ، $\text{pH} = 7/3$ و

هدایت 16 mS/m .

علت پدیده : وجود حباب های زیاد هوا در داخل آب که اصطلاحاً به اینگونه آب ها ، آب سفید (White)

اطلاق می شود و همچنین سرعت زیاد آب سبب آسیب دیدگی سایشی شده است .

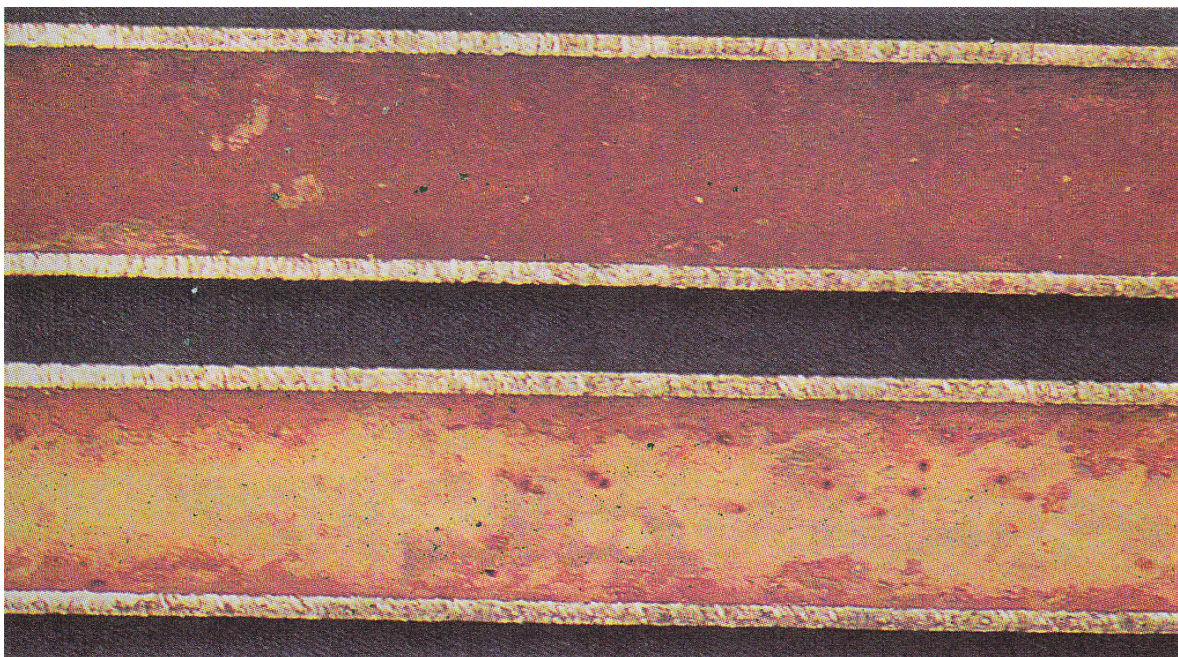
محیط : داخل لوله : آب خنک کن با درجه حرارت حدود $\text{Ca}^{+2} = 270 \text{ ppm}$ ، $\text{Mg} = 150 \text{ ppm}$ ،

$\text{pH} = 7/3$ ، $\text{Cl}^- = 94 \text{ ppm}$ ، خارج لوله : الکل اتیلیک .

علت پدیده : آب مذکور حاوی مقدار زیادی باکتری‌های احیاء کننده سولفات

(Sulfate – reducing bacteria) است . این باکتری‌ها قادرند تا سولفات را به SH_2 تبدیل کنند ،

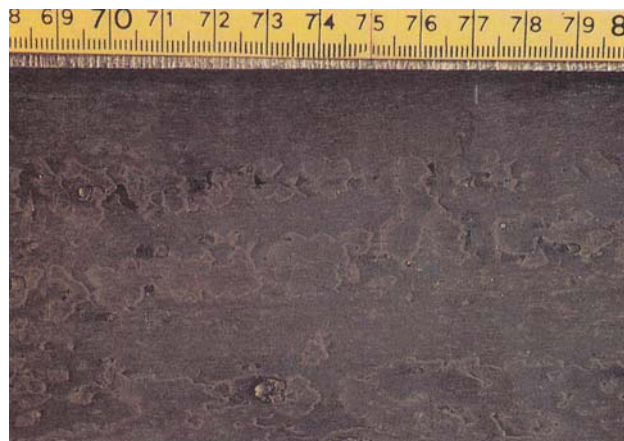
حاوی اکسیژن بالا ، درجه حرارت 80°C ، $\text{pH} = 7/5$ ، Cl^{-} ۲۸ ppm ، بی کربنات ۲۱۰ ppm بر حسب

کربنات .

علت پدیده : به دلیل بالا بودن مقدار حباب‌های هوا در سیستم ، پوسته اکسیدی لوله های مسی (Cu_2O)

به وسیله حباب‌های هوا به صورت مکانیکی (سایش) کنده می شود . راسب شدن ذرات مذکور در روی لوله

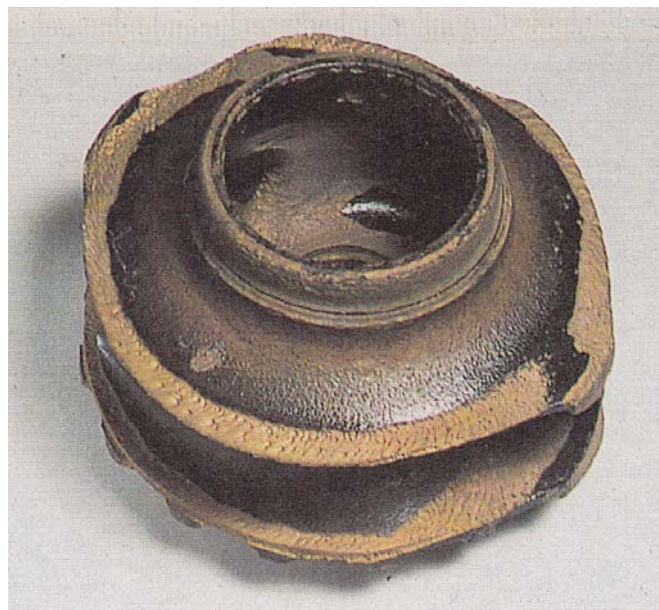
ظاهر نمونه : پروانه مذکور به طور قابل توجهی خورده شده است .

محیط : آب دریا

علت پدیده : عدم تزریق مداوم سولفات فرو سبب شده است که پروانه مذکور دچار خوردگی سایشی

بوسیله گلوله های اسفنجی شود (تناوب در ایجاد رسوب و حذف آن سبب این پدیده شده است) .

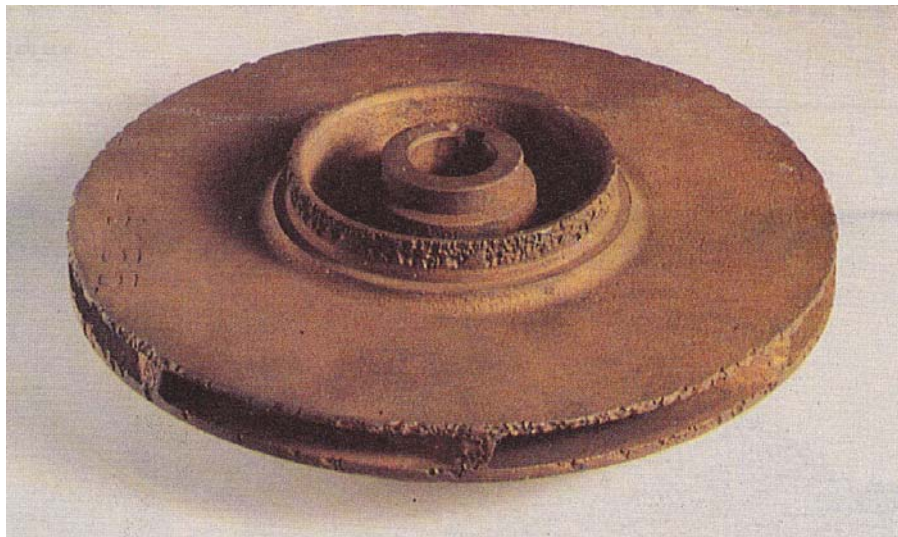
محیط : آب شور : آب با تقریباً ۲۰٪ کلرید سدیم و ۳٪ بی کرومات پتاسیم و ۱٪ سود سوزآور و

آلودگی های آمونیاکی ۲/۵٪ که ناشی از نشتی دستگاه تبخیر کننده از سیستم سرد کننده جذبی است .

علت پدیده : برنز به آمونیاک مقاوم نیست ، به دلیل مقدار کم غلظت بازدارنده (بی کرومات پتاسیم) آب

شور دارای خوردگی زیادی است که نهایتاً سبب تخریب و زوال پروانه می شود .

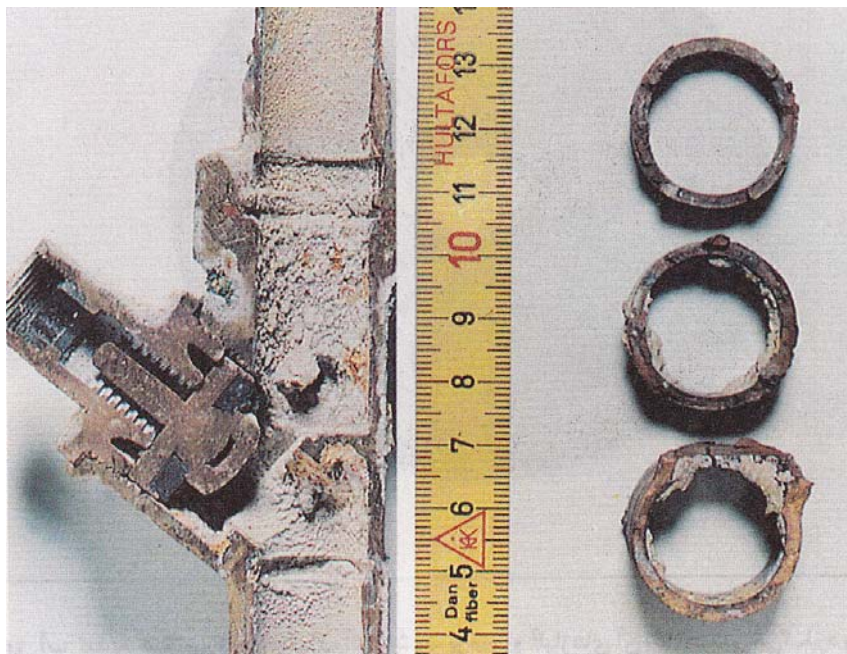
محیط : آب داغ: 70°C ، $\text{pH} = 7/6$ ، مقدار بی‌کربنات (HCO_3^-) برابر با (90 ppm CaCO_3) ، مقدار

آلومینیم (Al^{3+}) برابر با 2 ppm و رسوب ($\text{Al}(\text{OH})_3$) .

علت پدیده : به دلیل رسوب هیدروکسید آلومینیم (به علت وجود حفاظت کاتدی در دیگ‌های بخار و کار

گذاشتن آندهای آلومینیومی) روی زدایی برنج اتفاق می افتد .

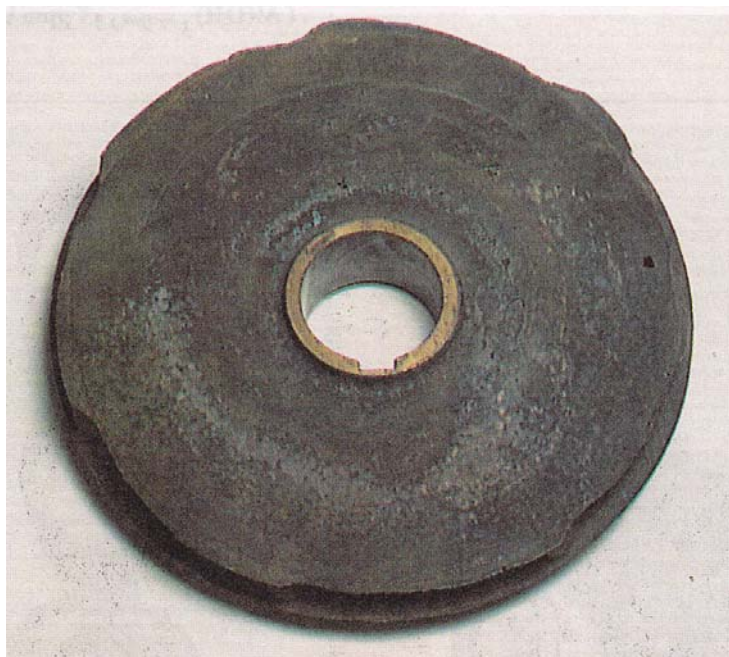
ظاهر نمونه : نمونه به تدریج نازک شده تا اینکه از بین می رود .

محیط : آب تغذیه هوازدایی شده ، دما 105°C .

علت پدیده : آب تغذیه هنگامی که به آمونیاک آلوده است ، بر مس و آلیاژهای آن اثر تخریبی می گذرد و باعث خوردگی آلیاژهای مس می شود . همچنین به علت سرعت بالای آب تغذیه در پمپ ، پدیده سایش نیز رخ می دهد . اثر توأم خوردگی و سایش سبب اضمحلال بیشتر پروانه آب تغذیه می شود .

روش اصلاح : از آنجایی که استفاده از آب تغذیه بدون آمونیاک غیر قابل اجتناب است ، از این جهت بهترین شیوه جهت جلوگیری از این نوع خوردگی ها انتخاب مواد صحیح است . بنابر این باید پروانه (Impeller) پمپ از جنس چدن نیکل دار که در مقابل آمونیاک و سایش مقاومت بیشتری از مس دارند ، ساخته شود .

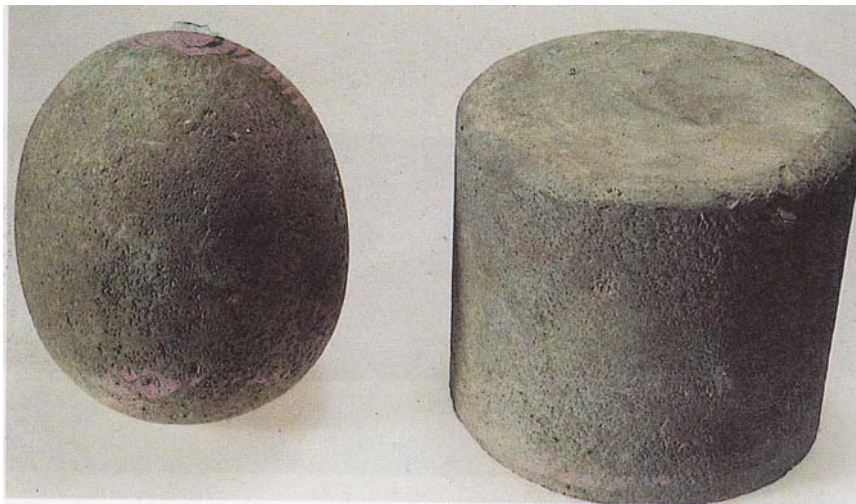
ظاهر نمونه : تصویر سمت چپ : آند استفاده شده، تصویر سمت راست : آند نو و سالم

محیط : آب لب شور

علت پدیده : آندها به کمک پیچ هایی به صفحاتی از جنس فولاد کربنی محکم شده اند . قسمتی از آند که در تماس با فولاد می باشد به سرعت خورده شده ، و باعث گردیده که آند فداشونده از سطح فولادی جدا گردد .

روش اصلاح : استفاده از نوارهای پلاستیکی که بین آند منیزیمی و صفحه فولادی قرار داده می شود . این نوارها باعث جلوگیری از تماس مستقیم آند با فولاد می گردد .

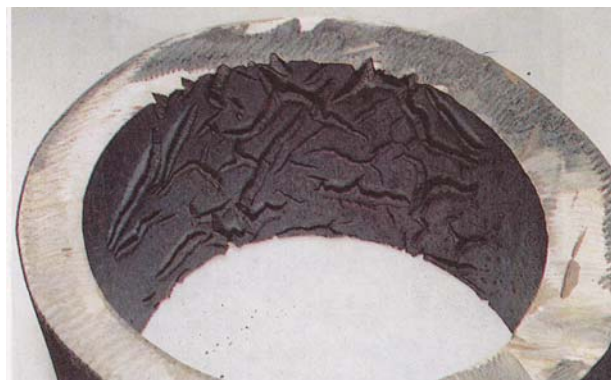
مدت کارکرد : ۴۰,۰۰۰ ساعت

ظاهر نمونه : بادکردگی و ترک خوردگی .

علت پدیده : در دماهای بیش از 950°C ، نفوذ کربن آغاز شده ، موجب کربوریزاسیون می گردد و

همچنین تشکیل کاربیدهای $M_{23}C_6$ و M_7C_3 شروع می شود . اگر دما از درجه حرارت مقاومت به

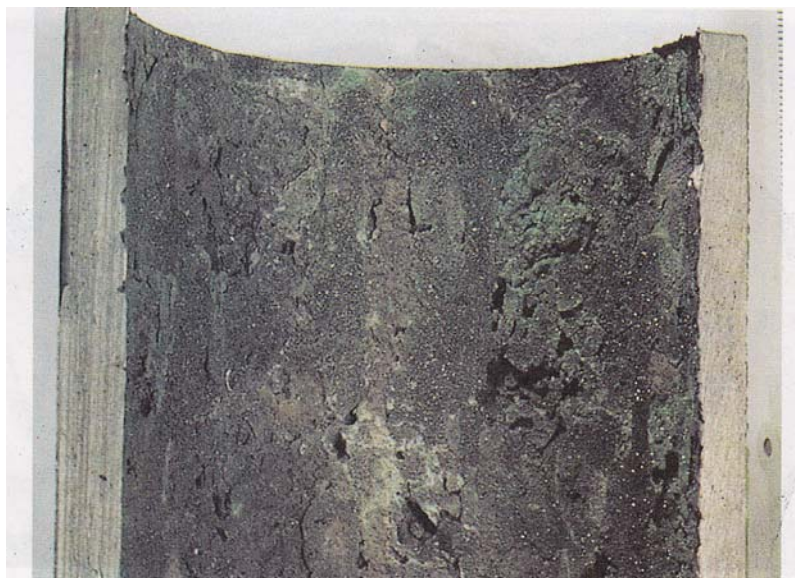
ظاهر نمونه : خوردگی یکنواخت به همراه حفره های عمیق .

محیط : دی اکسید کربن و آب . دما °C ۳۲۵ . فشار : ۲۳۰ بار .

علت پدیده : در قطعاتی از راکتور ، دما به زیر نقطه شبنم افت می کند ، در نتیجه آب تشکیل شده و

CO₂ در آن حل می گردد. در دمای مورد نظر ، اسید کربنیک حاصله موجب خوردگی نیکل خواهد شد .

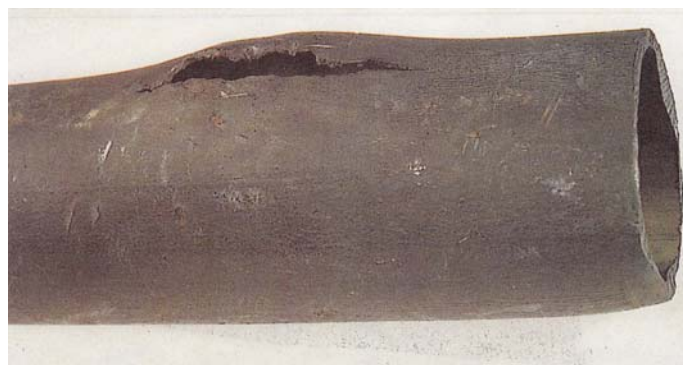
ظاهر نمونه : لوله شکسته شده است .

محیط : داخل لوله : آب بیرون لوله : خاک .

علت پدیده : به دلیل نوع شیر نصب شده ، که از نوع تمام باز و یا تمام بسته می باشد ، فشار حاصله در زمان باز نمودن شیر بیش از حد قابل قبول برای لوله مذکور می باشد که این امر سبب زوال لوله شده است .

روش اصلاح : تعویض شیر با نوعی از شیرهایی که به تدریج باز و بسته می شوند . ضمناً بهبود در طراحی و تمهیدات دیگر به منظور کاهش فشارهای ناگهانی ضرورت دارد .

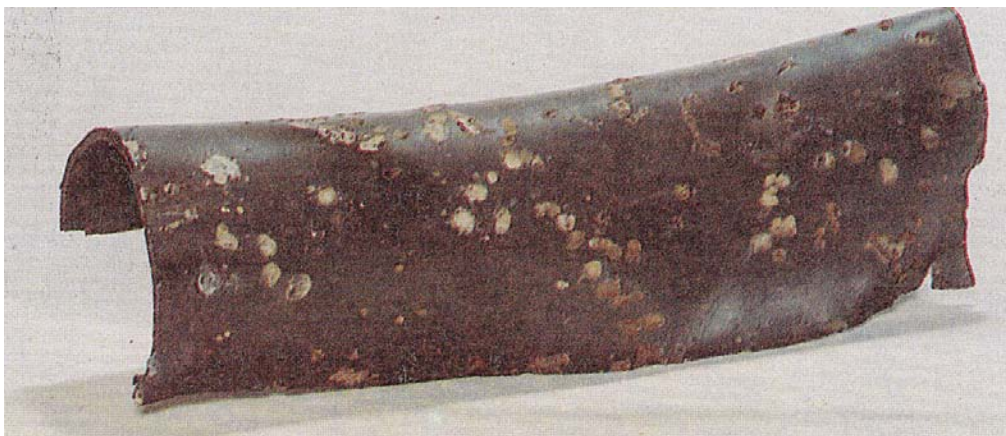
محیط : خاک (بدون حضور سولفید) : $\text{pH} = 8/3$ ، این خاک خوردگی برای سرب ندارد . محصولات

خوردگی حاوی pbso_4 , pbci_2 است

علت پدیده : جریان های سرگردان ناشی از عبور قطار برقی سبب خوردگی کابل شده است.

روش اصلاح : کابل بایستی به مسیر مناسب تری منتقل شود و برای اطمینان خاطر پوشش سربی با

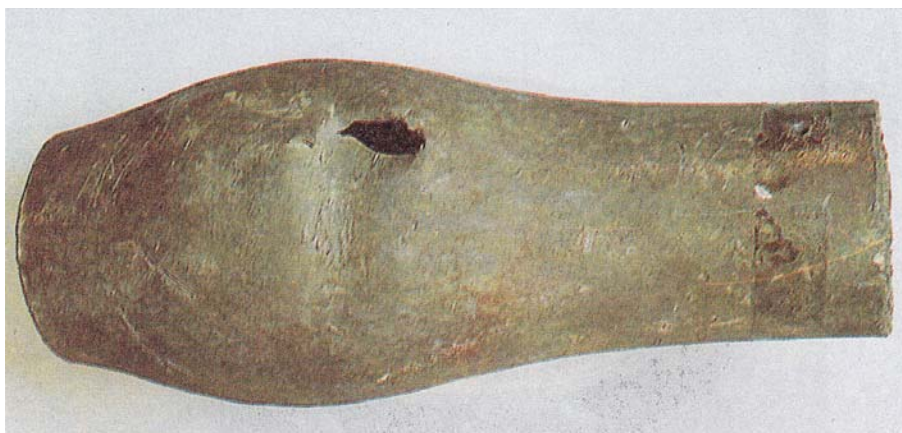
ظاهر نمونه : باد کردگی موضعی لوله و ایجاد شکاف .

محیط : گاز خروجی با دمای 80°C از داخل لوله عبور می کند و اطراف لوله اسید سولفوریک قرار دارد .

علت پدیده : درجه حرارت گاز خروجی سبب تسریع در پدیده خزش و زوال لوله می شود .

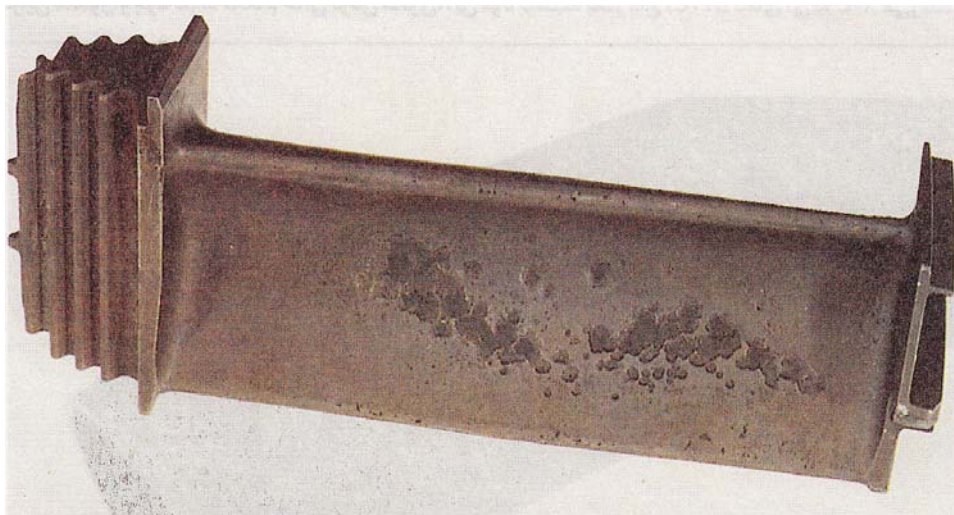
ظاهر نمونه : خوردگی حفره ای (pitting)

محیط : گازهای احتراق با دمای °C ۱۱۰۰-۱۲۰۰.

علت پدیده : سوخت مورد استفاده حاوی وانادیم و گوگرد است . این وانادیم دمای ذوب سولفات سدیم را

کاهش می دهد و در نتیجه سولفات سدیم مذاب حاصله ، آلیاژ کبالت فوق را مورد حمله قرار می دهد.

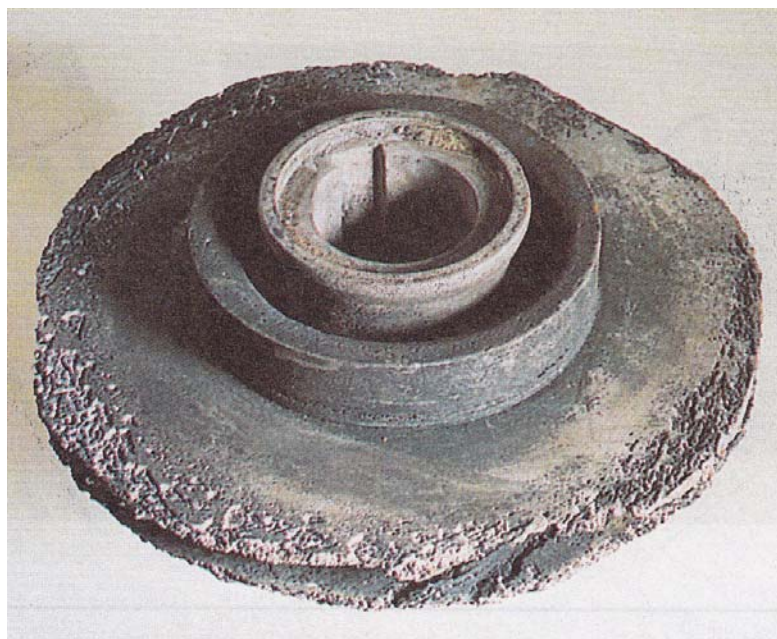
ظاهر نمونه : حمله موضعی شدید و سایش و زدایش سطح قطعه .

محیط : اسید سولفوریک ۸۰٪، دما تقریباً 100°C .

علت پدیده : به دلیل دمای بالای محیط اسید سولفوریک ، در مرزخانه ها کاربید ایجاد شده است . علاوه بر

آن ، عملیات حرارتی قطعه ، صحیح و کافی نبوده است .

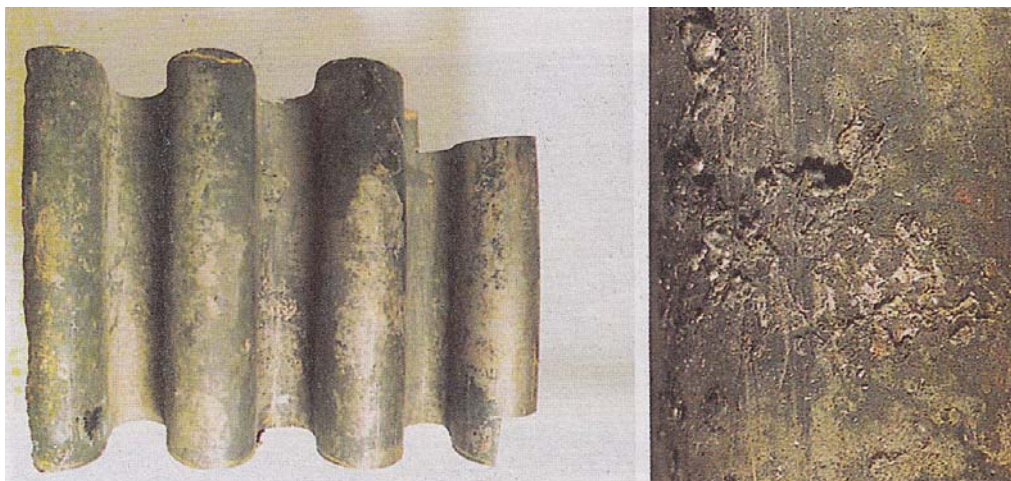
ظاهر نمونه : حفره های موضعی با عمق متغیر از ۰/۵ تا ۱/۰ میلی متر

محیط : خارجی : روغن آلوده به آب و کثافات ، فشار ۶ بار ، دما °C ۲۰۰ - ۱۶۰ .

علت پدیده : به دلیل جریان ناکافی در انتهای ساکن (dead end) مبدل حرارتی ، آلودگی ها و کثافات در پشت کنگره ها و انحناها باقی می مانند . این امر سبب ایجاد پیل های اختلاف دمشی می گردد که منجر به نوعی خوردگی شکافی می شود که فلز به آن حساس است .

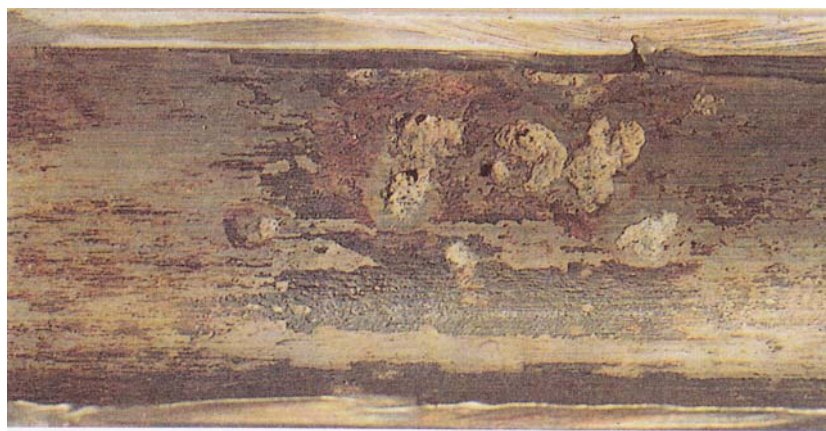
ظاهر نمونه : حمله موضعی در زیر لایه ها و رسوبات

محیط : آب لب شور (آبی که میزان املاح خورنده آن از آب دریا کمتر و از آب شیرین بیشتر است) .

علت پدیده : ذرات موجود در آب خنک کن ، روی سطح فلزی لوله ها راسب شده و اثر گالوانیک ایجاد می کنند(شکل گیری نقاط آندی در زیر رسوبات و لایه ها) که نتیجه آن خوردگی موضعی خواهد بود .

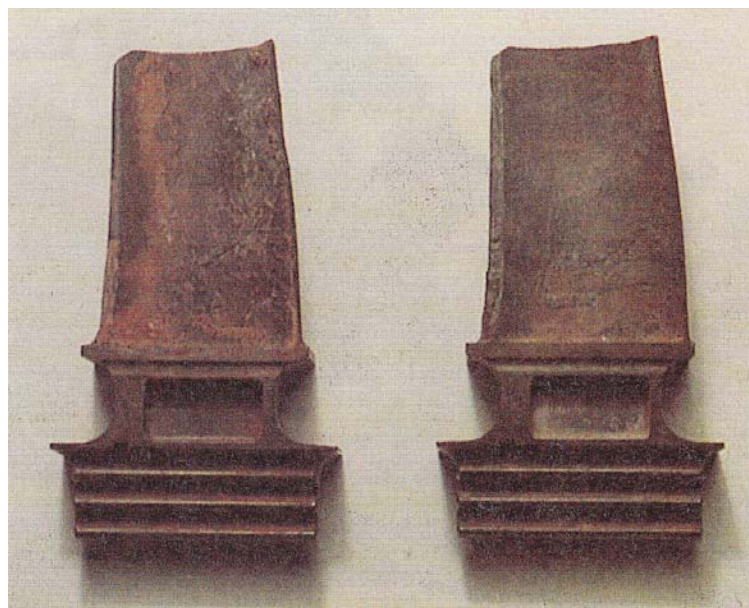
ظاهر نمونه : خوردگی موضعی

محیط : گاز های احتراق (گازهای حاصل از سوختن گاز طبیعی) آلوده به ذرات سولفات سدیم .

علت پدیده : عملکرد ناقص و ناکافی فیلترهای هوا ، سبب ورود ذرات پودر سولفات سدیم به هوای احتراق

می شود . سولفات سدیم فوق توسط واحد مورد نظر پخش شده ، نیکل موجود در آلیاژ به وسیله سولفید

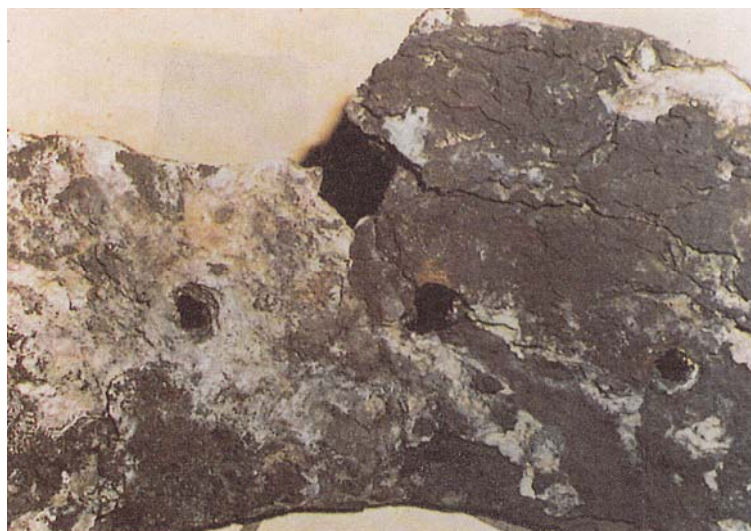
ظاهر نمونه : سولفیداسیون قطعه بر اثر سوختن نفت دارای گوگرد .

محیط : گازهای حاصل از سوخت مشعل نفتی ، دما $^{\circ}\text{C}$ ۸۵۰ - ۶۰۰

علت پدیده : سولفیداسیون قطعه بر اثر سوختن نفت دارای گوگرد .

روش اصلاح : استفاده از مواد دیگر نظیر :

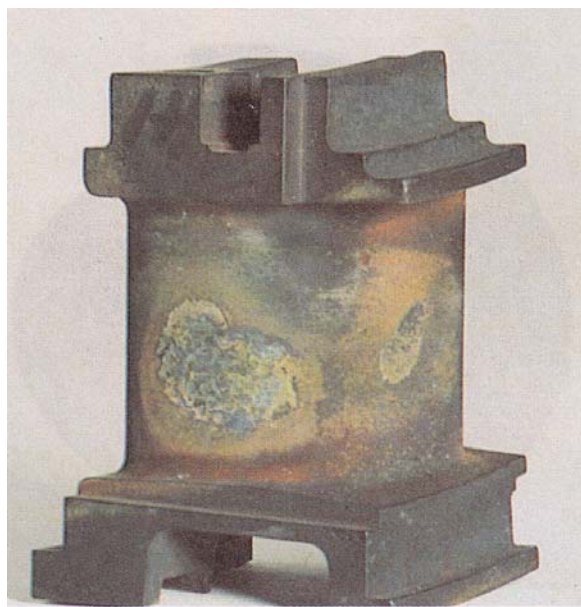
محیط : گازهای ناشی از سوخت گاز طبیعی (محفظه احتراق) که باعث می شود دما تا 900°C بالا

برود .

علت پدیده : به دلیل افزایش موضعی درجه حرارت ، نفوذ نیتروژن سبب تشکیل نیتريد می شود .

روش اصلاح : با بکار بردن پوشش نفوذی AI-Cr مشکل برطرف می شود .

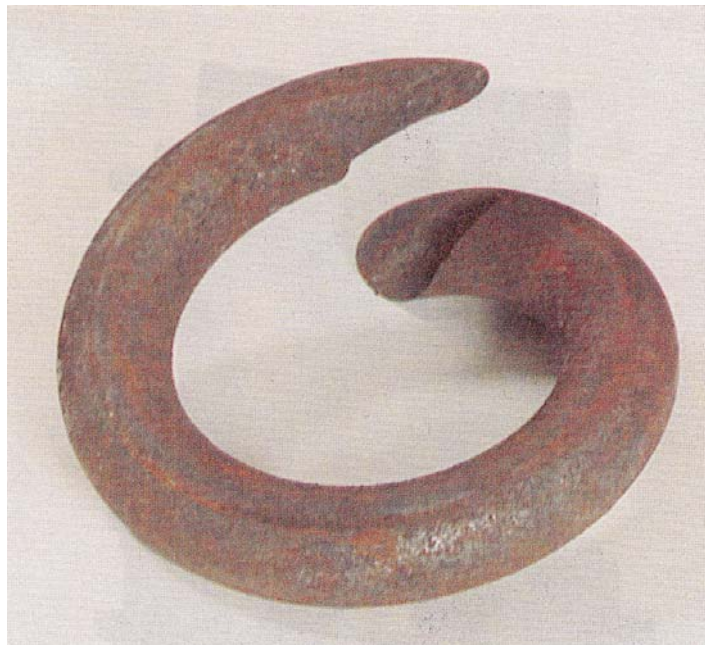
ظاهر نمونه : ترک‌هایی در برخی نقاط حلقه فلزی ظاهر شده است (شکست ترد) .

محیط : بخار فوق گرم در فشار ۴۰ بار و دمای $^{\circ}\text{C} 425$.

علت پدیده : بخار توسط آب دیگ بخار که قلیائیت آن بالا می باشد آلوده می شود . پدیده خوردگی توسط

رسوبات قلیایی و تنش های موجود در حلقه فلزی بوجود می آید .

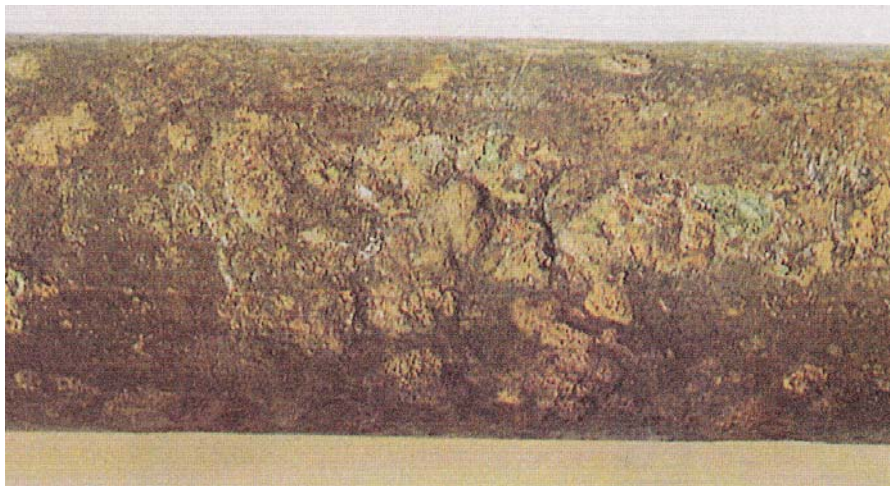
ظاهر نمونه : حمله موضعی در نقاط مختلفی از نمونه به صورت قسمت‌های منفصل از هم صورت گرفته است .

محیط : بیرون لوله: آب خنک کننده حاوی یون کلرور بالا - قسمت داخلی : بخار متراکم

علت پدیده : تشکیل پیل‌های اختلاف دما در اثر وجود رسوب .

روش اصلاح : با بکار بردن لوله های برنج آلومینیم دار و همچنین بهبود کیفیت آب و بخار مشکل برطرف می شود .

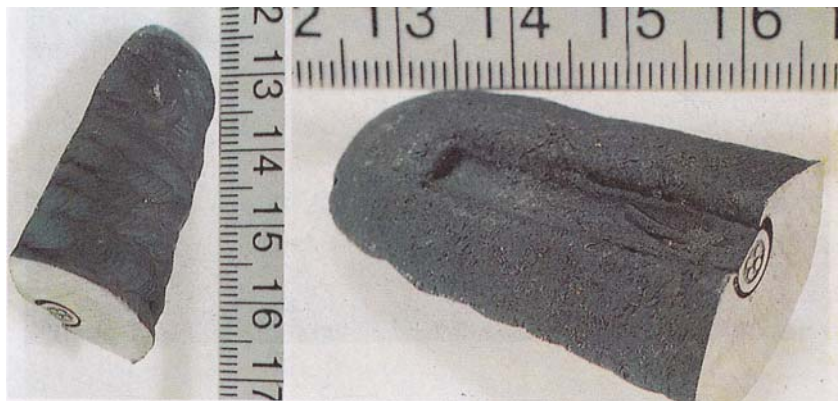
سمت چپ : این سمت کمتر تحت تأثیر قرار گرفته است .

محیط : بخاراتی با اجزاء ریز کُک و دمایی حدود $500-600^{\circ}\text{C}$.

علت پدیده : در طول عملیات دی ککینگ (Decoking) ، سرعت بالای بخاراتی که حاوی ذرات ریز کُک هستند سبب ایجاد سایش در ترموکوپل می شود .

ابتدا استلیت ۶ و سپس اینکولوی ۸۰۰H ساییده می شود.

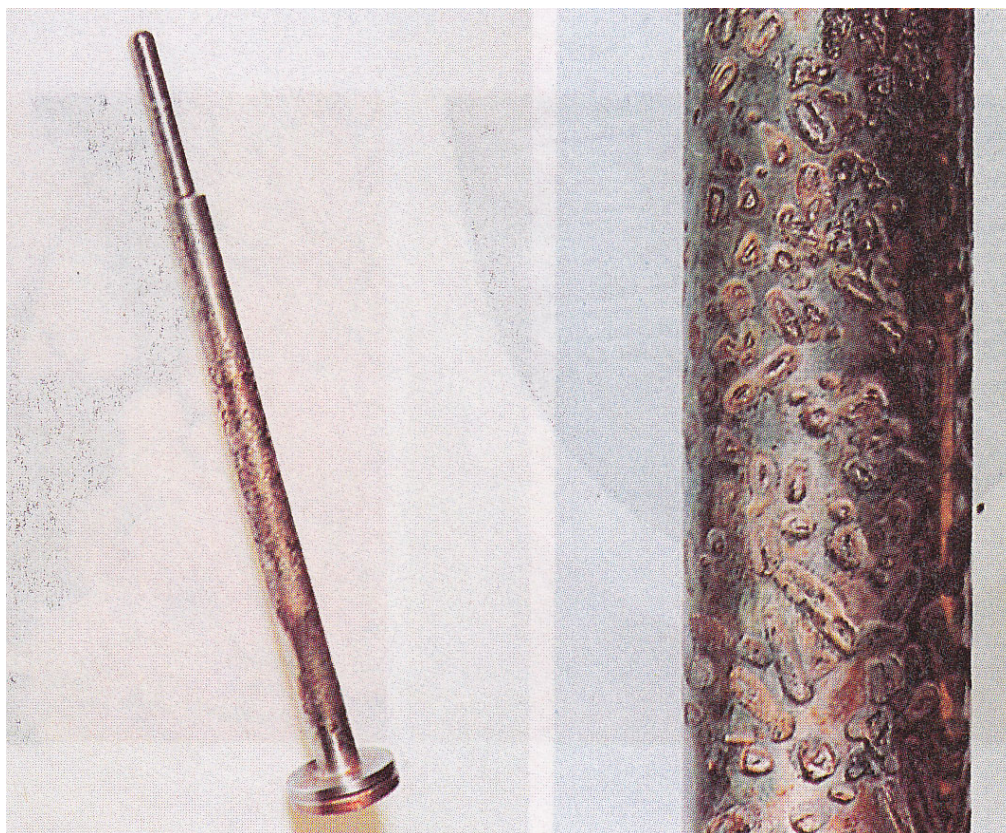
ظاهر نمونه : حمله حفره ای (Pitting attack) به شکل دانه های کربن در روی نمونه قابل مشاهده است

محیط : زغال فعال ، گاز باقی مانده از کلریدوینیل و بخار متراکم

علت پدیده : در طول باز یابی فیلتر زغال فعال با بخار 140°C - 130°C ، چگالش بخارات آب در دانه ها

صورت می گیرد . و اسیدی که از تجزیه کلریدوینیل بوجود می آید سبب حمله گالوانیکی به فلز در دانه ها می شود .

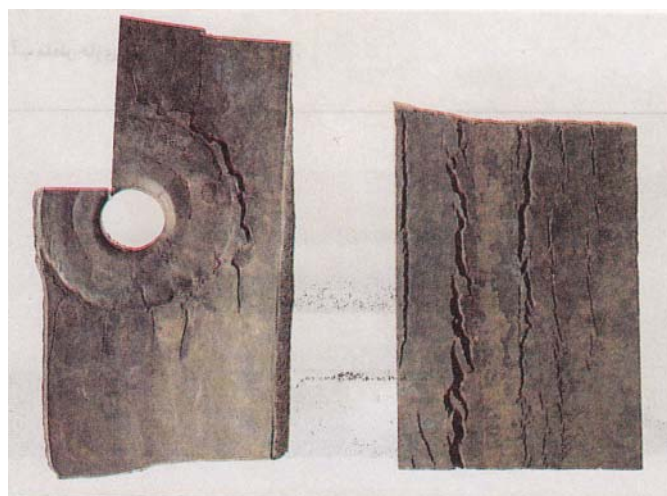
ظاهر نمونه : ترکهایی روی نمونه مشاهده می شود .

محیط آب هوادهی شده : دما تقریباً 350°C و فشار تقریباً برابر ۲۰۰ بار است .

علت پدیده : این نوع آلیاژها (با مقدار بالای نیکل) به آب هوادهی شده در این درجه حرارت و فشار

حساس بوده و اکسیژن محیط می تواند سبب خوردگی تنش شکافی در این آلیاژها شود .

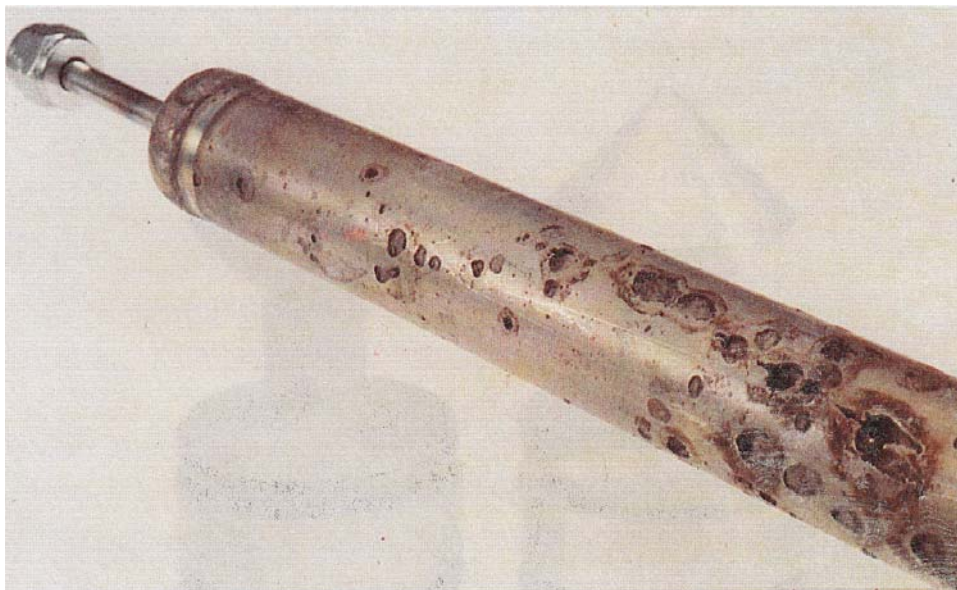
محیط : حاوی H_2S ، سولفات ها و گوگرد است. به منظور حذف گوگرد، و اثرات نامطلوب آن غلطک در

حمام مایع Na_2S فرو برده می شود. سپس غلطک با آب فراوان و هوا شستشو و تمیز می شود.

علت پدیده: در حین عملیات شستشو، مقداری نمک های سولفیدی در روی سطح باقیمانده و در زمان

خشک نمودن غلطک سبب خوردگی نیکل آلیاژ مذکور می شود.

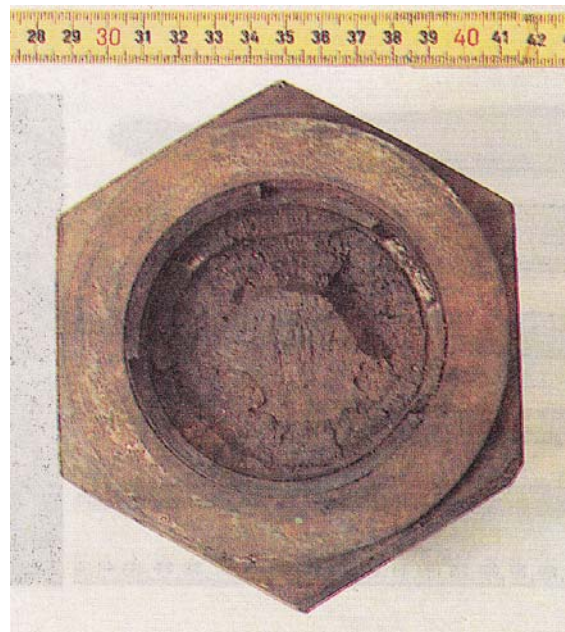
ظاهر نمونه: مهره بطور کامل شکسته است.

محیط : اتمسفر صنعتی.

علت پدیده: رزوه‌های درشت روی پیچ، به آسانی آب باران را درون خود نگاه می‌دارند، که این آب توسط

اتمسفر صنعتی، اسیدی می‌گردد. هیدروژن اتمی ایجاد شده در حین خوردگی به داخل فولاد نفوذ کرده،

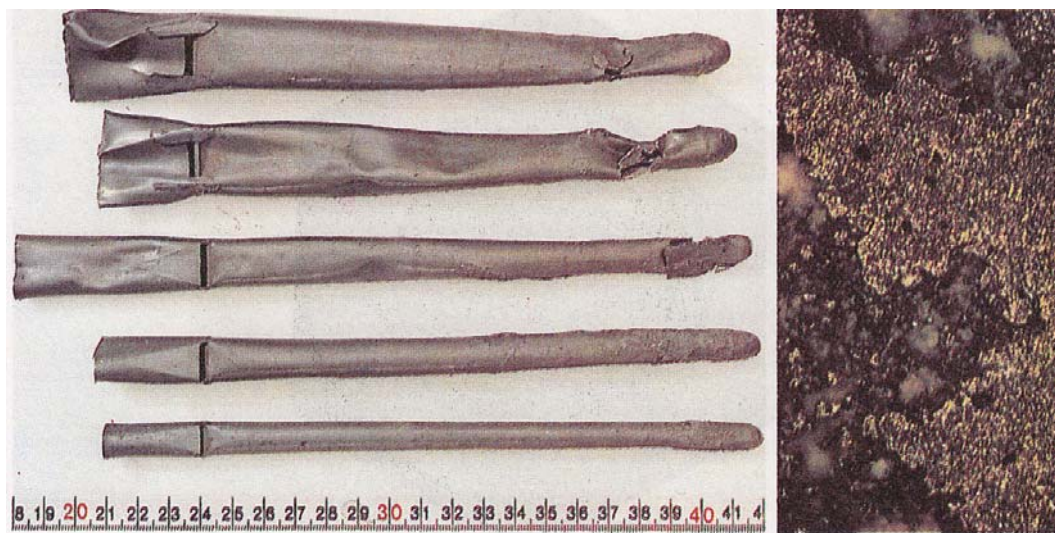
موضعی لوله‌ها می‌باشد.

محیط : اتمسفر مرطوب سرد که دمای آن کمتر از 13°C می‌باشد.

علت پدیده: تغییر فاز آلوتروپیک قلع و تبدیل فاز β به فاز α در زیردمای 18°C (تبلور مجدد قلع) علت این

خوردگی می‌باشد. زیاد شدن حجم فاز α -قلع باعث به وجود آمدن برآمدگی‌ها می‌شود. ایجاد این فاز

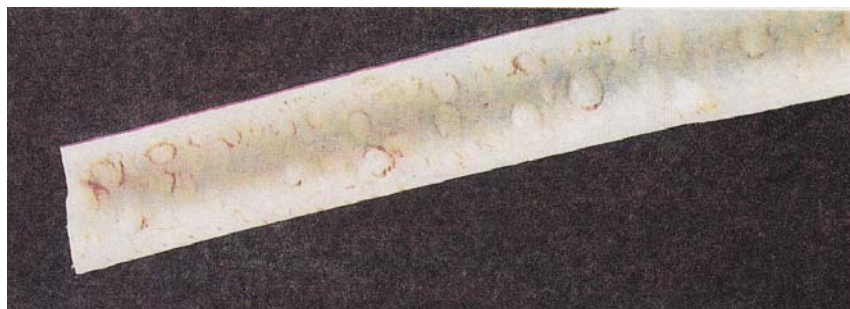
ظاهر نمونه: تاول زدگی

محیط: بخار چگال با دمای 90°C بعنوان محیط خنک کننده از میان لوله پلاستیکی می گذرد (لوله پلاستیکی با یک کالبد فلزی پوشش داده شده است) .

علت پدیده : تاول هایی در نقطه شبنم اتمسفری توسط نفوذ آب به وجود آمده اند .

روش اصلاح: با بکار بردن یک لوله فلزی قابل انعطاف مشکل بر طرف می شود .

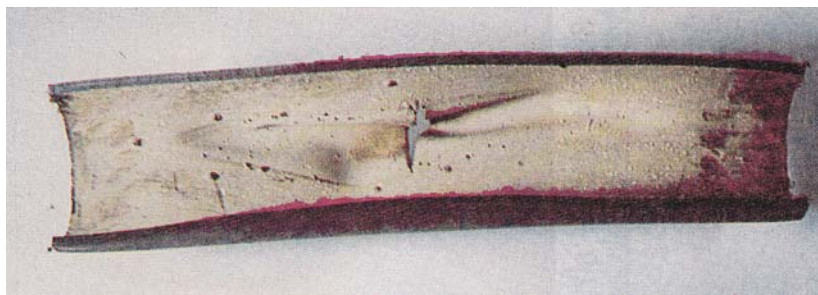
ظاهر نمونه: قطعه شروع به تغییر فرم کرده و ترک خورده است.

محیط : بخار دی بوتیل کلراید در فشار ۳ بار و دمای 130°C .

علت پدیده: فشار و درجه حرارت بالا سبب زوال لوله شده است. تاول‌هایی نیز بر اثر دی بوتیل کلراید

ایجاد گردیده‌اند.

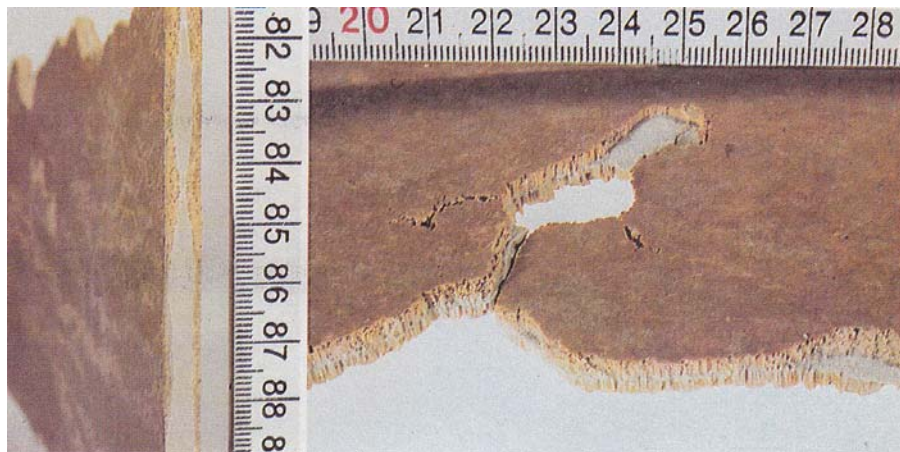
ظاهر نمونه: دو طرف قطعه تغییر رنگ داده است.

محیط : بخار آب حاوی آمونیاک باقی مانده. دما تا 90°C بالا می رود.

علت پدیده: در شرایط اتمسفری فوق، اکسیداسیون حرارتی باعث پیرشدن پلی پروپیلن و نهایتاً تردی آن شده است.

روش اصلاح: دکلاهک بایستی از جنس PVDF ساخته شود.

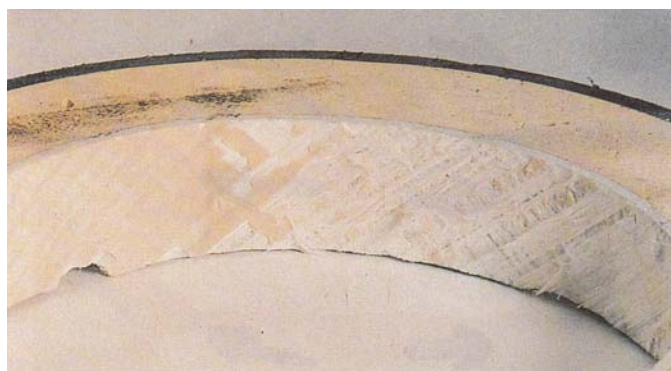
ظاهر نمونه: لایه زیرینی در مناطقی ناپدید شده و الیاف شیشه ای ساییده گشته اند.

محیط : سود ۵۰٪، دما °C ۶۰-۵۰، در بعضی از اوقات انتقال سود قطع می شود.

علت پدیده: نفوذ سود از لایه داخلی رزین به قسمت تقویتی الیاف شیشه ای که دچار حمله خوردگی شده

است. بنا به ادعای تولید کننده، این ماده بایستی در برابر سود ۵۰٪ تا دمای °C ۶۵ مقاوم باشد.

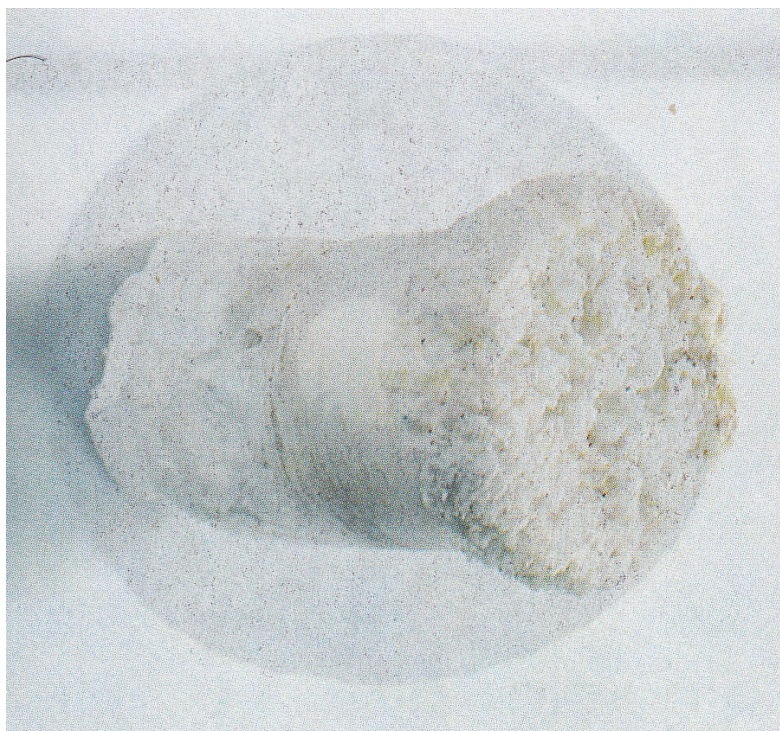
ظاهر نمونه: متورم شدن بیش از حد قسمت نگهدارنده .

محیط : حاوی استایرن (styrene) با درجه حرارت 180°C و فشار ۲۰۰ بار.

علت پدیده: این نوع پلاستیک برای این ماده شیمیایی مناسب نیست .

روش اصلاح: از پلاستیک نوع (PEEK) glass fibre-reinforced polyether ether ketone استفاده

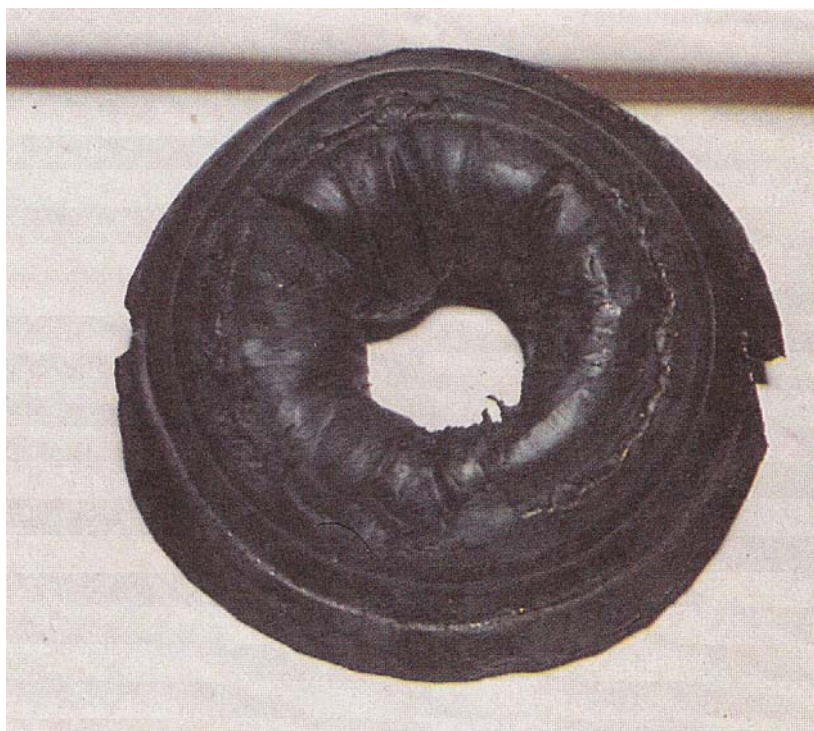
ظاهر نمونه: لاستیک متورم شده دارای ترک‌های متعدد است .

محیط: اسید کلریدریک ۳۰ درصد به همراه مقدار ناچیز کلروفرم و تتراکلرید با دمای تقریبی 50°C .

علت پدیده: حلال های موجود سبب متورم شدن لاستیک و نهایتاً ترک برداشتن آن شده است .

روش اصلاح: جایگزینی با یک فلانچ از نوع الاستومرفلوئورینه شده (Fluorinated elastomer) مشکل را

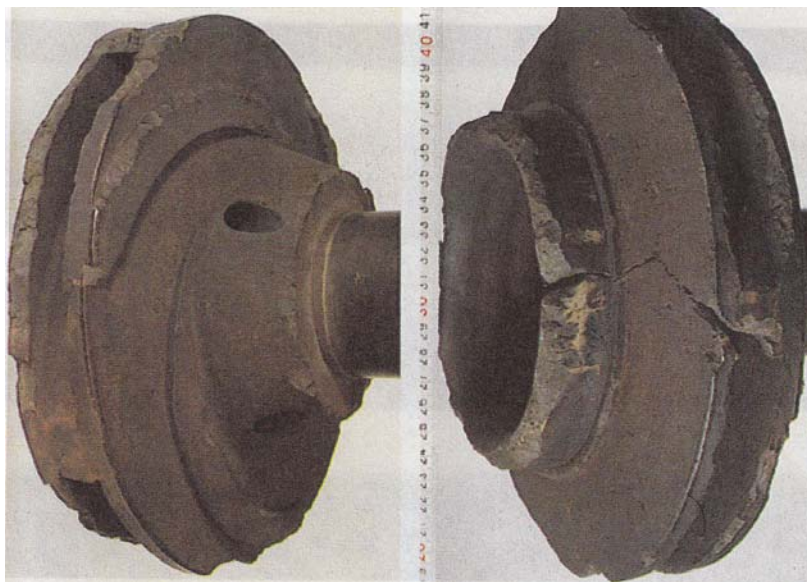
محیط: اسید غلیظ (فعل و انفعالات و نوع اسید از طرف کارخانه محرمانه نگهداشته شده است)

حداکثر دما 120°C .

علت پدیده: غیر مقاوم بودن ماده‌ی مذکور به محیط مورد استفاده.

روش اصلاح: بهتر است پروانه از جنس (Carbon- fibre reinforced) نظیر (Polyether ether ketone)
