کنترل خوردگی در صنایع

جلد سه

دیدبانی و اندازه گیری خوردگی، طراحی
مطالعات موردی

مؤلف: دکتر سید محمد سید رضی

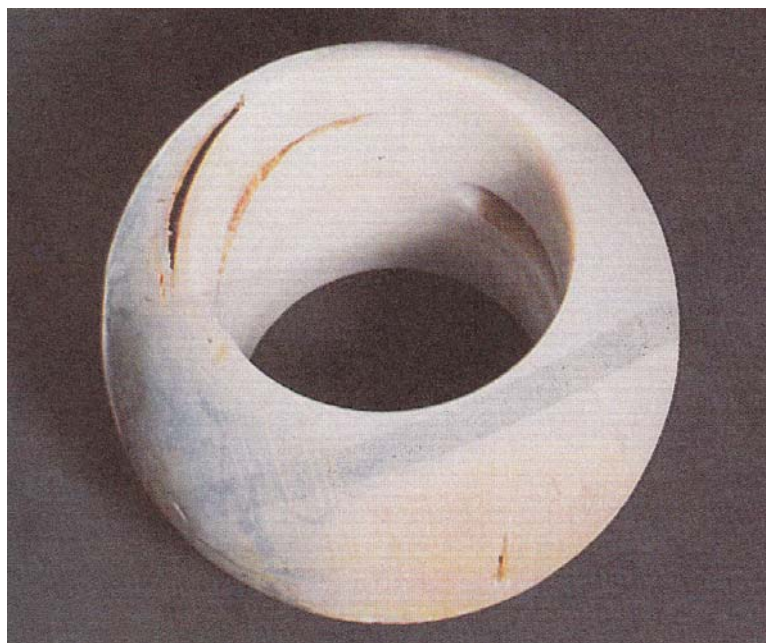
ظاهر نمونه : شکستگی پوشش که نهایتاً سبب خوردگی فلز اصلی شده است .

محیط : اسید کلریدریک ۱۸ درصد ، با دمای °C ۵۰ - ۴۹ .

علت پدیده : پس از اعمال پوشش PFA به فلز مورد نظر ، عملیات سرد نمودن بسیار سریع انجام شده

است و لذا پوشش مذکور دچار آسیب شده است .

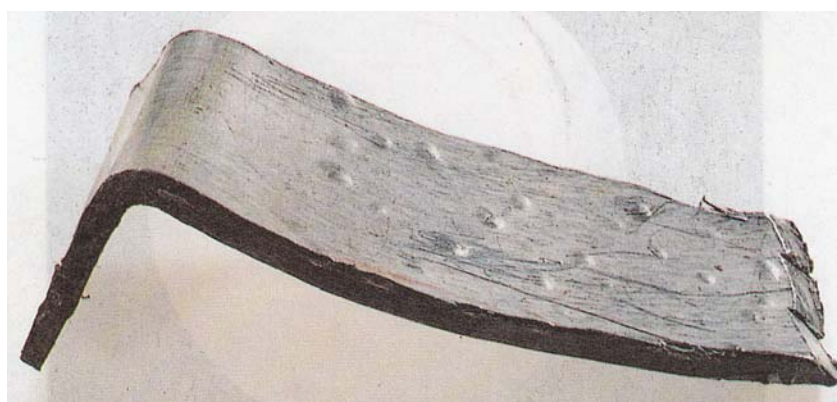
ظاهر نمونه : تاول زدگی

محیط : محیط حاوی بنز آلدئید است .

علت پدیده : نفوذ و چگالش بنز آلدئید بر روی پوشش

روش اصلاح : این پوشش برای این ماده مناسب نمی باشد .

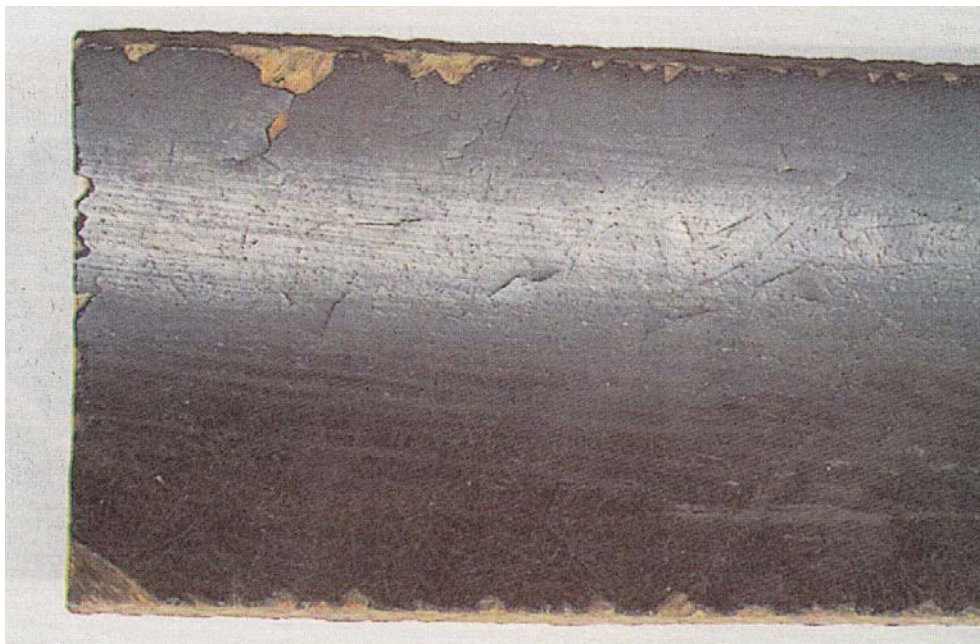
ظاهر نمونه : پوشش ژلاتینی بصورت پولکی شکل در می آید .

محیط : بخار چگال شده با دمای 95°C .

علت پدیده: سرعت نفوذ در پوشش ژلاتینی بیشتر است . در نتیجه مایعات جمع شده در صفحه مرزی

سبب پولکی شدن پوشش ژلاتینی می شود .

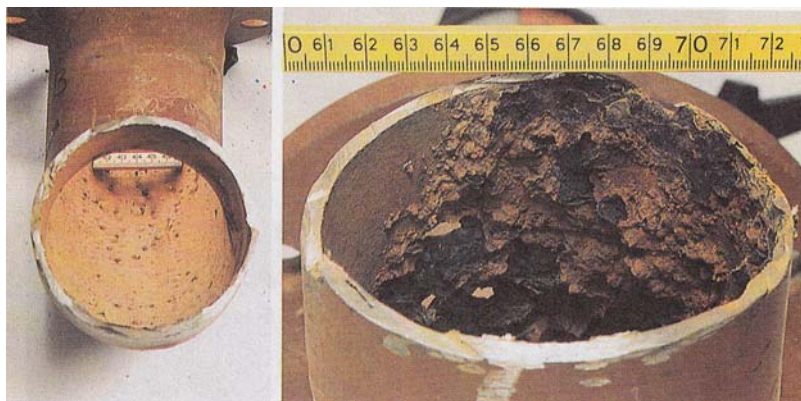
محیط : مخلوط آب جبرانی کندانس شده و نرم شده که شامل یونهای مهاجم و اکسیژن می باشد . دمای

این آب °C ۶۵-۶۰ می باشد .

علت پدیده : از آنجا که نحوه اعمال پوشش ، خوب نبوده است . پوشش ایجاد شده شامل حفراتی می باشد . این حفرات

باعث گردیده که آب در داخل پوشش نفوذ کرده و باعث تاول زدن ، بوجود آمدن زنگ و در نهایت کنده شدن

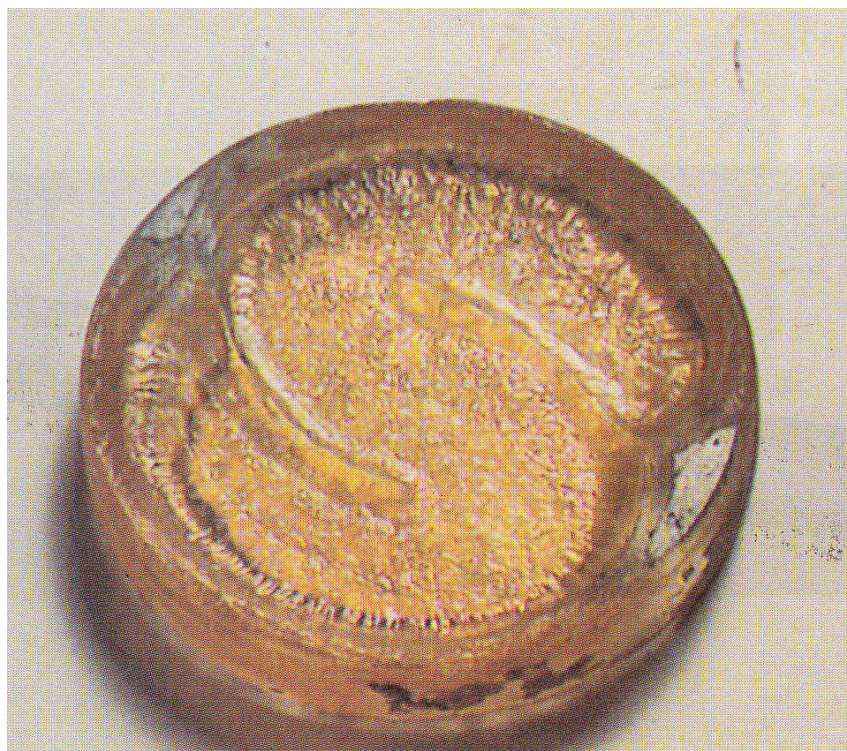
ظاهر نمونه: نمونه به صورت یکنواخت مورد تخریب قرار گرفته است.

محیط: محیط خورنده با دمای $90-100^{\circ}\text{C}$.

علت پدیده: شیشه به آب کندانسه (آب مقطر) خورنده مقاوم نیست.

روش اصلاح: به منظور جلوگیری از تماس مستقیم شیشه با آب مقطر (آب کندانسه) باید پوششی از

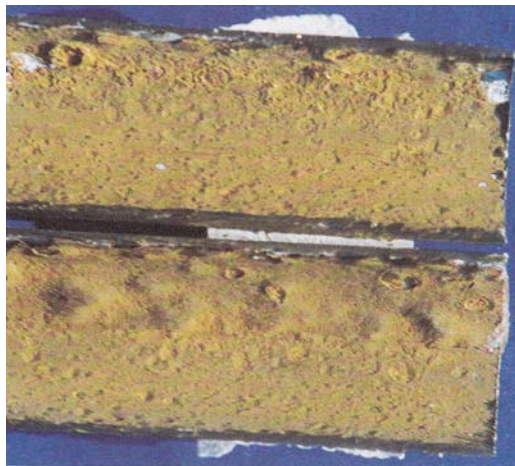
ظاهر نمونه : خوردگی موضعی به صورت حفرات ریز بلافاصله پس از محل اتصال لوله و صفحه لوله در سمت بخار ، صورت گرفته است .

محیط : داخل لوله : شربت قند ، بیرون لوله : بخار کندانس شده

علت پدیده : جهت اتصال لوله به صفحه لوله از والس استفاده شده است ، بدلیل نا هماهنگی بین طول والس و ضخامت صفحه ، طول قسمتی از لوله که پرچ می شود بیشتر از ضخامت صفحه است . در نتیجه در لوله ها ، بلافاصله بعد از لبه صفحه ، برآمدگی و تورم ایجاد می شود و تنش داخلی در این مناطق زیاد است . این مناطق بعنوان نواحی فعال آندی عمل کرده و خوردگی حفره ای در آنها صورت می گیرد . همچنین میزان بالای کلرور و سولفور در بخار ورودی به محفظه گرم کننده سبب تشدید خوردگی می شوند .

روش اصلاح : با طراحی صحیح و کوتاه کردن طول والس (باندازه ضخامت صفحه لوله) مشکل برطرف می شود .

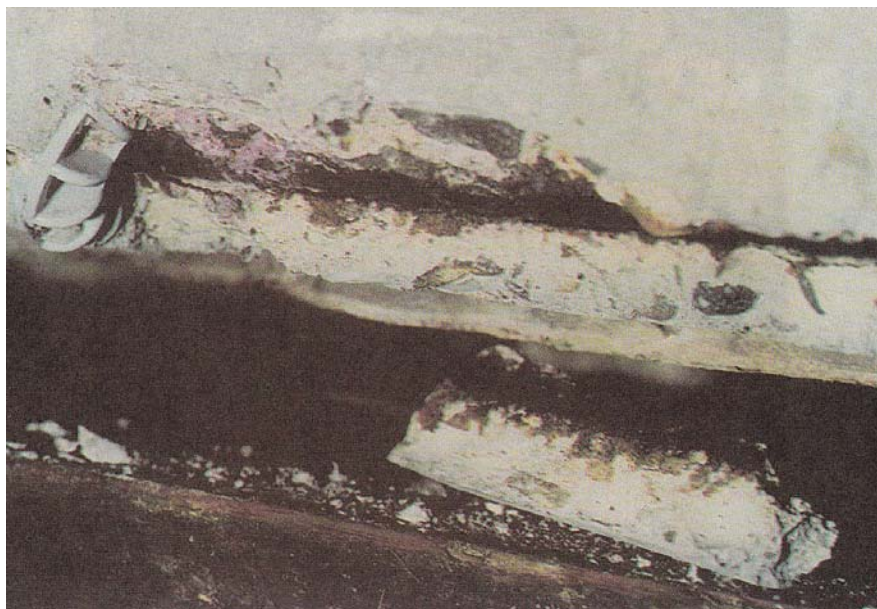
ظاهر نمونه : ترک خوردگی سطح که نشان دهنده خوردگی شدید در میل‌ه‌های بتنی است .

محیط : فضای آزاد و خاک مرطوب

علت پدیده : یون‌های کلر بعنوان تسریع کننده در عملیات اختلاط مورد استفاده قرار گرفته اند . (حدوداً ۱٪)

یون Cl^- به وزن سیمان اضافه می شود) . در شرایطی که بتن مرطوب باشد ، زمینه برای خوردگی میل‌ه

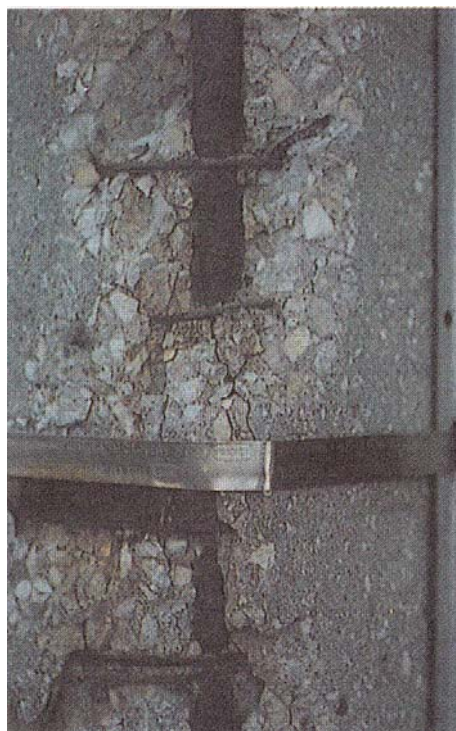
ظاهر نمونه : ساییدگی و از بین رفتن موضعی بتن به همراه خوردگی یکنواخت در قسمت‌های تقویتی .

محیط : اتمسفر حاوی نمک بالا

علت پدیده : نفوذ آب نمک از پوشش بتنی با ضخامت نا کافی سبب ایجاد غلظت بالای کلرور و تقلیل pH

در سطح فولاد گردیده در نتیجه خوردگی میله های تقویتی رخ داده و پوشش بتنی با فشار بیرون رانده

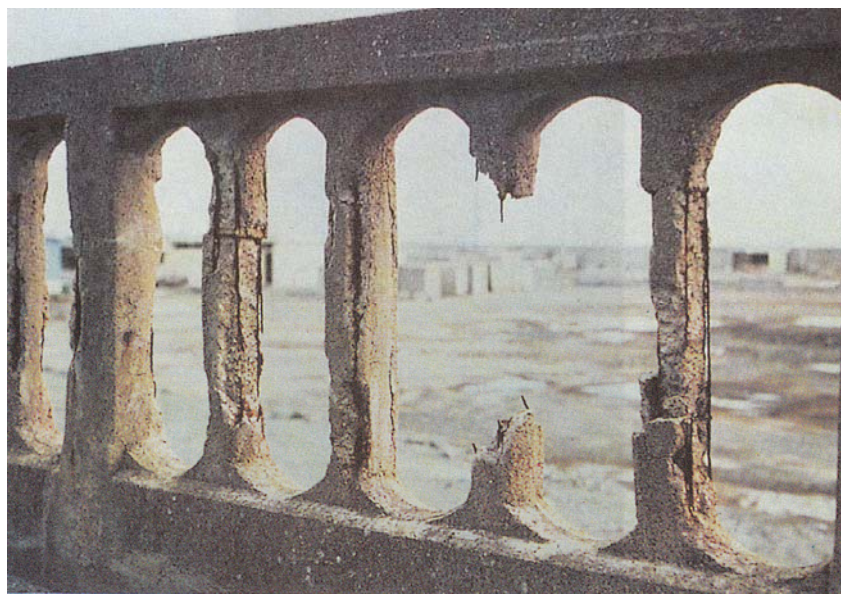
ظاهر نمونه : پوسیدگی کلی یا جزیی در سازه بتنی ، به علاوه خوردگی یکنواخت در قسمتهای بتنی .

محیط : اتمسفر دریایی با خیس شدن منظو بوسیله پاشش آب دریا

علت پدیده : خوردگی در قسمتهای تقویتی توسط حمله بسیار قوی و شدید اسیدی انجام شده و در نتیجه

باعث از بین رفتن پوشش بتنی در اثر فشار شده است .

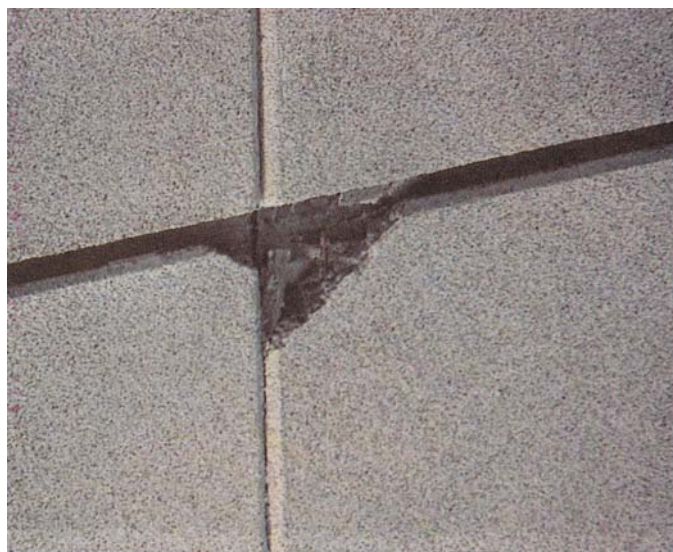
محیط : اتمسفر دریایی - صنعتی

علت پدیده : خوردگی آرماتورها و میلله های تقویتی ناشی از نفوذ رطوبت ، CO_2 و SO_2 می باشد . بر اثر نفوذ این مواد pH بتن به کمتر از ۷ رسیده ، موجب خوردگی سطح فولاد می گردد و در نتیجه حجم زیاد محصولات خوردگی ، به طور موضعی پوشش بتنی را کنار می زنند . این پدیده به « خوردگی میلله های تقویتی بتن » یا Rebar Corrosion معروف است .

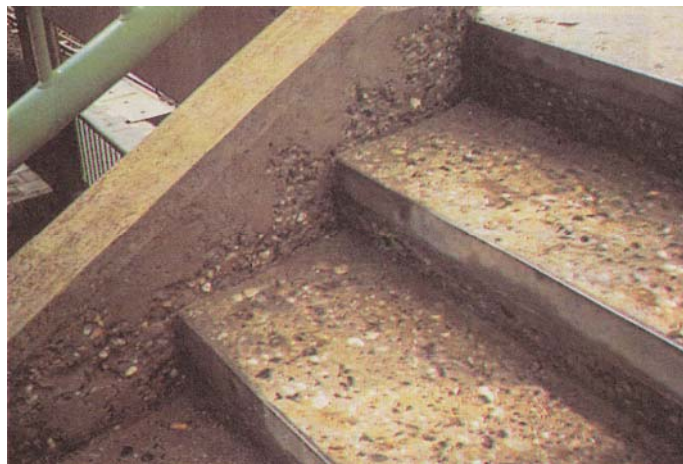
پدیده : خوردگی اتمسفری (حمله نمکی «آب شدن برفک» " frost thaw ") مدت کارکرد : ۲ سال

ظاهر نمونه : پوشش سیمانی بصورت تکه تکه کنده شده و سنگریزها قابل مشاهده هستند.

محیط : اتمسفر روستایی .

علت پدیده : نمک موجود در جاده و خیابان ، نقطه انجماد آب را بسیار کاهش می دهد از آنجا که همواره با کاهش دما ، ابتدا در داخل بتن لایه منجمد تشکیل شده و سپس سطح آن یخ می زند . در نتیجه ، آب منجمد شده موجود در لایه میانی انبساط می یابد (حجم آب بر اثر انجماد افزایش می یابد) و لذا می تواند سطح و پوشش رویی بتن را با فشار به کنار زده و تخریب نماید .

روش اصلاح :

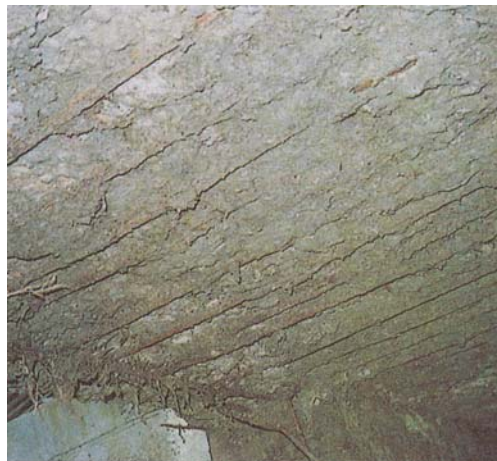
ظاهر نمونه : پوشش بتنی حل شده و از بین رفته است . همچنین تعدادی از قطعات تقویتی نیز دچار خوردگی گردیده اند .

محیط : محیط بسته پر از کود و فضولات مرغ و خروس .

علت پدیده : ترکیبات سولفور موجود در فضولات طیور توسط SRB بصورت بی هوازی به H_2S تبدیل می شوند که در نتیجه در محیط پراکنده شده و در لایه آب کندانسه شده روی دیوارها و سقف حل می گردد . در آنجاست که توسط باکتری گوگرد بصورت هوازی، H_2S به اسید سولفوریک تبدیل شده ، بتن و تقویت کننده را مورد حمله قرار می دهد .

روش اصلاح : از بتن دارای چگالی بالا استفاده نموده ، روی آن یک پوشش اضافی (لایه فداشونده) اعمال کنید . تعمیر : بتن خورده شده را بتراشید ، میله های خورده شده را ماسه زنی یا ساچمه زنی نمایید ، در صورت لزوم آرماتورهای اضافی بکار برید و سپس بتن تازه با چگالی بالا به همراه پوشش اضافی اعمال کنید . همچنین می توان از پوشش رنگ دو جزئی بر پایه رزین اپوکسی استفاده نمود .

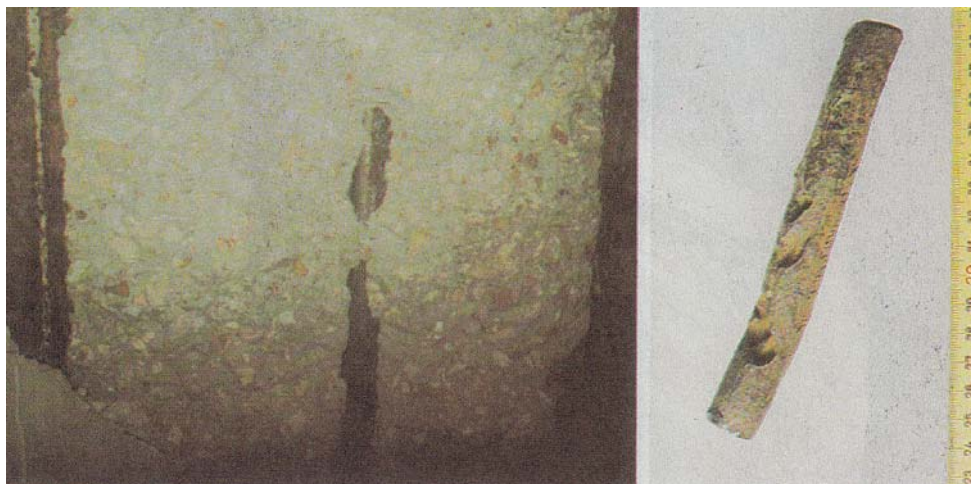
می دهد . در این میان ، تعدادی از میله ها بدلیل تشکیل پیلهای غلظتی مذکور کاتد گردیده و خورده نمی

شوند (مرکز عکس سمت چپ) .

روش اصلاح : بتن را برداشته ، میله های خورده شده را سند پلاست کرده و پوشش دهید، سپس بتن تازه

اعمال نمایید .
